# Besiktningsprotokoll

Anticimex Försäkringsbesiktning i samarbete med Fastighetsbyrån

| Fastighetsadress:<br>Magnus Stenbocks väg 36 | |

| Besiktningsdatum:<br>2025-01-02 | Protokollnummer:<br>68750316 |

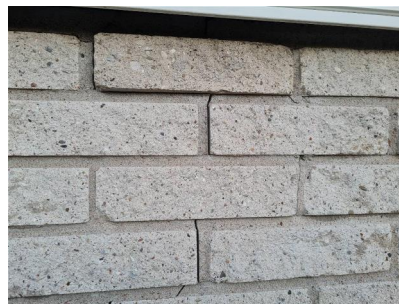
Sprickor finns i fasadstenens fogar under och ovan ett fönster vid husets hörna mot sydost.

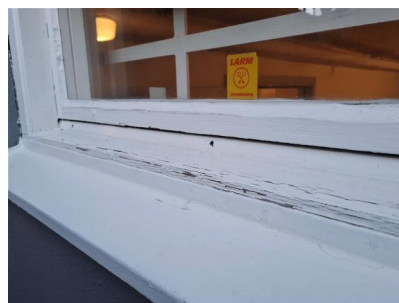
Färgsläpp finns från ett källarfönster mot söder.

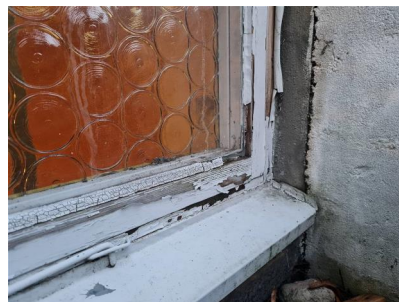
Kitt- och färgsläpp finns från källarfönster mot väster.

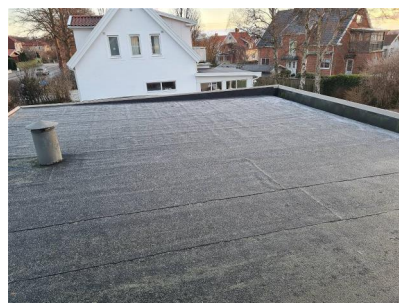
Det låglutande papptaket är äldre.

Tätskiktet på ett platt/låglutande tak har en begränsad livslängd. Eftersom pappen är äldre har det ett minskat motstånd mot vattengenomträngning. Detta i sin tur kan leda till att takkonstruktionen drabbas av fuktskador.

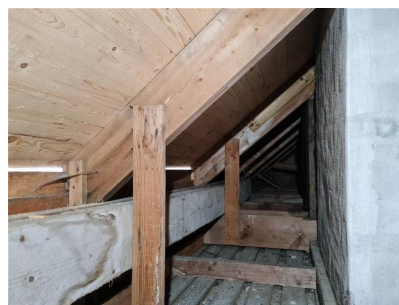
Nedre delen av råsponten på takets sida mot söder är utbytt.

Fuktkvoten mättes stickprovsvis i underlagstaket till 15-16%.

Det finns risk för mikrobiell tillväxt om den relativa fuktigheten (RF) i luften är över 75%, vilket i gran- och furuvirke motsvarar en fuktkvot (FK) på ca 17%. Vid en långvarig fuktkvot på >28% finns risk för rötskador.

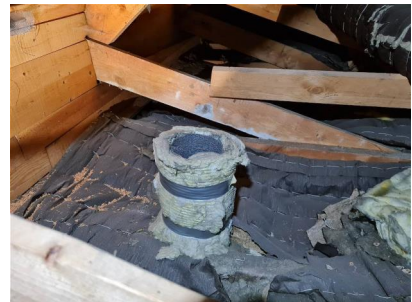
Frånluftsventilen från entréplanetets sovrum 2 mynnar felaktigt i utrymmet.

Detta medför ökad risk för att varm (fuktig) inomhusluft tränger upp i vindsutrymmet som kan leda till uppfuktning av underlagstaket med fuktrelaterade skador som följd.

Fuktkvoten mättes stickprovsvis i underlagstaket till 14-15%.

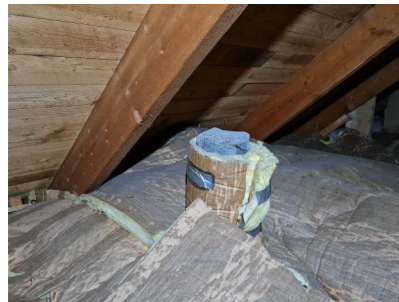
Frånluftsventilerna från ovanvåningens båda sovrum mynnar felaktigt i utrymmet.

Detta medför ökad risk för att varm (fuktig) inomhusluft tränger upp i vindsutrymmet som kan leda till uppfuktning av underlagstaket med fuktrelaterade skador som följd.

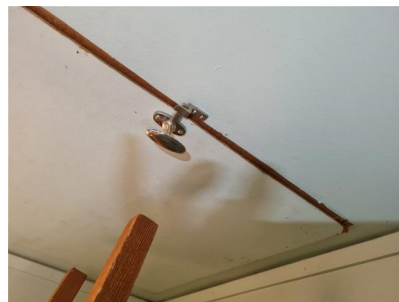
Luckan till vindsutrymmet är inte lufttät.

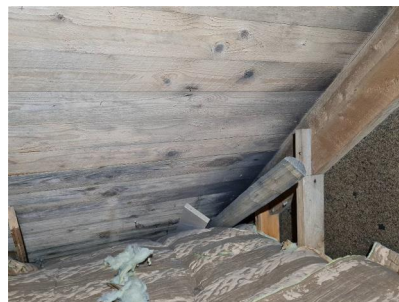
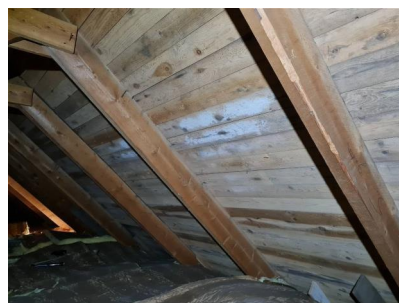
Inockvinden finns lokala missfärgningar på råsponten. Detta är konvektionsskador orsakade av att varm (fuktig) luft inifrån bostaden tränger upp i vindsutrymmena, bland annat via de tre ventilationskanaler som felaktigt avslutas i sidovinden/nockvinden. Det rekommenderas därför att man åtgärdar detta. Se även i bifogat faktablad "Vind - ouppvämt utrymme".

Lokala missfärgningar av mikrobiell påväxt finns på underlagstaket, framför allt på takets sida mot norr.

Fuktkvoten mättes stickprovsvis i underlagstaket till 17-18%.

Det finns risk för mikrobiell tillväxt om den relativa fuktigheten (RF) i luften är över 75%, vilket i gran- och furuvirke motsvarar en fuktkvot (FK) på ca 17%. Vid en långvarig fuktkvot på >28% finns risk för rötskador.

Detta är ett tecken på att vinden tillförs fukt inifrån bostaden. För att komma tillrätta med detta kan fukttillförseln inifrån bostaden behöva minskas. Det kan göras genom att ventilationen i bostaden förbättras samt att eventuella otätheter i vindsbjälklaget (tak-/väggvinklar, taklucka med mera) tätas. Läs Anticimex faktablad om ouppvärmda vindsutrymmen för tips och råd.

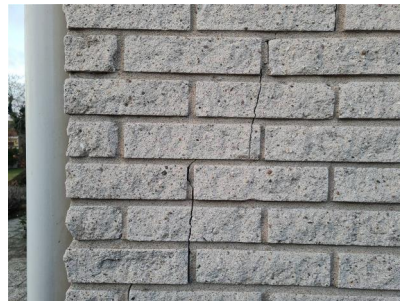
En spricka finns i fasaden mot öster.

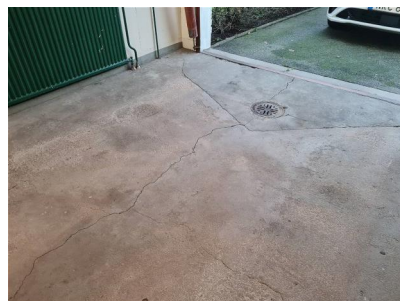
Sprickor finns i betongplattan.

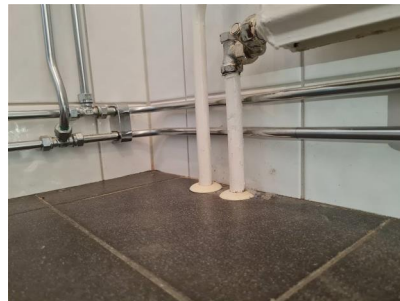
Rör genomföringar finns i golvet.

Detta avviker från nu gällande branschregler. 2005 kom nya regler som säger "På golv i våtrum får inga andra rör genomföringar finnas än golvbrunn och avlopp".

Rör genomföringar i ett våtrumsgolv medför en ökad risk för att vatten tränger ner i omkringliggande konstruktioner och orsakar fuktskador.

Vid fuktindikering i utrymmet kunde inga förhöjda indikationer påvisas.

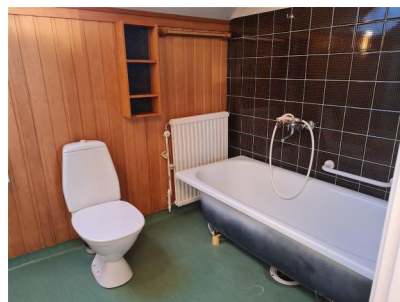
Våtutrymmet har ett äldre tätskikt av en våtrumsmatta på golvet och på väggarna sitter det kakel/träpanel. Golvbrunnen består av gjutjärn.

Äldre tätskikt har sämre förmåga att vara vattentäta. Därför finns en ökad risk att vatten tränger igenom tätskiktet med vattenskador i omkringliggande konstruktioner som följd.

Vid fuktindikering i utrymmet kunde inga förhöjda indikationer påvisas.

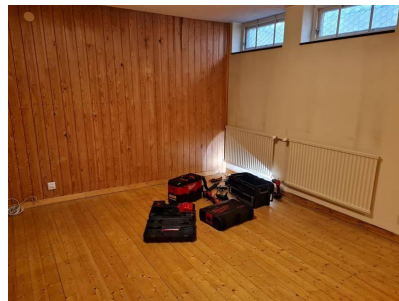
I källarens gillestuga har en avvikande, mikrobiell lukt kunnat kännas i golvinkeln. I utrymmet finns en uppreglad golvkonstruktion av trä och ytterväggen mot söder är klädd med träpanel, vilket ur fukt- och luktsynpunkt är olämpliga konstruktioner. Detta finns beskrivet under rubrik "Källarplan / Gillestuga" i protokollet.

I utrymmet finns en uppreglad golvkonstruktion av trä och på ytterväggen mot söder finns ett ytskikt av en stående träpanel.

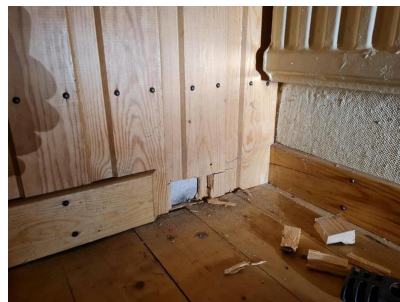
Vid ytterväggen mot söder demonterades golvlisten och ett hål sågades upp i den bakomliggande träpanelen. Panelen sitter direkt mot källarväggen.

Fuktkvoten i träpanelens nedre del mättes till 19-20%.

Det finns risk för mikrobiell tillväxt om den relativa fuktigheten (RF) i luften är över 75%, vilket i gran- och furuvirke motsvarar en fuktkvot (FK) på ca 17%. Vid en långvarig fuktkvot på >28% finns risk för rötskador.

Det rekommenderas att den uppreglade golvkonstruktionen samt den invändiga träpanelen på väggen mot söder rivs ut och att frilagda ytor rengörs noggrant. Om sedan nya ytskikt önskas på golv och väggar är det viktigt att fukt- och luktsäkra konstruktioner väljs.

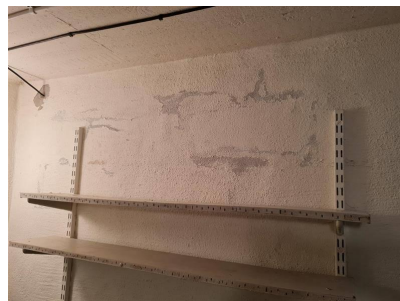
Lokala färgsläpp finns från väggarna.
