# Besiktningssprotokoll

Anticimex Försäkringsbesiktning i samarbete med Fastighetsbyrån

Fastighetsbeteckning: Gnejsen 6	
Fastighetsadress: Zirkongatan 1D	
Postnummer: 81154	Ort: Sandviken

Besiktningdatum: 2025-01-03	Protokollnummer: 68757065
Temperatur: -12 °C	Väderlek: Halvklart
Tekniker: Henrik Linander	
E-post: henrik.linander@Anticimex.se	
Kontor: Gävle	
Närvarande:

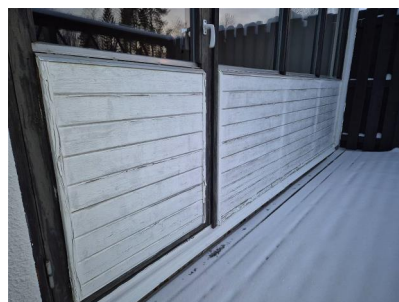
Fasadpanelen är i behov av målning/underhåll.

Fasadbeklädnad och träkonstruktioner där målningsbehov finns riskerar att få fukt- och rötskador på grund av sämre vattenavvisande förmåga. För att öka livslängden på fasadbeklädnaden rekommenderas målning och underhåll.

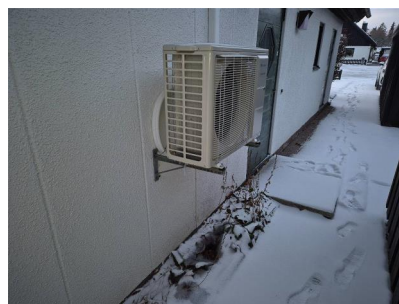
Kondensvatten från luftvärmepumpens utedel leds inte bort från husgrunden.

Detta medför ökad risk för att vatten tränger in i anslutande konstruktioner, vilket i sin tur kan leda till fuktrelaterade skador. Observera att besiktning av byggnadens värmesystem eller värmepumpen inte har ingått i uppdraget.

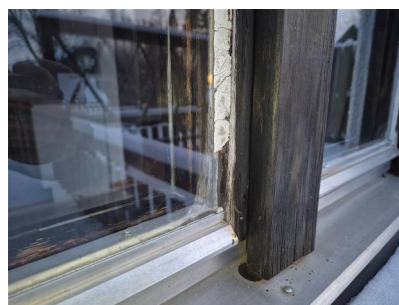
Fönster är i behov av målning och underhåll.

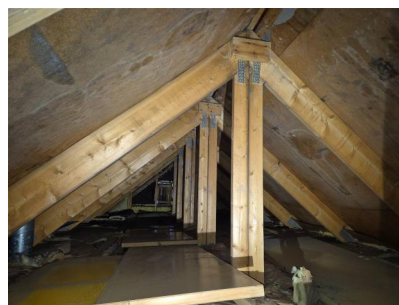
Vid kontroll av vinden har fuktvärden under kritisk fuktnivå för mikrobiell tillväxt uppmätts, dock finns mikrobiell påväxt på underlagstak.

Fuktkvoten i underlagstak/takbjälkar uppmättes till 8 %.

Den upptäckta mikrobiella påväxten på underlagstaket är ett tecken på att vinden har tillförts eller tillförs fukt inifrån bostaden. Observera att besiktning av bostadens ventilationssystem inte har ingått i uppdraget.

För att komma tillrätta med detta kan fuktillförseln inifrån bostaden behöva minskas. Det kan göras genom att ventilationen i bostaden förbättras samt att eventuella otätheter i vindsbjälklaget (tak-/väggvinklar, taklucka med mera) tätas. Läs Anticimex faktablad om uppvärmda vindsutrymmen för tips och råd.
