# Besiktningsprotokoll

Anticimex Försäkringsbesiktning i samarbete med Fastighetsbyrån

| Fastighetsadress:<br>Simtuna Siggesta 18 | |

| Besiktningsdatum:<br>2024-12-20 | Protokollnummer:<br>68745690 |

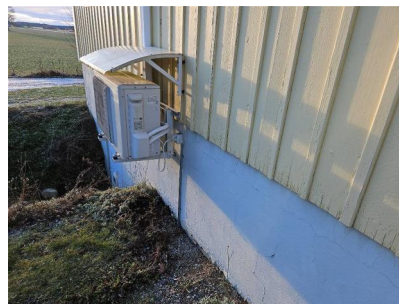
Kondensvatten från luftvärmepumpens utedel leds inte bort från husgrunden.

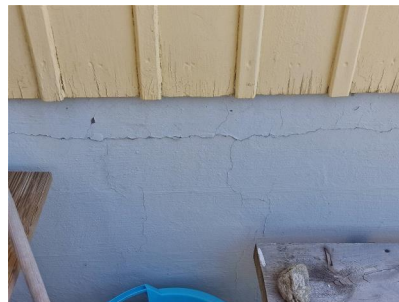
Sprickor och färgsläpp finns i sockel.

Dessa bedöms inte ha lett till bakomliggande skador.

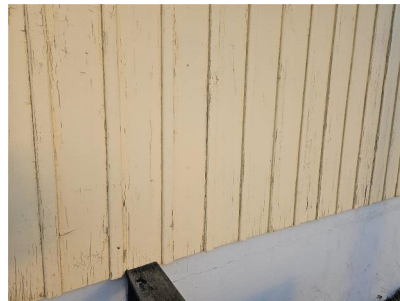
Fasadpanel och övriga trädetaljer är i behov av målning/underhåll.

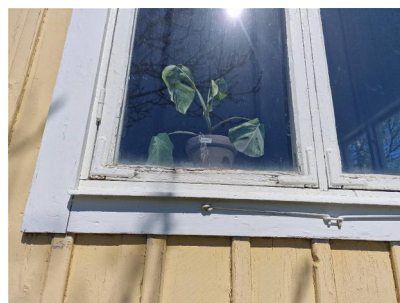
Rötskador finns i fönster.  
Utbyte av rötskadade delar.

Underhåll rekommenderas på övriga fönster.

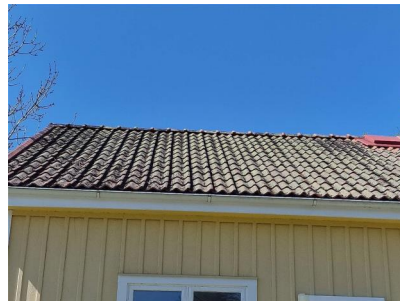
Yttertaket är äldre.

Takpannor, plåtdetaljer och underlagspapp har enligt vår bedömning en begränsad livslängd. Eftersom husets taktäckning är äldre har det ett minskat motstånd mot vatteninträngning. Detta i sin tur kan leda till fuktskador på träläkt och vidare ner i underliggande konstruktioner.

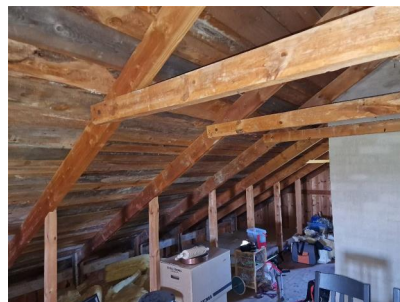
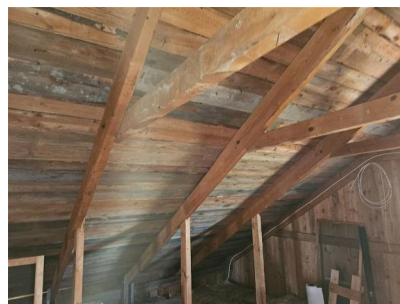
Vid kontroll av vinden uppmättes fuktvärden under kritisk fuktnivå för mikrobiell tillväxt och en normal lukt upplevdes. Fuktkvoten i underlagstak/takbjälkar uppmättes till 11 %.

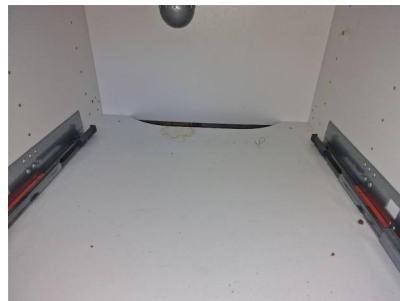
Fuktskydd saknas i diskbänksskåp.

För att upptäcka eventuella läckage, installera ett fuktskydd.

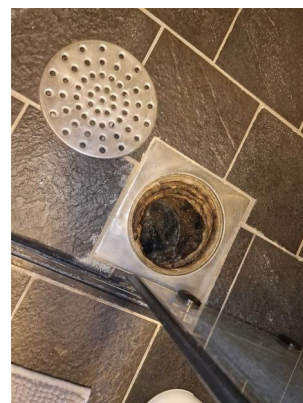
Golvbrunnen är inte utbytt i samband med renovering. Brunnen är rostig. Detta är ett avsteg från gällande branschregler.

Risk finns att det nya tätskiktet inte har kunnat anslutas till golvbrunnen på ett riktigt sätt samt att den rostar hål, vilket kan leda till fuktskador i omkringliggande konstruktioner.

Våtutrymmet på entréplan är renoverat av tidigare ägare , golvbrunnen är ej bytt vid renoveringen och det är viktigt att den bytes ut vid nästa renovering.

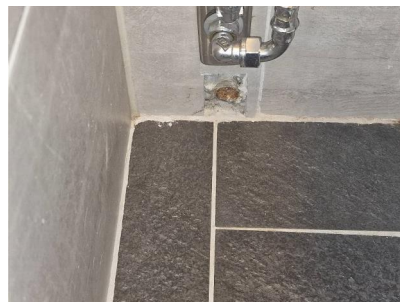
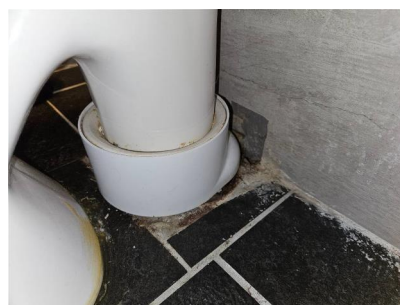
Rör genomföring finns i golv/väggvinkel.  
Tätskiktet något bristfälligt mot wc avloppet.

Rör genomföringar i golv/väggen samt wc avloppet medför en ökad risk för att vatten tränger ner i omkringliggande konstruktioner och orsakar fuktskador.

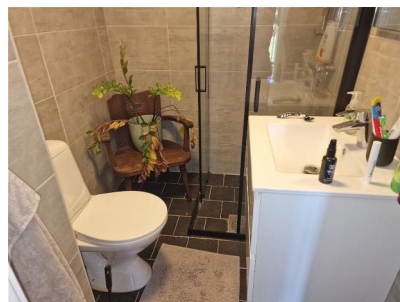
Normala fuktvärden indikerades mot klinker/kakel.

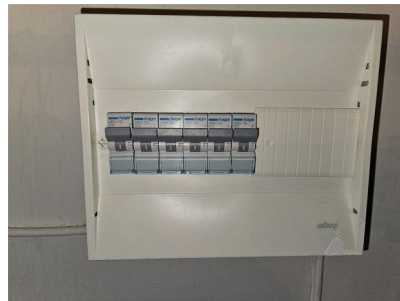
Gruppförteckning över elcentralerna saknas.

Kontakta en elektriker för att upprätta en gruppförteckning som placeras i närheten av elcentralerna.

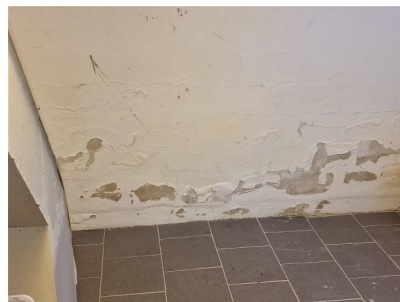
Puts- och färgsläpp finns på källarväggar.

Puts- och färg som släppt från underlaget invändigt på källarytterväggarna är ett tecken på att källarens utvändiga fuktskydd inte längre fungerar tillfredsställande.

För att åtgärda detta måste källarens utvändiga fuktskydd förbättras. Läs Anticimex faktablad om källare för tips och råd.

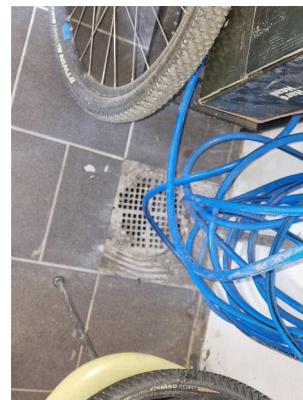
Äldre gjutjärnsbrunnar förekommer.
