**Fastighetsuppgifter**

Viksjö 3:118

Högbyvägen 152

Uppdragsnummer	C14515
Besiktningsdatum	2024-09-17
Besiktningföretag	OBM Fuktteknik AB
Besiktningförrättare	Alexander Thorsén
Närvarande	Säljare
Giltig till och med	2025-09-17

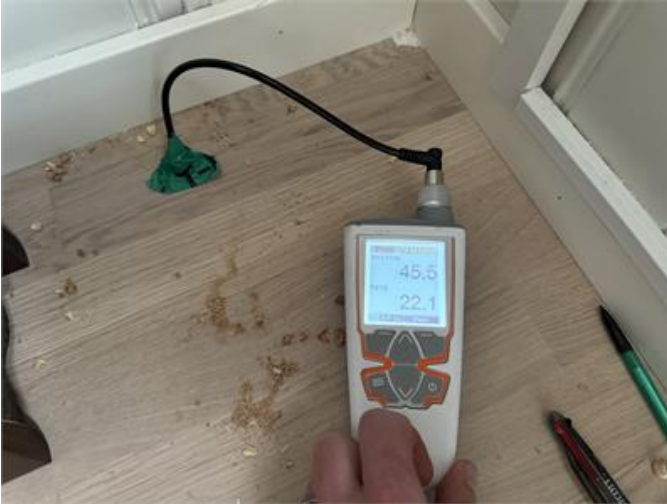
Mätning av relativ fuktighet i uppreglat golv.

Mätning av relativ fuktighet utfördes i uppreglat golv "matplats" den relativa fuktigheten uppmättes till 45% RF.

Det kritiska gränsvärdet för mikrobiell tillväxt brukar anges till ca 17% fuktkvot (FK) eller ca 75% i relativ luftfuktighet (RF).

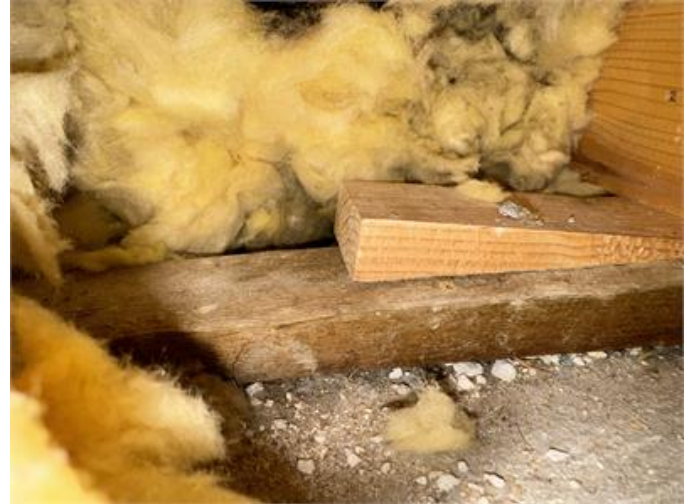
Träskyddsbehandlat virke i uppreglad golvkonstruktion.

Ett provhål togs i golvet i trappförråd. Fuktkvoten i tryckimpregnerad regel mot betongplattan uppmättes till ca 12% FK.

Tryckimpregnerat virke förekommer i golvbjälklaget, tryckimpregnering kan i vissa fall medföra egenemissioner och vara svårsanerat.

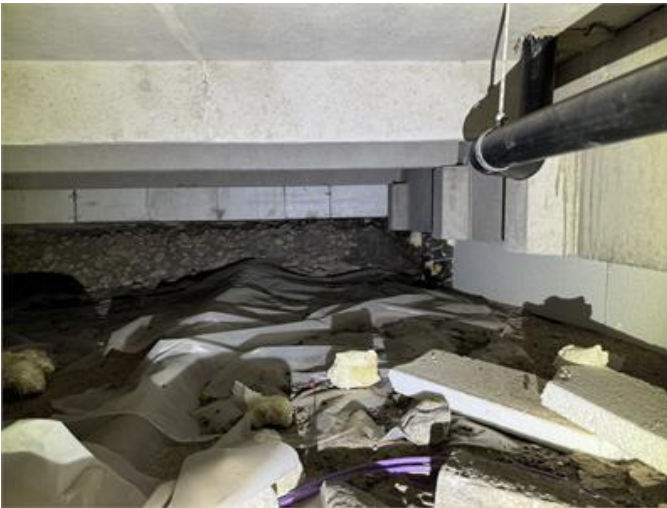
Krypgrund

En krypgrund är en riskkonstruktion med avseende på fukt- och mikrobiella skador, aktuellt golvbjälklag har en undersida av betong, vilket är positivt. Dock finns en uppreglad och isolerad golvkonstruktion över betongbjälklaget.

I grunden noteras att plastfolie på markytan är spröd samt delvis saknas.

För att säkert fastställa grundens funktion och golvbjälklagets kondition krävs dock alltid en fortsatt teknisk undersökning. Se även på protokollets sista sida Pos. 10

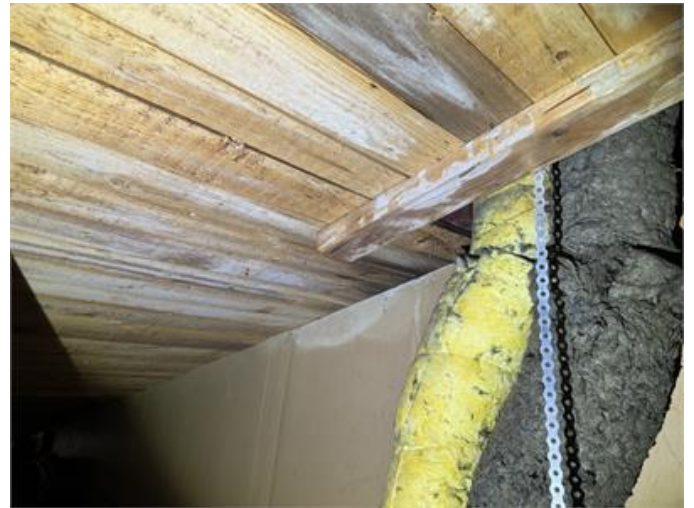
Mikrobiell påväxt förekommer på yttertaketets insida i begränsad omfattning. Det kan ej bedömas om detta är ett pågående problem eller av äldre ursprung. Yttertaketets insida bör därför kontrolleras regelbundet, se även info på protokollets näst sista sida, pos. 3.

Missfärgningar/mikrobiell påväxt på vindens underlagstak.
