**Fastighetsuppgifter**

Fastighetsbeteckning  
Evertsberg 2:14  
Adress  
Vasaloppsvägen 1363  
79691 Älvdalen

Uppdragsnummer WA5761  
Besiktningdatum 2025-01-07  
Besiktningföretag OBM Besiktning i Dalarna AB  
Besiktningförrättare Tomas Myrbråten  
Närvarande Säljaren  
Giltig till och med 2026-01-07

## Bilaga 1 för kontroll av valda konstruktioner

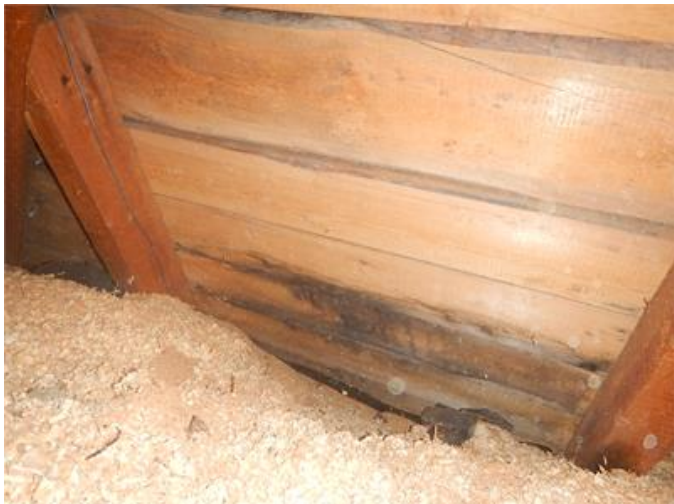
<b>Besiktningresultat</b>					
Bedömningsskala: 1 = Utan anmärkning, 2 = Påpekande, 3 = Bör åtgärdas, 4 = Ej besiktningsbart					
Byggnadsdel	1	2	3	4	Anmärkning
Vind		X			-Fuktfläckar förekommer på underlagstak (inga förhöjda fuktvärden uppmättes), troligen från innan taket byttes. -Mindre mängd mikrobiell påväxt noteras på underlagstak, se kommentar/riskanalys.
Sidovindar		X			Rinnmärken förekommer på underlagstak (inga förhöjda fuktvärden uppmättes), troligen från innan taket byttes.
<b>Överplan</b>					
Hall		X			Fallskydd finns ej på dörr mot tidigare balkong, dock är dörren igenskruvad.
Sovrum 1	X				
Sovrum 2		X			Innertak hänger något och har släppt i infästning.
Wc		X			Tröskel finns ej mot sovrums.
<b>Entreplan</b>					
Hall	X				
Vardagsrum	X				
Allrum	X				
Hall	X				
Våutrymme			X		Utrymmet har äldre standard där flera brister förekommer och bedöms därför vara i behov av renovering.
Kök		X			-Vattenlås bör förankras i skåpstomme (sviktar i infästning mot diskho). -Fuktskydd finns ej under kyl/frys. -Kolfilterfläkt medför att bl.a. fukt från matlagning ej transporteras bort.

Mikrobiell påväxt på underlagstak vind.

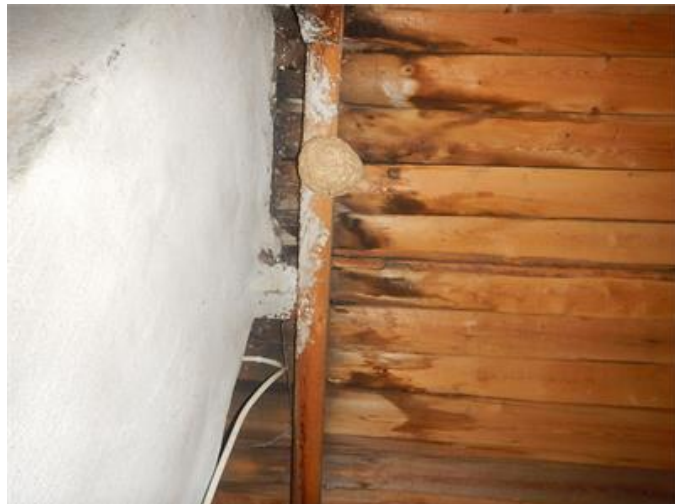
Fuktfläckar på underlagstak vind.

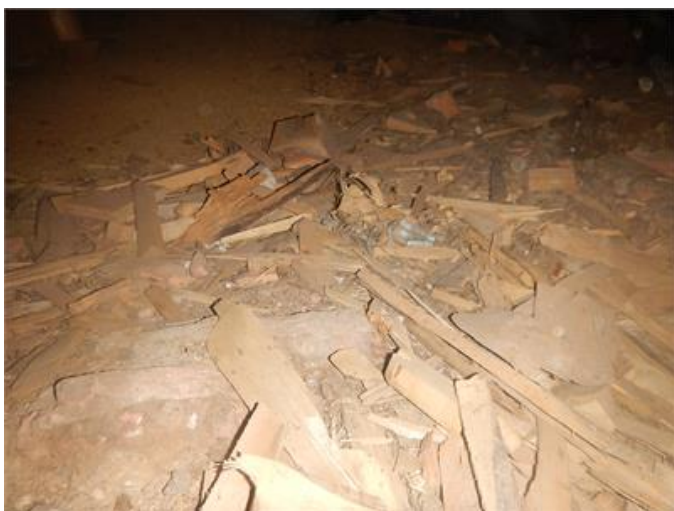
- En krypgrund är en riskkonstruktion med avseende på fukt- och mikrobiella skador. I grunden noteras bla. Följande:
    - Rikligt med organiskt material på markytan.
    - Markytan saknar täckning av åldersbeständig plastfolie.
    - Plintar av trä står delvis i kontakt med markytan.
    - Mindre mängd mikrobiell påväxt på blindbotten.
- Åtgärder bör därför övervägas i utrymmet.  
För att säkert fastställa grundens funktion och golvbjälklagets kondition krävs alltid en fortsatt teknisk undersökning. Se även protokollets näst sista sida Pos. 10.  
Konstruktionskontroll är utförd, se bilaga.

Organiskt material på markytan i krypgrund.

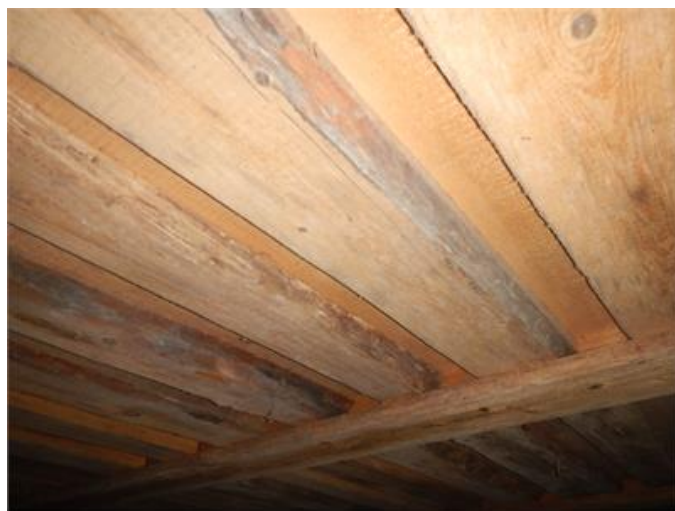
Mikrobiell påväxt på underlagstak krypgrund.

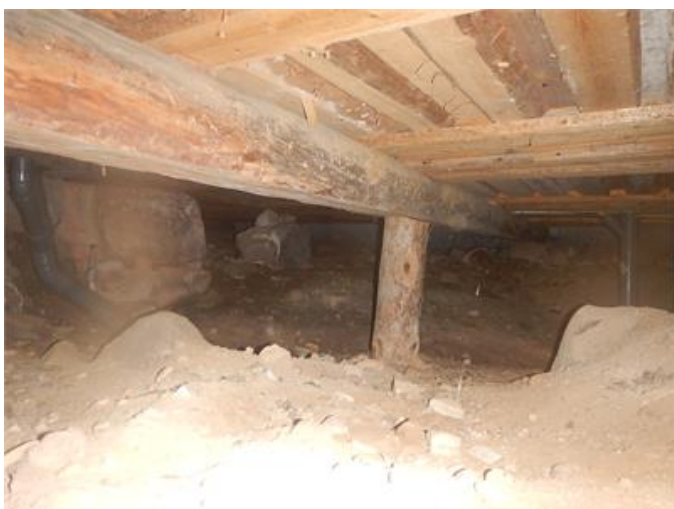
Vy över krypgrund.

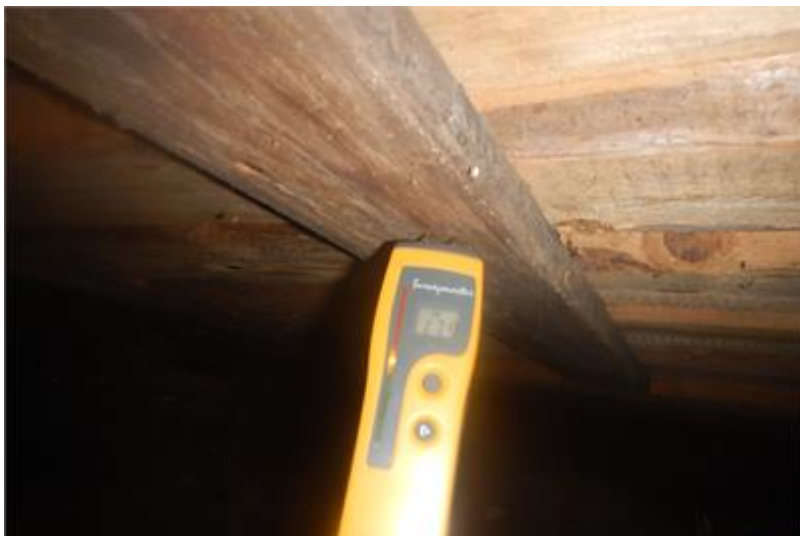
Vid konstruktionskontroll som utfördes via grunden uppmättes fuktvärden omkring kritisk gräns och mindre mängd mikrobiell påväxt noteras på blindbotten.

Fuktkvoten uppmättes till mellan 16-18% (fk) i blindbotten.

Det kritiska gränsvärdet för mikrobiell tillväxt brukar anges till ca 15-17% fuktkvot (FK).

Åtgärder bör därför övervägas i utrymmet.
