Besiktningssprotokoll

Anticimex Försäkringsbesiktning i samarbete med Fastighetsbyrån

Fastighetsbeteckning: Palsternackan 18	
Fastighetsadress: Klockarevägen 39	
Postnummer: 591 50	Ort: Motala

Besiktningdatum: 2025-01-07	Protokollnummer: 68769937
Temperatur: 2 °C	Väderlek: Snö
Tekniker: Jimmy Sandblom	
E-post: jimmy.sandblom@anticimex.se	
Kontor: Linköping	
Närvarande: Fastighetsägarna

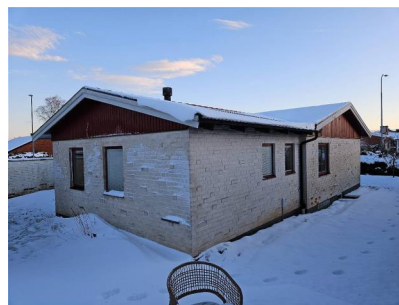
Utvändigt / Markförhållanden

Snötäckta ytor.

Eftersom yttertaket, sockel och mark var snötäckt kunde inte besiktning av dessa delar genomföras.

Vi rekommenderar en kompletterande besiktning när dessa delar är fria från snö.

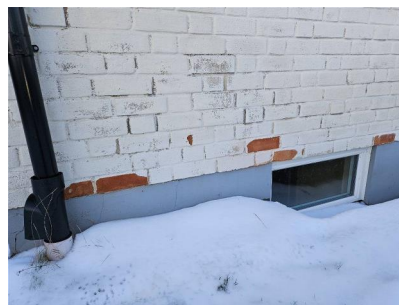
Utvändigt / Fasad

Mindre skador och frostsprängningar finns i tegelfasaden.

Frostsprängda fasader kan orsaka fuktskador i bakomliggande konstruktioner varför det rekommenderas att dessa ses över och åtgärdas.

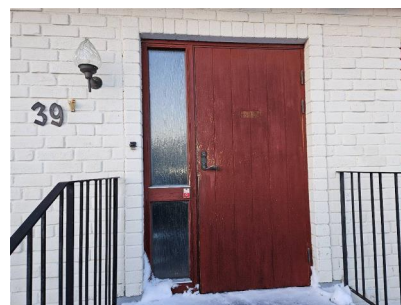
Utvändigt / Dörrar

Dörr är i behov av målning/underhåll.

Dörrar där målningsbehov finns riskerar att få fukt- och rötskador på grund av sämre vattenavvisande förmåga.

För att öka livslängden på dörr rekommenderas målning och underhåll.

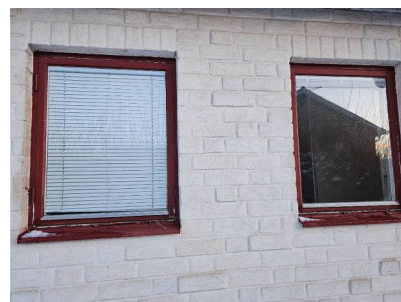
Utvändigt / Fönster

Äldre 2-glas kopplade fönster har färgsläpp och torrsprickor.

Fönsterbågar och fönsterkarmar där målningsbehov finns riskerar att få fukt- och rötskador på grund av sämre vattenavvisande förmåga.

För att öka livslängden på dessa fönster rekommenderas målning och underhåll.

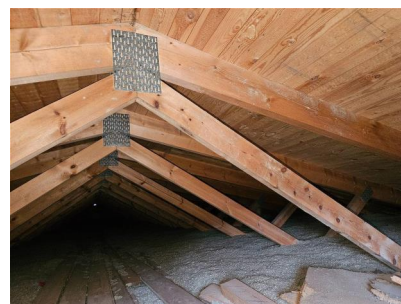
Utvändigt / Vind

Vindsutrymmet saknar godkända landgångar/åtkomst till hela vinden. (Enstaka bräder fanns vid tillträde vindsdel)

Hela vindsutrymmet kunde inte besiktas eftersom landgångar saknas.

Vid kontroll av vindens första del från luckan uppmättes fuktvärden under kritisk fuktnivå för mikrobiell tillväxt.

Fuktkvoten i underlagstak/takbjälkar uppmättes till 9 %.

Risk för mikrobiell tillväxt föreligger om fuktkvoten överstiger 17 %.

Vi rekommenderar en kompletterande besiktning när godkända landgångar monterats.

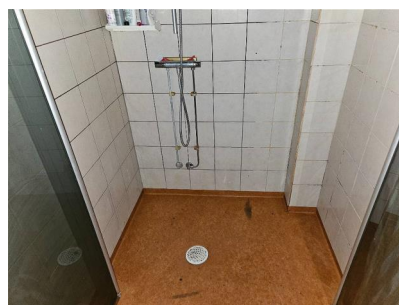
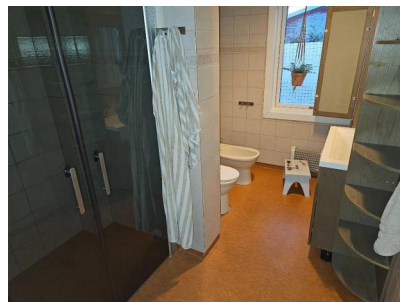
Entréplan / Dusch/Toalett

- ⚠️ Våtutrymmet har äldre yt-/tätskikt med sprickor i fogar på kakel.
Eftersom funktionen, som innebär att ytskiktet/tätskiktet ska vara vattentätt, kan vara nedsatt finns en ökad risk att vatten tränger igenom ytskiktet/tätskiktet med vattensador i omkringliggande konstruktioner som följd.

Normala fuktvärden indikerades mot plastmattan och kakel.

En viss fukt tränger alltid in bakom kakel via fogarna, detta är helt normalt och innebär inte att tätskiktet/ våtrumsisoleringen under kaklet är bristfälligt eller ur funktion.

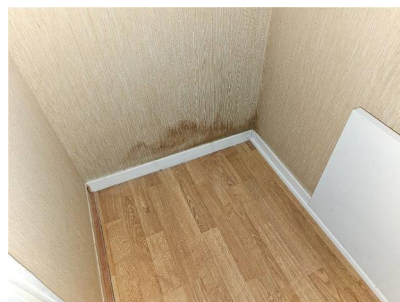
Entréplan / Klädkammare

✎ Väggen har fuktfläckar mot golv i vägghörn. Dessa fanns vid tillträde hus enligt fastighetsägarna och är oförändrade sedan dess.

Fuktindikering utförd på plats utan några anmärkningar.

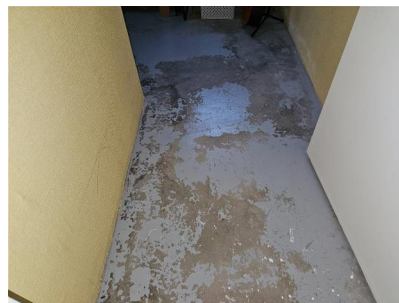
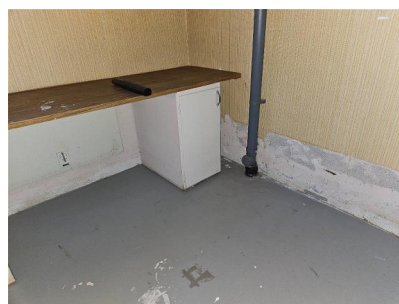
Utvändigt fuktskydd är delvis äldre.

Platonmatta monterades av tidigare fastighetsägare år 2009 på norr, söder och öster sida.

Eftersom delar av källarens utvändiga fuktskydd (dagvattensystem, dräneringssystem samt källarytterväggarnas utvändiga fuktskydd) är äldre, så kan systemet ha nedsatt funktion. Detta ökar risken för invändiga fuktskador i källaren.

Färgsläpp golv finns samt spår på väggar mot golv från tidigare vattenskador. Detta har åtgärdats men inte återställt.

Bild tagen i förråd golv och pannrum/verkstad vägg.

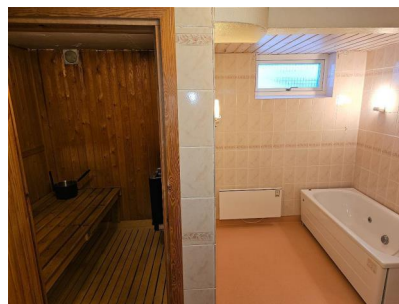
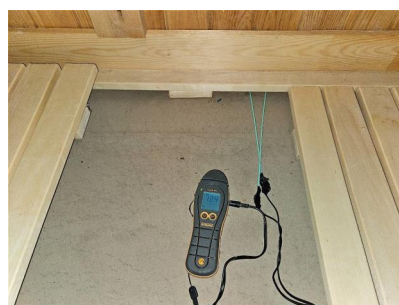
Vid kontroll av konstruktion i bastun uppmättes fuktvärden under kritisk nivå för mikrobiell tillväxt.

Källargrundmurar med delvis påreglad vägg samt cementfiberskivor mot ytterväggar. Denna konstruktion noteras bara i bastu och badrum. Gillestugan har bröstpanel monterat mot ytterväggar.

Fuktkvoten uppmättes till 12 % i dessa konstruktioner.

Risk för mikrobiell tillväxt föreligger om fuktkvoten överstiger 17 %.

Befintliga konstruktioner riskerar att drabbas av fuktskador på grund av naturlig fuktpåverkan. Detta i sin tur kan leda till mikrobiella skador (angrepp av mikroorganismer) som kan resultera i att mikrobiell lukt sprids till boendemiljön. Om regler/syllar är tryckimpregnerade kan även en kemisk lukt förekomma.

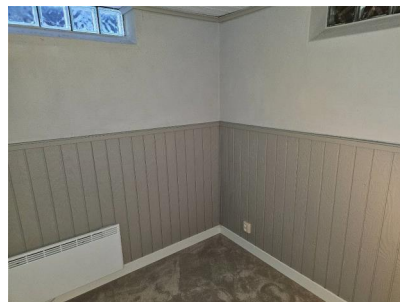
Källarplan / Gillestuga

Bröstpanel finns i utrymmet, vilket rekommenderas tas bort ur fuktsynpunkt.

Se notering källarplan/allmänt gällande riskkonstruktioner.

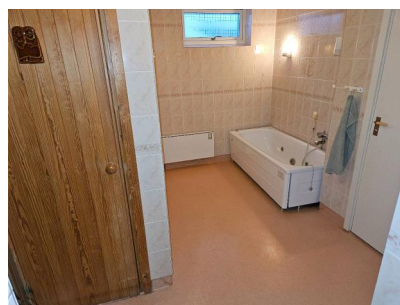
Källarplan / Badrum/dusch

⚠ Våtutrymmet har äldre yt-/tätskikt.

Eftersom funktionen, som innebär att ytskiktet/tätskiktet ska vara vattentätt, kan vara nedsatt finns en ökad risk att vatten tränger igenom ytskiktet/tätskiktet med vattenskador i omkringliggande konstruktioner som följd.

Normala fuktvärden indikerades mot plastmatta och kakel.

En viss fukt tränger alltid in bakom kakel via fogarna, detta är helt normalt och innebär inte att tätskiktet/ våtrumsisoleringen under kaklet är bristfälligt eller ur funktion.

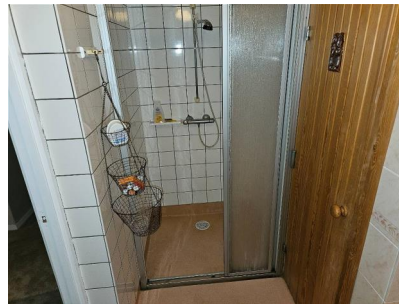
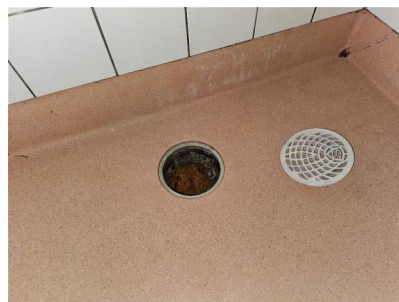
Gjutjärnsbrunnen är rostangripen samt mindre mattsläpp runt golvbrunn finns.

Det finns risk att golvbrunnen rostar sönder med fuktskador som följd.

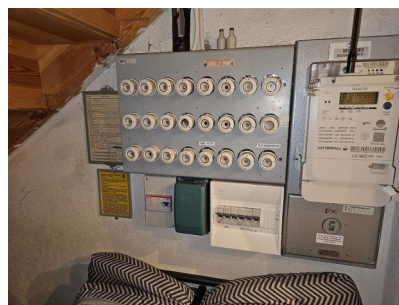
Källarplan / Trappförråd

Jordfelsbrytare finns installerad vid el-centralen.

Äldre el-central allmänt.

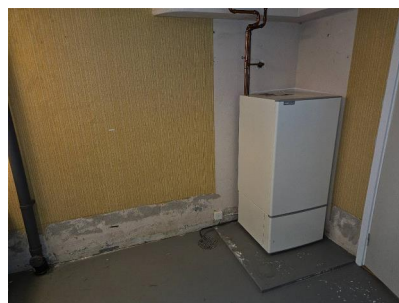
Källarplan / Pannrum/verkstad

Gjutjärnsbrunnen är rostangripen i utrymmet.

Det finns risk att golvbrunnen rostar sönder med fuktskador som följd.

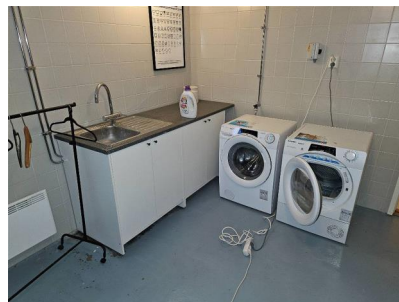
Källarplan / Tvättstuga

Gjutjärnsbrunnen är rostangripen i utrymmet.

Det finns risk att golvbrunnen rostar sönder med fuktskador som följd.

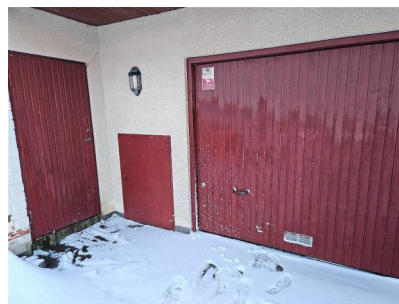
Utvändigt / Dörrar

Garagedörr är i behov av målning/underhåll.

Dörrar där målningsbehov finns riskerar att få fukt- och rötskador på grund av sämre vattenavvisande förmåga.

För att öka livslängden på garagedörr rekommenderas målning och underhåll.

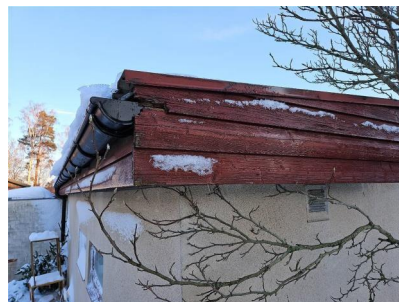
Utvändigt / Fasad

Enstaka panelbrädor/vindskivor har mindre rötskador samt i behov av underhåll.

Fasadbeklädnad och träkonstruktioner där målningsbehov finns riskerar att få fukt- och rötskador på grund av sämre vattenavvisande förmåga. För att öka livslängden på fasadbeklädnaden rekommenderas målning och underhåll. I samband med ommålning rekommenderas att de rötskadade panelbrädorna byts ut.

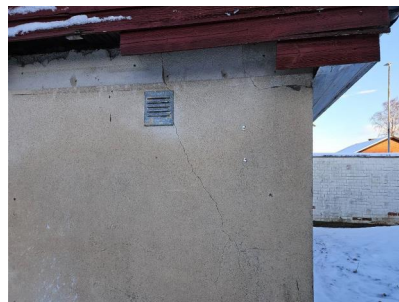
Sprickor finns i den putsade fasaden.

Detta kan leda till fukt- och frysskador i konstruktionen.

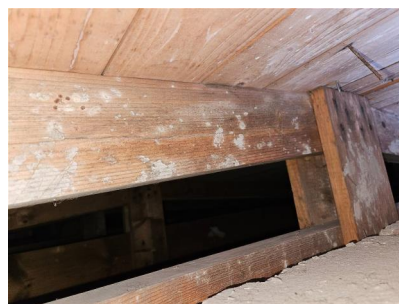
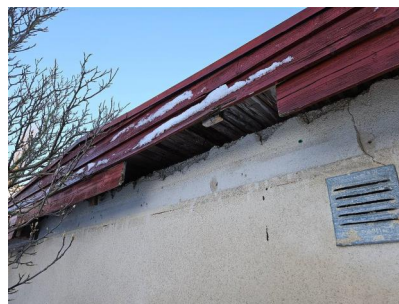
Utvändigt / Vind

Vindsutrymmet saknar lucka och utrymme för en besiktning.

Bilder från baksida garage och in mot vind där avsaknad panel fanns.

Utrymmet är för litet för en inspektion varför man bör kontrollera taket årligen så inga skador/läckage uppstår.

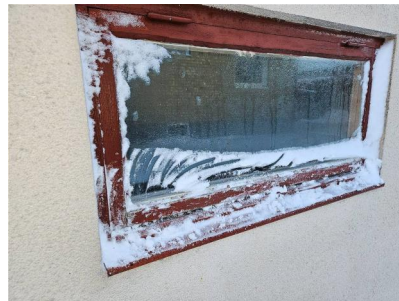
Utvändigt / Fönster

Fönster har färgsläpp och torrspäckor.

Fönsterbågar och fönsterkarmar där målningsbehov finns riskerar att få fukt- och rötskador på grund av sämre vattenavvisande förmåga.

För att öka livslängden på fönster rekommenderas målning och underhåll.

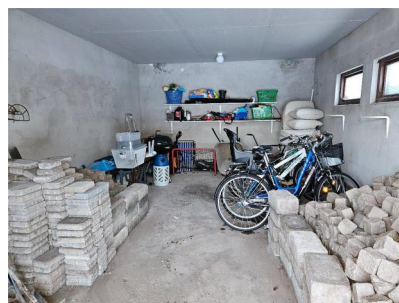
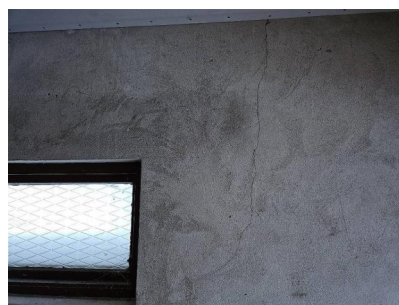
Garage invändigt / Allmänt

Mindre sprickor finns på väggar/golv.
