# Besiktningsprotokoll

Anticimex Försäkringsbesiktning i samarbete med Fastighetsbyrån

| Fastighetsadress:<br>Odenslid 12 | |

| Besiktningsdatum:<br>2025-01-02 | Protokollnummer:<br>68753216 |

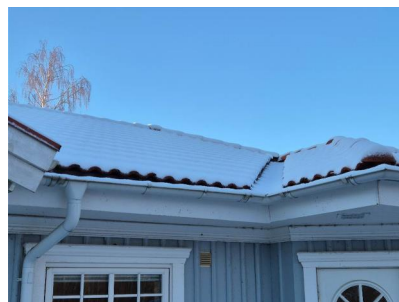
Yttertaket var snötäckt vid besiktningen.

Då yttertaket var snötäckt vid besiktningstillfället kunde inte besiktning av taket genomföras.

Inga skador kunde dock ses på vindarna samt att yttertaket inte har passerat sin tekniska livslängd.

Vi rekommenderar en kompletterande besiktning när taket är fritt från snö.

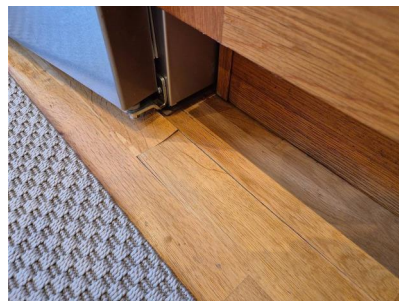
Golvet är skadat vid kylan.

Inga förhöjda fuktindikationer uppmättes dock på golvet.
