Besiktningssprotokoll

Fastighetsbeteckning: Vallda 8:55	
Fastighetsadress: Skogslyckan 18	
Postnummer: 43493	Ort: Vallda

Försäkringsbesiktning

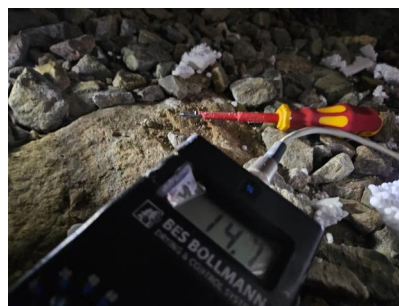
Vid kontroll av konstruktionen i krypgrund uppmättes fuktvärden under kritisk fuktnivå för mikrobiell tillväxt och normal lukt upplevdes.

Golvbjälklaget ovan den uteluftsventilerade krypgrunden riskerar att drabbas av fuktskador på grund av naturlig fuktpåverkan. Detta kan i sin tur leda till mikrobiella skador (angrepp av mikroorganismer) som kan leda till att mikrobiell lukt sprids till boendemiljön.

Risk för mikrobiell tillväxt föreligger om den relativa fuktigheten (RF) i den omgivande luften är över 75 % vilket i furuvirke motsvarar en fuktkvot (FK) på 17 %.

Fuktkvoten uppmättes till 14,7 % FK.

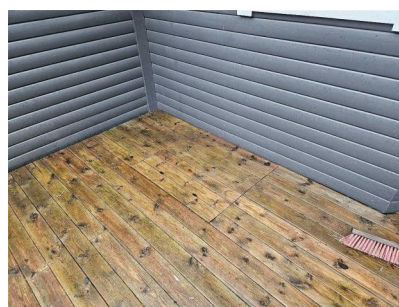
Altandäck är i behov av tvätt.

Fasadpanel är avslutad under tralldäck.

Vid nästa ommålning bör närmsta trallbräda demonteras för att även kunna måla ändträ på panelen.

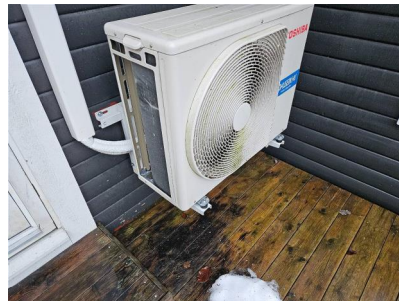
Kondensvatten från luftvärmepumpens utedel leds inte bort från husgrunden.

Detta medför ökad risk för att vatten tränger in i anslutande konstruktioner, vilket i sin tur kan leda till fuktrelaterade skador. Observera att besiktning av byggnadens värmesystem eller värmepumpen inte har ingått i uppdraget.

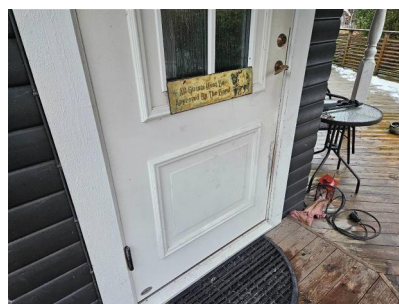
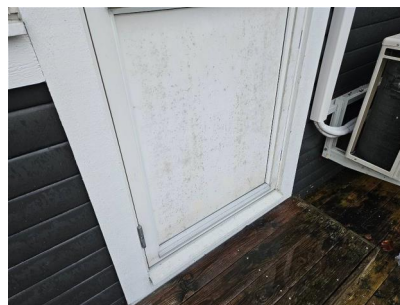
Dörrar är i behov av målning/underhåll.

Dörrar där målningsbehov finns riskerar att få fukt- och rötskador på grund av sämre vattenavvisande förmåga.

För att öka livslängden på dörrar rekommenderas målning och underhåll.

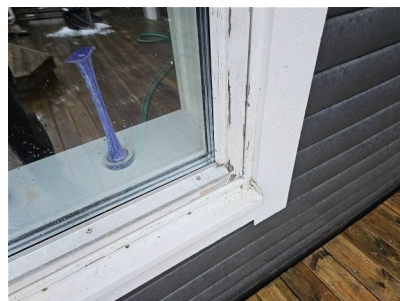
Vissa fönster är i behov av målning/underhåll.

Fönsterbågar och fönsterkarmar där målningsbehov finns riskerar att få fukt- och rötskador på grund av sämre vattenavvisande förmåga.

För att öka livslängden på fönster rekommenderas målning och underhåll.

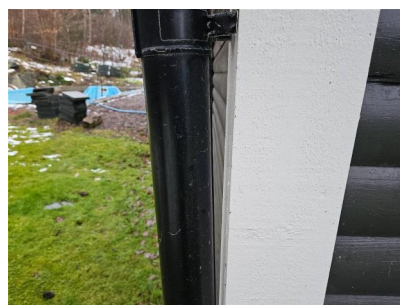
Fals på vissa stuprör vänd mot fasad.

Falsen på stuprören kan med fördel vändas ut från fasaden för att lättare se om röret blivit skadat efter vinterns påfrestningar samt för att undvika skador på fasad vid ett eventuellt läckage.

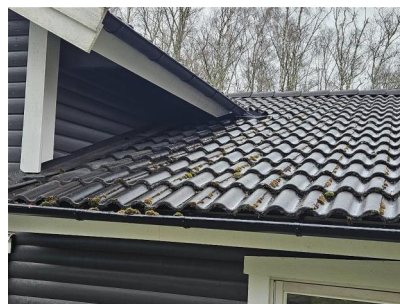
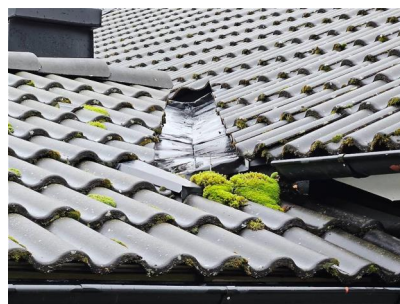
Mosspåväxt finns till viss del på takpannor.

Mossa som växer på taket kan leda till att taktäckningen har ett minskat motstånd mot vatteninträngning. Detta i sin tur kan leda till fuktskador på träläkt och takkonstruktionen vilket kan resultera i mikrobiella skador (angrepp av mikroorganismer).

För att öka livslängden på taket rekommenderas att mossan tas bort från takpannorna.

I samband med detta bör även hängrännor rensas ut.
