**Fastighetsuppgifter**

Hällby 5:142

Nygårds allé 9

**Besiktningssuppgifter**

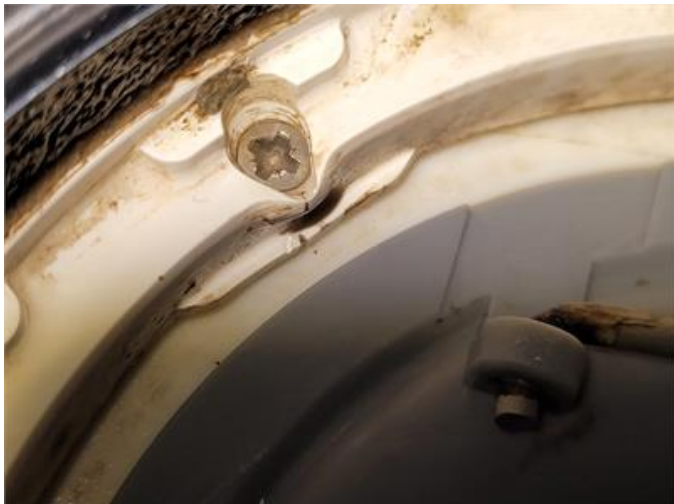
Spricka i klämring
