Besiktningssprotokoll

Anticimex Försäkringsbesiktning i samarbete med Fastighetsbyrån

Fastighetsbeteckning: Kortlanda 1:91	
Fastighetsadress: Kortlanda Tomta 1	
Postnummer: 673 92	Ort: Charlottenberg

Försäkringsbesiktning

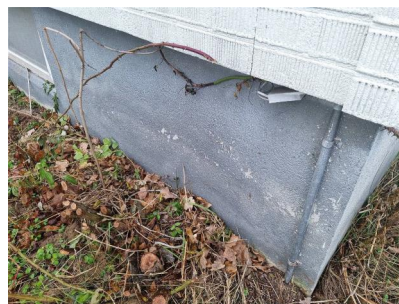
Utvändigt fuktskydd är äldre än 20 år.

Eftersom källarens utvändiga fuktskydd (dagvattenssystem, dräneringssystem samt källarytterväggarnas utvändiga fuktskydd) är äldre än 20 år, vilket betraktas som dessa delars genomsnittliga tekniska livslängd, så kan systemet ha nedsatt funktion. Detta ökar risken för invändiga fuktskador i källaren.

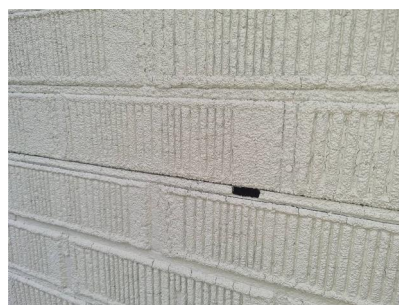
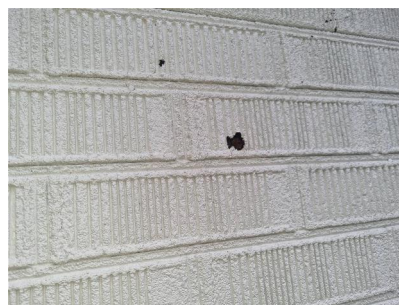
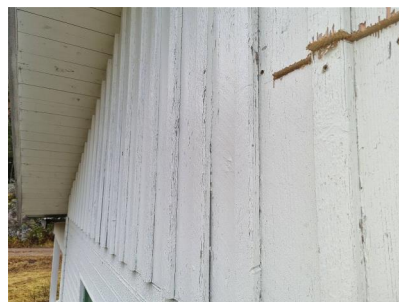
Mindre skador på fasadskivor.

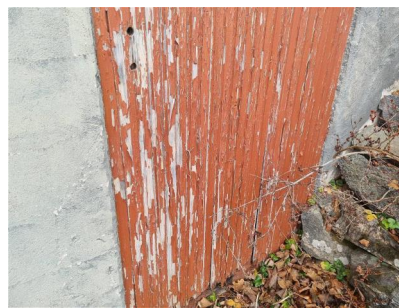
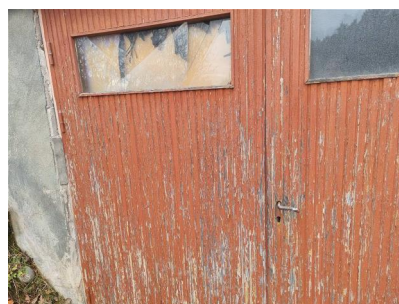
Garagedörr och källardörr är i behov av målning/underhåll.

Dörrar där målningsbehov finns riskerar att få fukt- och rötskador på grund av sämre vattenavvisande förmåga.

För att öka livslängden på dörr rekommenderas målning och underhåll.

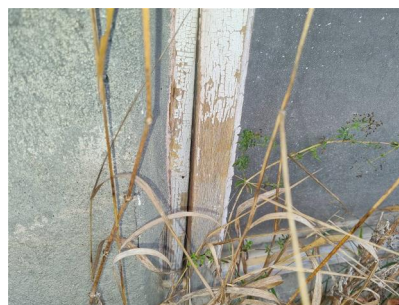
Källarfönster har färgsläpp och torrspäckor.

Fönsterbågar och fönsterkarmar där målningsbehov finns riskerar att få fukt- och rötskador på grund av sämre vattenavvisande förmåga.

För att öka livslängden på fönster rekommenderas målning och underhåll.

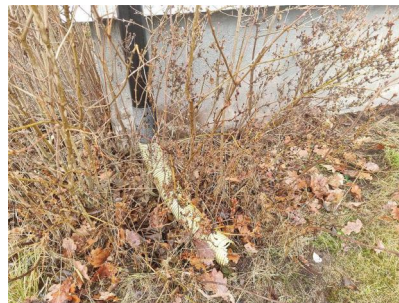
Stuprör är inte anslutet till markledning.

Stuprör som inte är anslutet till markledning kan medföra en ökad fuktbelastning på grundmur/sockel som i sin tur kan leda till fuktrelaterade skador.

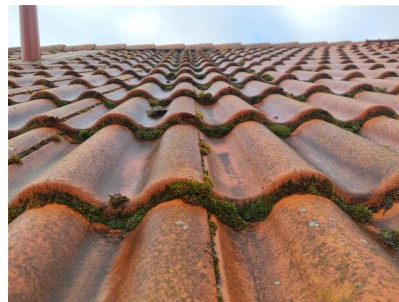
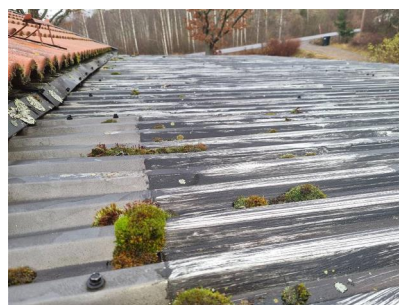
Tak är besiktat från mark och stega
Mosspåväxt finns på takpannor och altantak har äldre plåtbeklädnad.

Mossa som växer på taket kan leda till att taktäckningen har ett minskat motstånd mot vatteninträning. Detta i sin tur kan leda till fuktskador på träläkt och takkonstruktionen vilket kan resultera i mikrobiella skador (angrepp av mikroorganismer).

För att öka livslängden på taket rekommenderas att mossan tas bort från takpannorna.

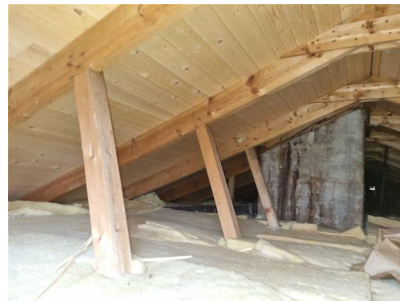
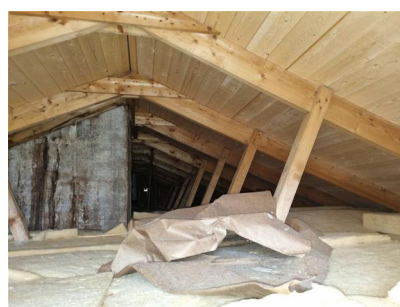
Vid kontroll av vinden uppmättes fuktvärden under kritisk fuktnivå för mikrobiell tillväxt och en normal lukt upplevdes. Fuktkvoten i underlagstak/takbjälkar uppmättes till 11 %. Gränsvärdet för mikrobiell tillväxt är 17% FK. Vind är besiktad från vindslucka, då landgång saknas.

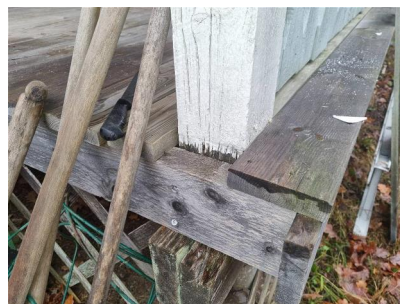
Altan stolpe är rötskadad.

De upptäckta rötskadorna kan bero på olika saker, exempelvis bristfälligt underhåll och målning. Vilket ökar att risken för att rötskador uppstår.

Vi rekommenderar en fördjupad undersökning för att bedöma orsak och omfattning.

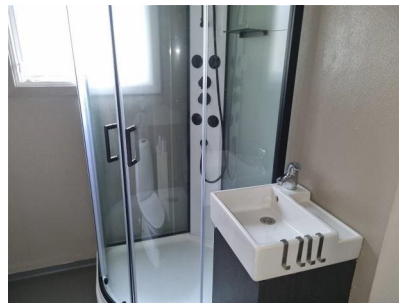
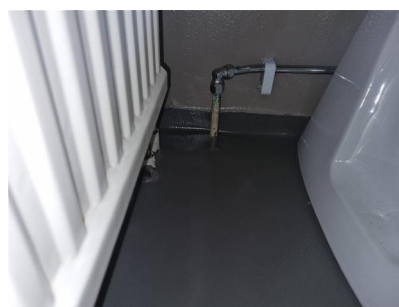
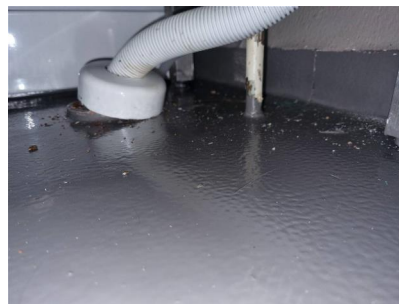
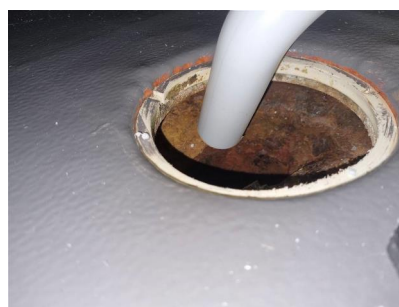
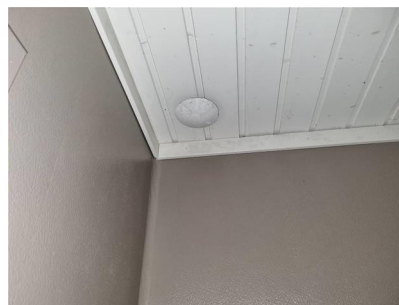
Våtutrymmet har äldre yt-/tätskikt.

- Rörgenomföringar finns i golv.
- Äldre gjutjärnsbrunn med ansluten plastmatta.
- Bristande ventilation i utrymmet.

Eftersom funktionen, som innebär att ytskiktet/tätskiktet ska vara vattentätt, kan vara nedsatt finns en ökad risk att vatten tränger igenom ytskiktet/tätskiktet med vattenskador i omkringliggande konstruktioner som följd. Rekommenderar att man fortsatt använder duschkabin i utrymmet.

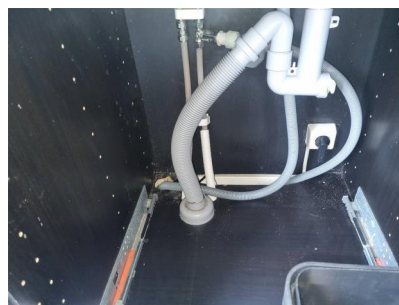
Fuktskydd saknas i diskbänksskåp Och diskmaskinsslangen saknar upphängningsbygel.

Utan fuktskydd är det svårt att upptäcka läckage från rörledningar. Vatten kan då tränga in i omkringliggande konstruktioner och orsaka fuktskador.

För att upptäcka eventuella läckage, installera ett fuktskydd och montera upphängningsbygel.

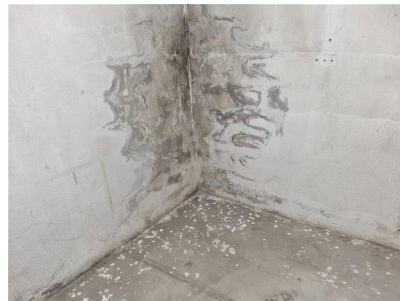
Se notering under utvändigt sockel.

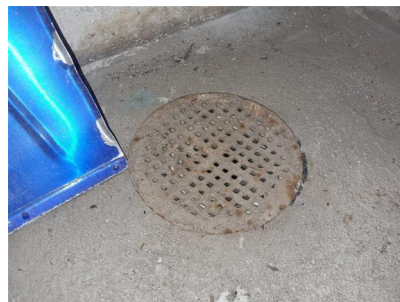
Gjutjärnsbrunnen är rostangripen.

Golvbrunn i pannrum/garage är i dåligt skick.

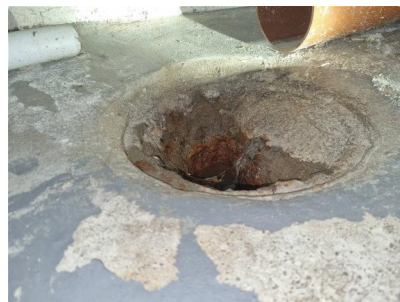
Gjutjärnsbrunnen är rostangripen.

Golvbrunn i pannrum/garage är i dåligt skick.

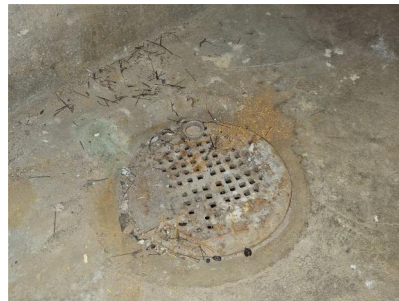
Gjutjärnsbrunnen är rostangripen.

Golvbrunn i pannrum/garage är i dåligt skick.

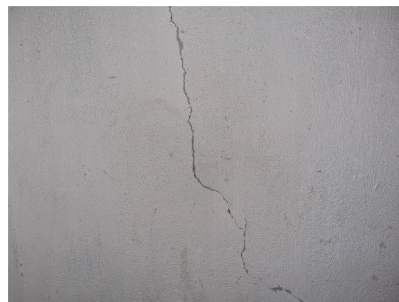
Mindre spricka finns i grundmur.

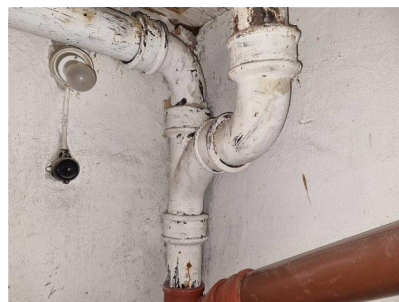
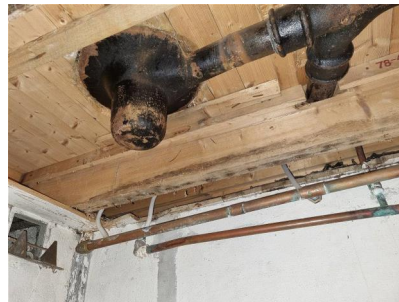
Äldre gjutjärnsrör finns i utrymmet.
