# Besiktningsprotokoll

Anticimex Försäkringsbesiktning i samarbete med Fastighetsbyrån

| Fastighetsadress:<br>Tingsvägen 11 | |

| Besiktningsdatum:<br>2024-10-21 | Protokollnummer:<br>68616606 |

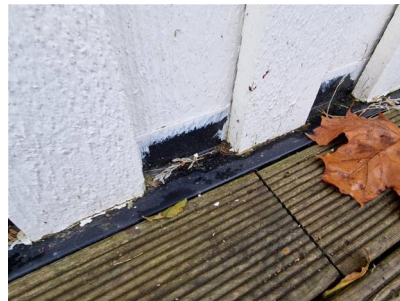
Plåtbeslaget i nederkant av träfasaden är monterad utanpå bottenbrädorna.

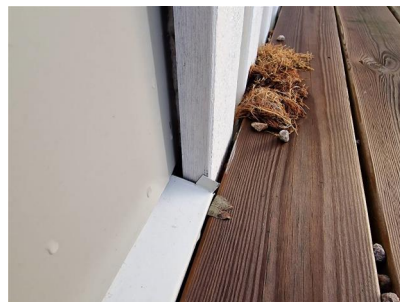
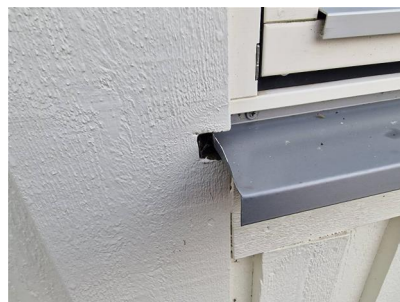
Entrédörrens tröskelbleck är otätt vid gaveluppvikens ändar. Ytterdörren åt norr är formförändrad i nederkant. Otätheter noterades mellan foder och fönster/dörrar samt mellan underbleck och foder.

Bristerna medför att vatten kan tränga ner i bakomliggande konstruktioner med fuktrelaterade skador som möjlig följd.

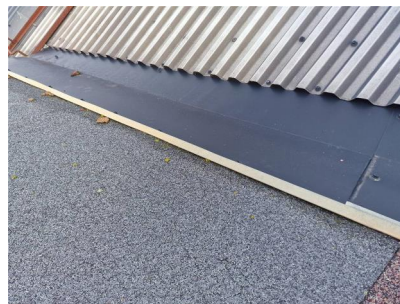
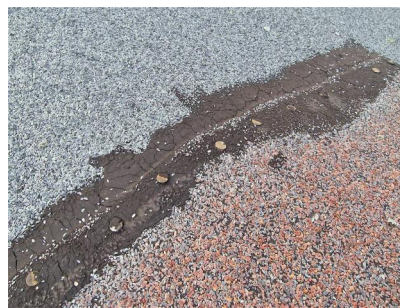
Taken bedöms vara äldre.  
Lagningar finns i plåttaket intillnocken.  
Enstaka spikar har krupit upp.  
Vinkelrännan mot takkupan är felaktigt monterad på takpappen och spikar har spikats genom taket.

Det rekommenderas att kontakt tas med fackman för kontroll av orsak till och omfattning av de skador/brister som noteras samt för bedömning av lämpliga åtgärder.

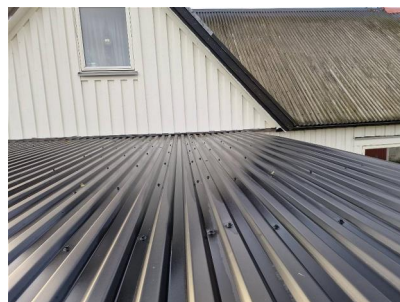
Taktäckningen är inte anpassad efter taklutningen.  
Otätheter finns vid takets infästning mot huslivet.

Bristerna kan leda till fuktrelaterade skador i bakomliggande konstruktioner.

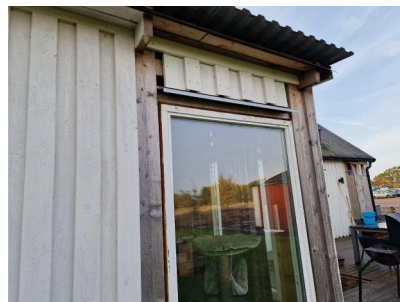
Panelen, taket och vindskivor är inte färdigställda.  
Hängrännor och stuprör finns inte.  
En mekanisk skada finns i plåttaket.

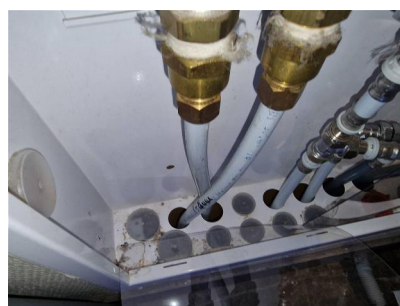
Rör genomföringarna i väggskåpet är otäta.

Bristen medför att vatten kan tränga in i omkringliggande konstruktioner med fuktrelaterade skador som möjlig följd.

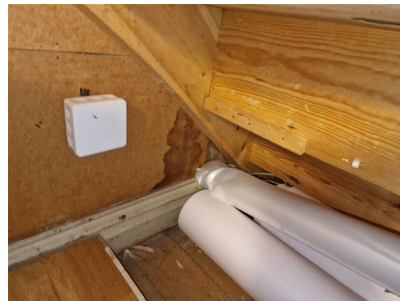
Missfärgningar finns i trappförrådet som orsakades av ett tidigare läckage från entréhallens papptak. Taket har därefter lagts om med ny papp 1986.

Missfärgningar finns på väggen under trappan.  
Vid fuktindikering mot missfärgningarna noterades inga förhöjda fuktindikationer.  
Se under punkt 1. Insamling av upplysningar och handlingar.

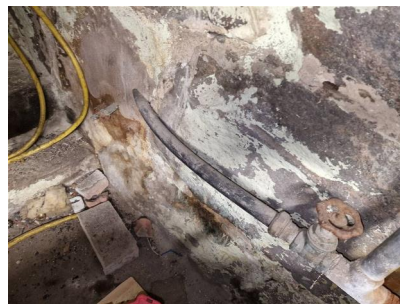
En svag mikrobiell lukt upplevs i källaren.

Färgsläpp och fuktgenomslag finns på grundmuren av natursten med förhöjda fuktindikationer.

För att kontrollera orsaken till och omfattningen av de skador/brister som noterats rekommenderas att en fördjupad undersökning utförs.
