**Fastighetsuppgifter**

Bulten 14

Rönnvägen 10

Uppdragsnummer	A31212
Besiktningsdatum	2025-01-07
Besiktningföretag	OBM Byggnadsmiljö AB
Besiktningförrättare	Mattias Hallberg
Närvarande	Säljare
Giltig till och med	2026-01-07

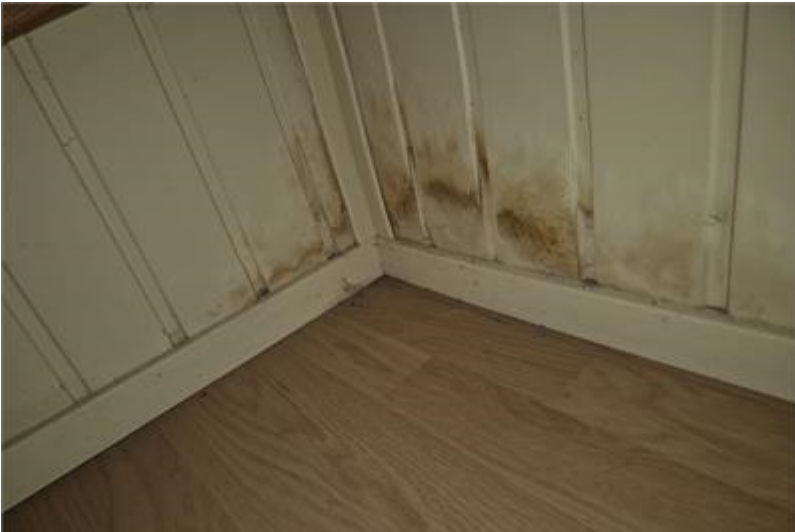
Huset har både utflytande golv och utreglade väggar, vilka båda betecknas som riskkonstruktioner med avseende på fukt- och mikrobiella skador. Förhöjd fuktindikation har noterats och skadornas orsak och omfattning bör fastställas och åtgärdas. Se även protokollets näst sista sida. Pos. 7 och 9.

Byggnadsdel	Källare
Konstruktionsdel	Flytande golv/utreglad vägg
Konstruktionsuppbyggnad

Förhöjd fuktindikation noterades på vägg och golvkonstruktionen.

Skadornas orsak och omfattning bör fastställas och åtgärdas.
