**Fastighetsuppgifter**

Finnsta 1:50

Kattfotstigen 16

Uppdragsnummer	AB4385
Besiktningsdatum	2025-01-08
Besiktningföretag	OBM Besiktningsservice AB
Besiktningförrättare	Peter Franck
Närvarande	Säljare och mäklaren
Giltig till och med	2026-01-08

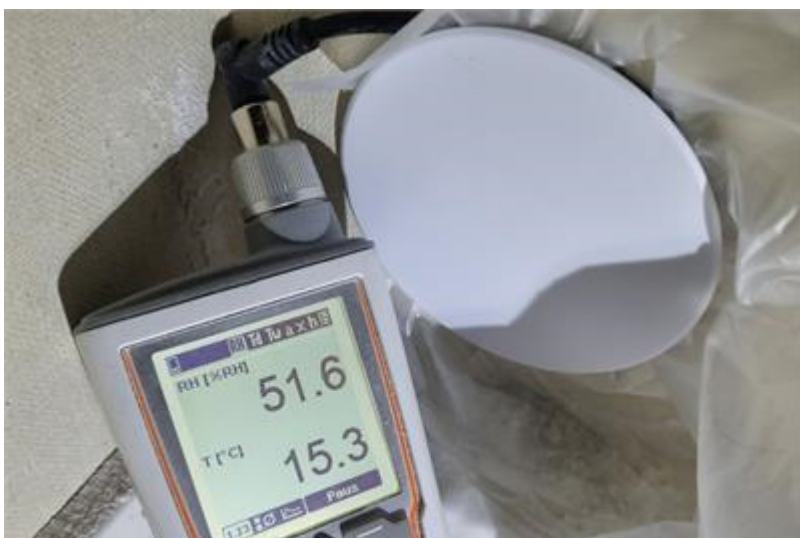
Det förekommer utreglad vägg innanför motfylld yttervägg, vilket betecknas som en riskkonstruktion med avseende på fukt- och mikrobiella skador. För att säkert fastställa väggkonstruktionernas kondition och utförande krävs alltid en fortsatt teknisk undersökning. Se även info på protokollets näst sista sida Pos. 7.

Byggnadsdel	Nedre plan i sutteräng
Konstruktionsdel	Utreglad vägg under mark på motfylld grundmur
Konstruktionsuppbyggnad	Gipsskiva, träreglar, isolering av mineralull, betonggrundmur

Det kritiska gränsvärdet för mikrobiell tillväxt brukar anges till ca 15-17% fuktkvot (FK) eller ca 70-75% i relativ luftfuktighet (RF).

Fuktkvot i regler mättes till ca 6-8% FK och relativ fuktighet i vägg ca 51-53% RF, normal lukt upplevdes.

Notera att stickprovsmässig undersökning är utförd samt att mätvärden normalt sett kan variera över årstiderna. För att säkert fastställa konstruktionens kondition och fuktstatus måste en mer omfattande undersökning utföras.
