Besiktningssprotokoll

Anticimex Försäkringsbesiktning i samarbete med Fastighetsbyrån

Fastighetsbeteckning: Rippestorp 1:50	
Fastighetsadress: Rippestorpsvägen 3	
Postnummer: 612 91	Ort: Finspång

Besiktningdatum: 2023-08-02	Protokollnummer: 67722458
Temperatur: 16 °C	Väderlek: Mulet
Tekniker: Fredrik Mård	
E-post: fredrik.mard@anticimex.se	
Kontor: Norrköping	
Närvarande: Fastighetsägare

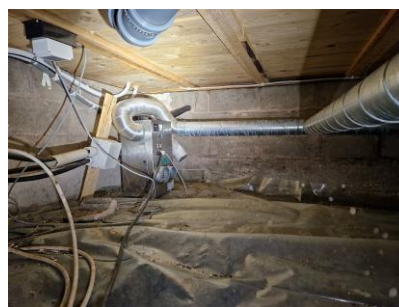
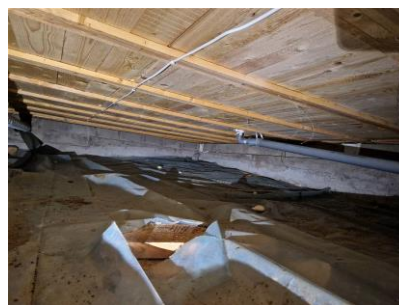
Kryppgrund med installerad avfuktare.

I husets kryppgrund finns en kryppgrundsavfuktare installerad. Syftet med denna installation är att genom avfuktning hålla fuktigheten i kryppgrunden på en så låg nivå att ingen tillväxt av mikroorganismer är möjlig. För att detta ska fungera är det viktigt att installationen servas årligen med bland annat filterbyte och kontroll av inställningar så att fuktigheten inte stiger.

Kryppgrunden under utbyggnad är ej inspekterbar på grund av att utrymmets inspektionslucka ej är tillgänglig vid besiktningstillfället. Jag rekommenderar att luckan görs tillgänglig och att hela kryppgrunden besiktigas.

Fuktkvoten uppmättes till 14%.
Gränsen för mikrobiell tillväxt föreligger vid 17%.

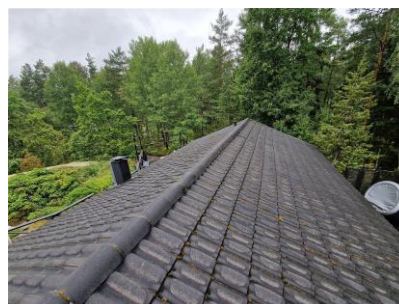
△ Besiktning har utförts från takstege och mark.

Takets ursprungliga del har underlagstak av träfiberskivor.

Med denna konstruktion är det extra viktigt att takpannorna är hela. Eftersom underlagstaket inte har en papp kan regn och snö som tränger in genom otätheter leta till fuktskador i underliggande konstruktion.

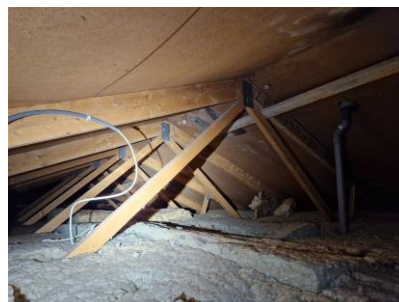
Hela vindsutrymmet kunde inte besiktas eftersom landgångar saknas. Besiktning har utförts från luckan. Därifrån syns mindre fuktfläckar på underlagstaket.

Vi rekommenderar att en landgång monterats och att hela vinden besiktigas.

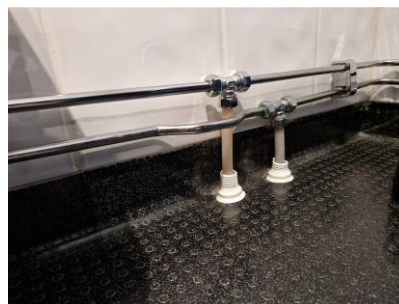
Rörgenomföring finns i golv.
Rörgenomföring i vägg i duschzon bakom badkar.

Rörgenomföringar i golvet/duschzon medför en ökad risk för att vatten tränger ner i omkringliggande konstruktioner och orsakar fuktskador.

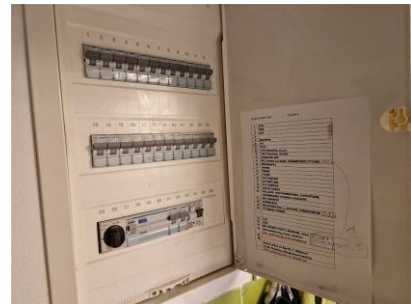
Jordfelsbrytare finns installerad vid el-centralen.
