Besiktningssprotokoll

Anticimex Försäkringsbesiktning i samarbete med Fastighetsbyrån

Fastighetsbeteckning: Sockenmarken 5:28	
Fastighetsadress: Södra Cloettavägen 125	
Postnummer: 585 74	Ort: Ljungsbro

Försäkringsbesiktning

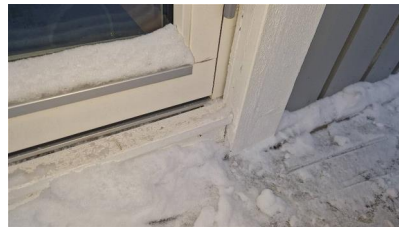
Utvändigt / Dörrar

Tröskelbleck saknas under altandörrar.

Avsaknad av tröskelbleck medför att det finns risk för att vatten kan rinna in och orsaka fuktskador på tröskel och/eller i kringliggande vägg och bjälklag.

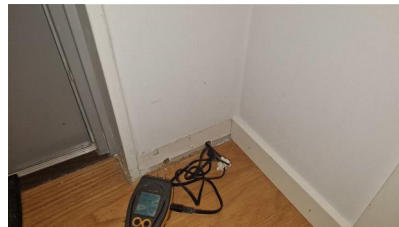
Entréplan / Allmänt

Betongplatta på mark med flytande golvspånskiva på cellplastisolering finns.

Flytande golvkonstruktion och eventuella väggsyllar riskerar att drabbas av fuktskador på grund av naturlig fuktpåverkan om fuktskyddet är bristfälligt utfört alternativt saknas. Fuktvandring kan ske från marken genom betongen till organiskt material genom så kallad kapillärsugning och diffusion, vilket kan leda till skador med lukt av mikrobiell karaktär.

Fuktkvoten uppmättes till 10%.

Risken för mikrobiell tillväxt föreligger om fuktkvoten överstiger 17%.

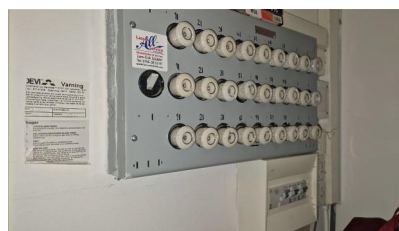
El-centralen har jordfelsbrytare.

Jordfelsbrytare finns installerad vid elcentralen.
