Tallkotten 5

Söderängsvägen 21A

Uppdragsnummer	C14541
Besiktningsdatum	2024-09-18
Besiktningföretag	OBM Fuktteknik AB
Besiktningförrättare	Benny Solin
Närvarande	Säljare
Giltig till och med	2025-09-18

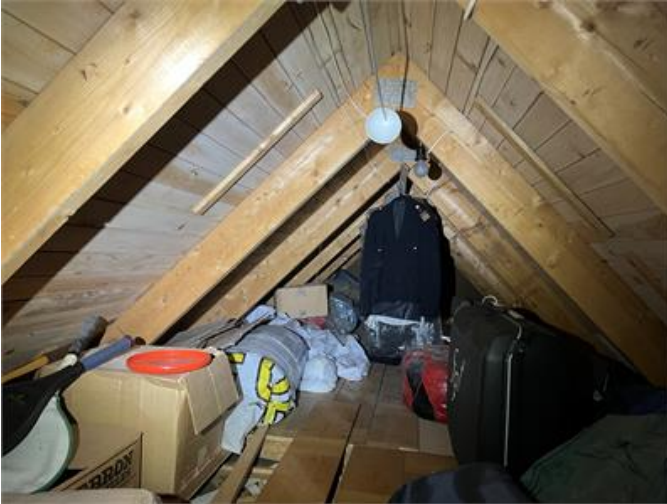
Mikrobiell påväxt förekommer på yttertaket insida samt att en något avvikande lukt upplevs på vinden. Luckan till vinden är otät och bör tätas för minskat luftläckage mot vinden samt att ventilationsåtgärder i huset bör utföras. Därefter bör yttertaket insida kontrolleras regelbundet och ev ytterligare åtgärder övervägas, se även info på protokollets näst sista sida, pos. 3.

Mikrobiell påväxt på vinden.

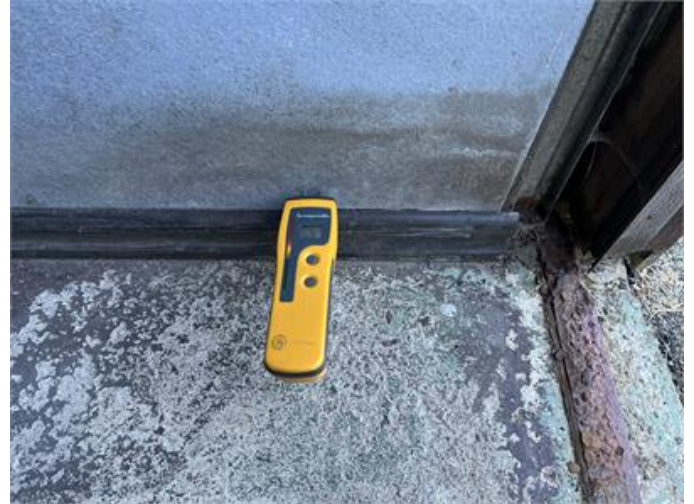
Besiktningresultat					
Bedömningskala: 1 = Utan anmärkning, 2 = Påpekande, 3 = Bör åtgärdas, 4 = Ej besiktningbart					
Byggnadsdel	1	2	3	4	Anmärkning
<b>Garage</b>					
Utvändigt			X		- Låglutande tak, se därför info på protokollets näst sista sida pos. 1. - Brister förekommer, bl.a otäthet mellan tegelfasad och taksarg för garage vilket bör kontrolleras/tätas. - Takbeklädnadens tekniska livslängd anses vara passerad och det rekommenderas att fackman avgör åtgärdsbehov.
		X			Delar av träfasad samt fönster har underhållsbehov.
Invändigt			X		- Förhöjda fuktvärden uppmättes i nederkant väggskivor samt att bastudelen har renoveringsbehov. - Fuktfleck förekommer i del av tak, vid besiktningen uppmättes inga förhöjda fuktvärden, bör dock kontrolleras med tanke på takets ålder. Rekommenderas att en fackman kontaktas för vidare kontroll samt åtgärder i garagebyggnaden.

Förhöjda fuktvärden i nederkant vägg i garagebyggnaden.
