Besiktningssprotokoll

Anticimex Försäkringsbesiktning i samarbete med Fastighetsbyrån

Fastighetsbeteckning: Åby 6:66	
Fastighetsadress: Råggatan 4	
Postnummer: 599 31	Ort: Ödeshög

Försäkringsbesiktning

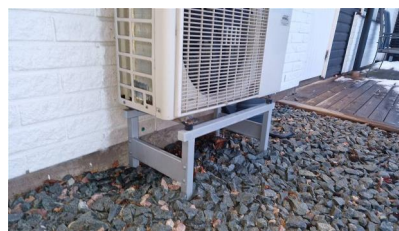
Utvändigt / Markförhållanden

Kondensvatten från luftvärmepumpens utedel leds inte bort från husgrunden.

Detta medför ökad risk för att vatten tränger in i anslutande konstruktioner, vilket i sin tur kan leda till fuktrelaterade skador. Observera att besiktning av byggnadens värmesystem eller värmepumpen inte har ingått i uppdraget.

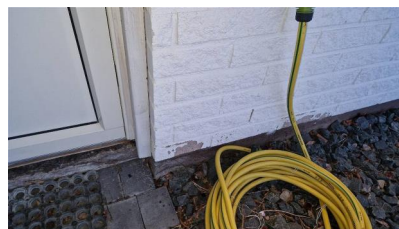
Utvändigt / Fasad

Mindre färgsläpp på målat tegel vid dörr till tvättstuga, tegel endast målad på framsidan.

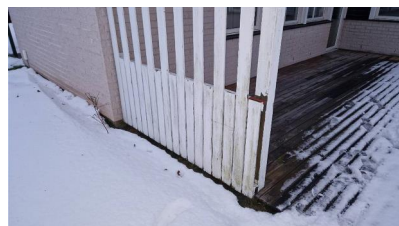
Utvändigt / Altan

Räcke i behov av målning/underhåll.

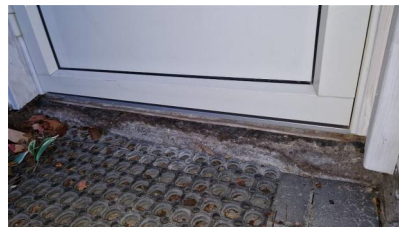
Utvändigt / Dörrar

Tröskelbleck saknas under dörr till tvättstuga och entrédörr.

Dörrar är väl skyddade av takutsprång.

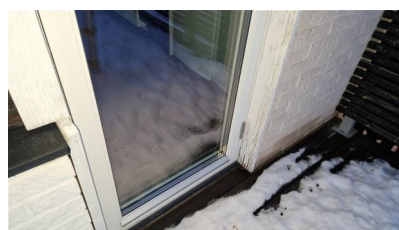
Foder vid dörr mot kök är i behov av målning/underhåll.

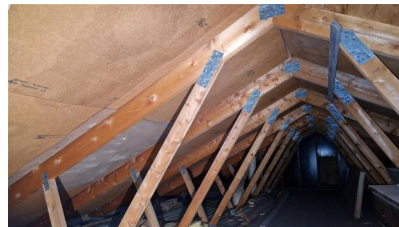
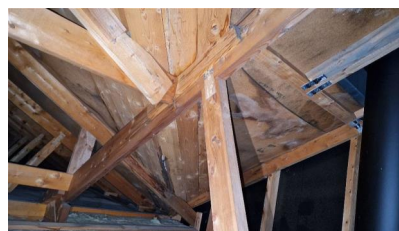
Utvändigt / Vind

Underlagstaket består av behandlade masonitskivor.

Eftersom underlagstaket består av masonitskivor utan yttre täckning av papp under takbeklädnaden, finns risk vid ogynnsam väderlek att regnvatten/snö tränger in i skivskarvar med läckage på vindsutrymmet som följd. Med tiden kan även masonitskivorna drabbas av fuktskador.

Mindre fuktrosor förekommer i förväntad omfattning, främst i rännalar och vid genomföringar.

Vid kontroll av vinden uppmättes fuktvärden under kritisk fuktnivå för mikrobiell tillväxt.

Fuktkvoten i takbjälkar uppmättes till 13 %.

Risk för mikrobiell påväxt föreligger om fuktkvoten överstiger 17%.

Med denna typ av konstruktion är det extra viktigt att regelbundet kontrollera vinden och att betongpannorna är hela samt ligger korrekt.

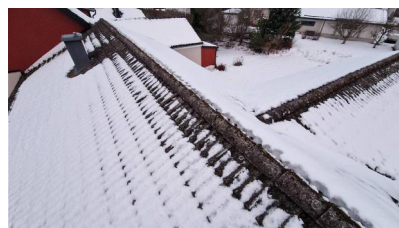
Utvändigt / Tak

Yttertaket var snötäckt vid besiktningen.

Då yttertaket var snötäckt vid besikningstillfället kunde inte besiktning av taket genomföras.

Yttertaket är äldre.

Takpannor och plåtdetaljer har enligt vår bedömning en begränsad livslängd. Eftersom husets taktäckning är äldre har det ett minskat motstånd mot vatteninträngning. Detta i sin tur kan leda till fuktskador på träläkt och vidare ner i underliggande konstruktioner.

Mossa kan också noteras på takpannor.

Man bör regelbundet kontrollera så betongpannorna är hela och ligger korrekt.

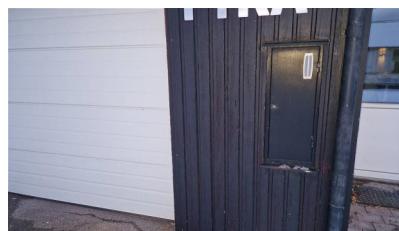
Utvändigt / Garage utvändigt

Torrspäckor och målningsbehov på träpanel och trädetaljer runt fönster.

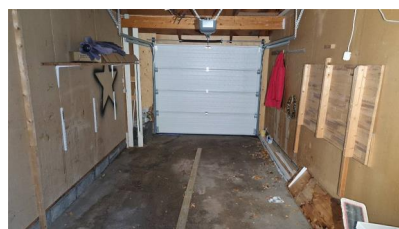
Utvändigt / Garage invändigt

Golvbrunn finns inte, på markytan ligger asfalt.

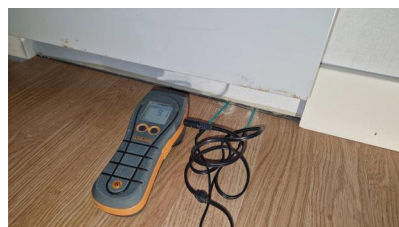
Entréplan / Allmänt

Flytande golvkonstruktion och eventuella väggssyllar riskerar att drabbas av fuktskador på grund av naturlig fuktpåverkan om fuktskyddet är bristfälligt utfört alternativt saknas. Fuktvandring kan ske från marken genom betongen till organiskt material genom så kallad kapillärsugning och diffusion, vilket kan leda till skador med lukt av mikrobiell karaktär. Om väggssyllarna är tryckimpregnerade kan även en kemisk lukt förekomma.

Vid kontroll av väggssyllar uppmättes fuktvärden under kritisk nivå för mikrobiell tillväxt.

Fuktkvoten uppmättes till 9 % i ytterväggssyllen från sovrum 1. Mätningen utfördes genom att jag borrade in 2 st 6mm hål i syllen under element där golvlist inte finns. Därefter utfördes fuktmätning med stift.

I innerväggssyill mellan sovrum 2 och passage uppmättes fuktkvoten till 8%.

Risk för mikrobiell påväxt föreligger om fuktkvoten överstiger 17%.

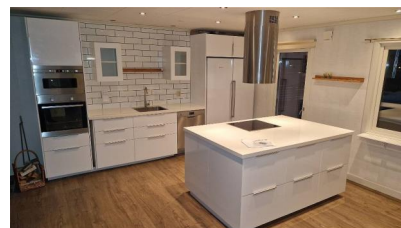
Entréplan / Kök/vardagsrum

Fuktskydd saknas i diskbänkskåp och under kyl/frys.

Utän fuktskydd är det svårt att upptäcka läckage från rörledningar. Vatten kan då tränga in i omkringliggande konstruktioner och orsaka fuktskador.

För att upptäcka eventuella läckage, installera ett fuktskydd.

Under diskbänkskåpet kan ett vattenlarm med fördel monteras.

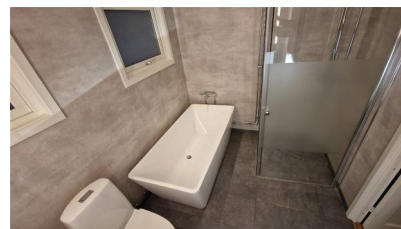
Entréplan / Badrum/Wc

Normala fuktvärden indikerades mot klinker/kakel.

En viss fukt tränger alltid in bakom kakel/klinker via fogarna, detta är helt normalt och innebär inte att tätskiktet/ våtrumsisoleringen under kaklet/klinkern är bristfälligt eller ur funktion.

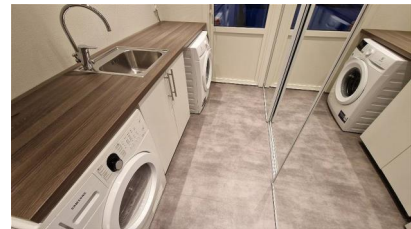
Entréplan / Tvättstuga

Limmad plastmatta finns på betongplattan.

På grund av naturlig fuktpåverkan från mark riskerar plastmattan att släppa från underlaget. Mattan och limmet kan också avge en kemisk lukt som sprids till boendemiljön.

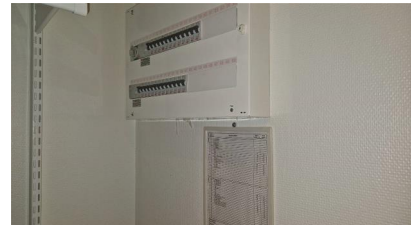
Fuktindikering i utrymmet gav inga förhöjda fuktindikationer.

El-centralen har jordfelsbrytare och gruppförteckning.

Vid stickprovskontroll av jordade eluttag noterades inga avvikelser.
