Surmjölken 9

Klövjestigen 2B

**Besiktningssuppgifter**

Uppdragsnummer	x8390
Besiktningsdatum	2025-01-08
Besiktningföretag	OBM Fuktteknik Gävleborg AB
Besiktningförrättare	Jessica Lundgren
Närvarande	Fastighetsägarna
Giltig till och med	2026-01-08

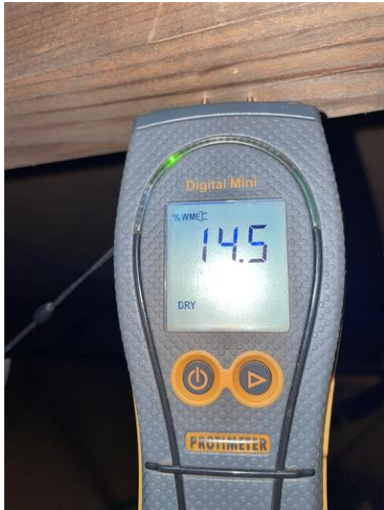
Allmän konstruktionskontroll av vinden:
Fuktkvoten uppmättes i trä i yttertaket innersida till 14,5% FK. Dessa värden kommer sannolikt att ändras med årstiden. Det kritiska gränsvärdet för mikrobiell tillväxt brukar anges till ca 17% fuktkvot (FK). Notera att stickprovsmässig undersökning är utförd. Se även kommentar/riskanalis.
