Besiktningssprotokoll

Anticimex Försäkringsbesiktning i samarbete med Fastighetsbyrån

Fastighetsbeteckning: Värö-Backa 6:30	
Fastighetsadress: Munkadammsvägen 4B	
Postnummer: 432 65	Ort: Väröbacka

Besiktningdatum: 2025-01-08	Protokollnummer: 68731309
Temperatur: 5 °C	Väderlek: Regn
Tekniker: Daniel Levin	
E-post: Daniel.Levin@anticimex.se	
Kontor: Halmstad	
Närvarande: Fastighetsägaren och hans sambo

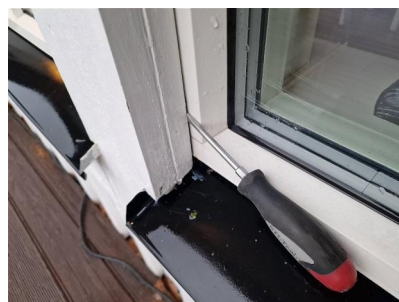
Utvändigt / Fönster / Dörrar

Otäteter noterades mellan foder och fönsterkarm till vardagsrummets fönster åt söder.

Bristen medför att vatten kan tränga ner i bakomliggande konstruktioner med fuktrelaterade skador som möjlig följd.

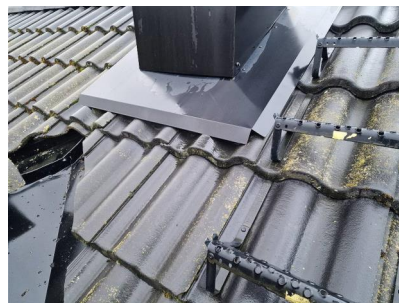
Utvändigt / Tak

Skorstenens nedre plåtbeslag glipar mot takpannorna.
Enstaka takpannor är kantstötta.
En del takpannor intill vinkelrännan åt norr ligger inte i sitt rätta läge.

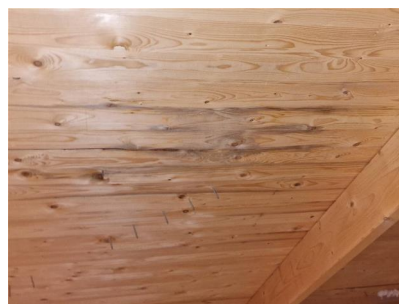
Utvändigt / Vind

En lokal missfärgning noterades på underlagstaket åt norr.
Fuktkvoten mättes på yttertaketets insida samt på missfärgningarna till mellan 15-16 %.

Det finns risk för mikrobiell tillväxt om den relativa fuktigheten (RF) i luften är över 75 %, vilket i gran- och furuvirke motsvarar en fuktkvot (FK) på ca 17 %.

Missfärgningar kan bero på olika saker, och kan vara ett tecken på ett tidigare eller pågående läckage. För att kontrollera orsaken till och omfattningen av den missfärgning som noterades rekommenderas att en fördjupad undersökning utförs.

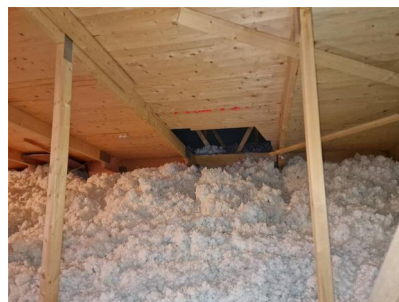
Vinden ovanför bostadens vinkel åt norr går inte att inspektera då det inte finns någon landgång.

Det rekommenderas att en kompletterande besiktning utförs när hela vindsutrymmet är tillgängligt.

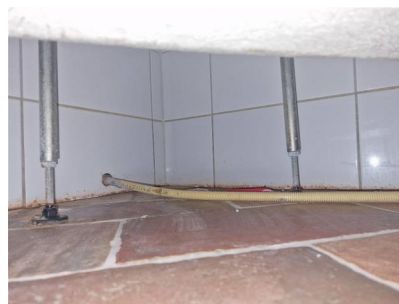
Entréplan / Badrum

Fönstret är olämpligt placerat i badplatsen.
En rörgenomföring finns i väggen under badkaret för en elkabel.

Bristerna medför att vatten kan tränga in i omkringliggande konstruktioner med fuktrelaterade skador som möjlig följd.

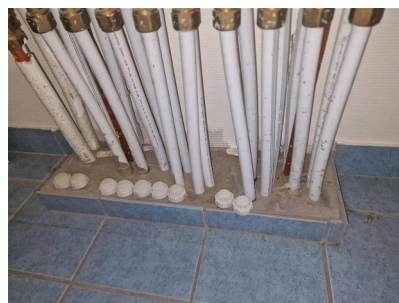
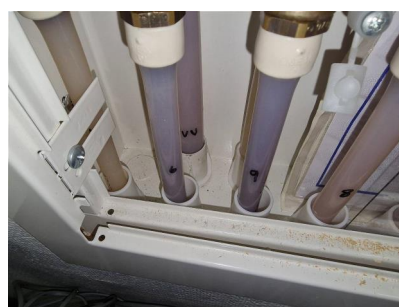
Entréplan / Tvättstuga

- ▲ Rör genomföringar finns i golvet samt i en golvklack som delvis är placerade nära varandra. Tätskikt finns inte ovanpå golvklacken. Genomföringshylsorna i väggskåpet är otäta mot vattenrören. Golvfallet är lokalt bristfälligt utfört. En del klinkerplattor har bomljud.

Se under rubriken Badrum.

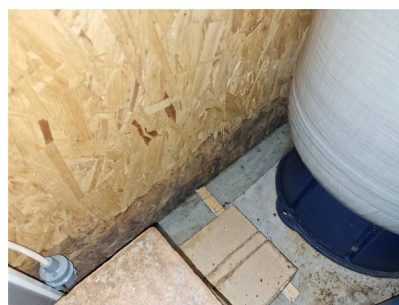
Entréplan / Förråd

- 🔍 Missfärgningar finns i nederkant av ytterväggarna intill hydroforen. Vid fuktindikering mot missfärgningarna noterades inga förhöjda fuktindikationer.

Se under rubriken Utvändigt / Vind.
