Besiktningssprotokoll

Anticimex Försäkringsbesiktning i samarbete med Fastighetsbyrån

Fastighetsbeteckning: Staby 4:13	
Fastighetsadress: Gränsliden 15	
Postnummer: 582 74	Ort: Linköping

Försäkringsbesiktning

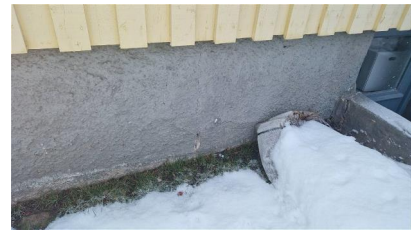
Till vänster om källartrappa finns putssläpp i sockeln. Rekommenderas att knacka bort lös puts och putsa upp sockeln. Vid osäkerhet kontaktas fackman.

I övrigt finns färgsläpp och mindre sprickor i sockel enligt förväntan sett till husets ålder.

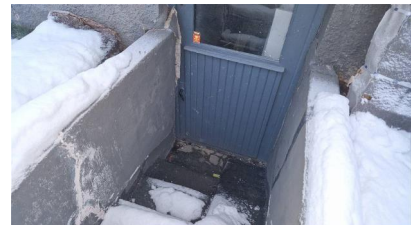
Stödmur lutar in mot trappa. Rekommenderas kontakt med murare för kontroll och åtgärd.

Avrinningsyta med avloppsbrunn saknas. Risk finns att vatten tränger in i anslutande konstruktioner vilket i sin tur kan leda till fuktrelaterade skador.

Ett skärmtak kan med fördel monteras ovanför här för att minska fuktbelastningen.

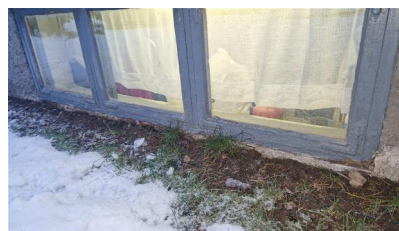
Rötskador noteras i källarfönster i hörnet vid luft/luftvärmepumpens utedel. Dessa fönster är placerade nära mark vilket innebär en hög fuktbelastning.

Andra fönstret på samma gavel har trasigt yttre fönsterglas.

Rekommenderas att skadade fönster renoveras/byts ut. Samtliga källarfönster har underhållsbehov.

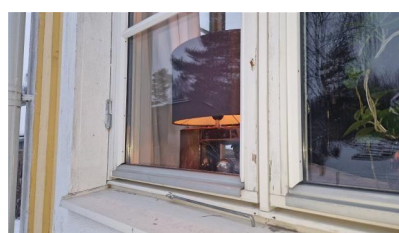
Isolerglas är äldre på entréplan.

Befintliga fönster är äldre vilket betyder att tätningen mellan fönsterrutorna kan vara sämre. Detta kan leda till att missfärgning/imma kan uppstå mellan glasrutorna.

Trädetaljer runt dessa fönster är i behov av målning/underhåll.

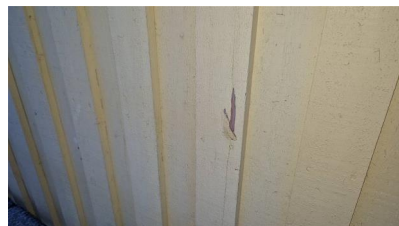
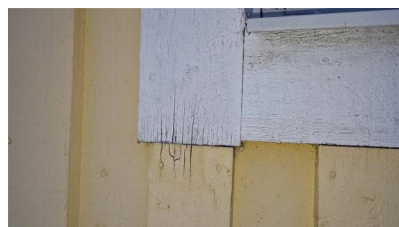
På gavel vid luft/luftvärmepump har färg släppt på mindre yta enligt bild. Rekommenderas att måla för att undvika rötskador.

Under vänstra fönstret på baksidan noteras en mindre rötskada i skarven mellan foder och panel.

Fasadpanel i behov av tvätt/målning runt huset.

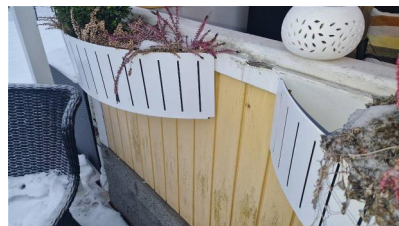
Trädetaljer är i behov av målning/underhåll.

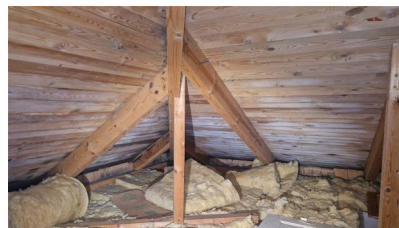
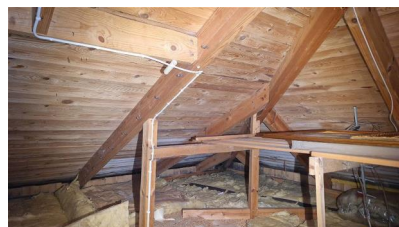
På vinden noterades mikrobiell påväxt vid takfoten, vilket indikerar att fuktig luft från bostaden läcker upp på vinden och kondenserar. Detta är ett vanligt problem i hus med självdragsventilation. Det rekommenderas att se över eventuella otätheter mot vinden och förbättra bostadens ventilation. Då dörren till vindstrappan är placerad i duschrummet, bör särskild uppmärksamhet ägnas åt att täta runt denna dörr för att minimera fuktransport till vinden.

Mikrobiell påväxt finns på underlagstaket vid takfoten.

Detta kan vara ett tecken på att vinden tillförs fukt inifrån bostaden. Observera att besiktning av bostadens ventilationssystem inte har ingått i uppdraget.

I råsponten nära takfoten mäter jag upp en fuktkvot på mellan 19-22%.

Vid kontroll av bjälkar och övre delen av vinden uppmättes fuktvärden under kritisk fuktnivå för mikrobiell tillväxt. Fuktkvoten i takbjälkar och råspont närmre nock uppmättes till 12-14 %.

Risk för mikrobiell påväxt föreligger om fuktkvoten överstiger 17%.

För att komma tillrätta med detta kan fuktillförseln inifrån bostaden behöva minskas. Det kan göras genom att ventilationen i bostaden förbättras samt att eventuella otätheter i vindsbjälklaget (tak-/väggvinklar, taklucka med mera) tätas. Läs Anticimex faktablad om ouppvärmda vindsutrymmen för tips och råd.

Tilläggsisoleringen närmast takfoten rekommenderas att tas bort. Detta eftersom isoleringen ökar risken för konvektionsskador.

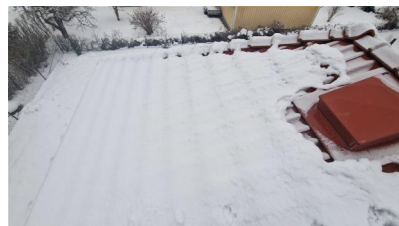
Yttertaket var snötäckt vid besiktningen.

Då yttertaket var snötäckt vid besiktningstillfället kunde inte besiktning av taket genomföras.

Regelbunden kontroll av pannornas skick och att de ligger korrekt rekommenderas.

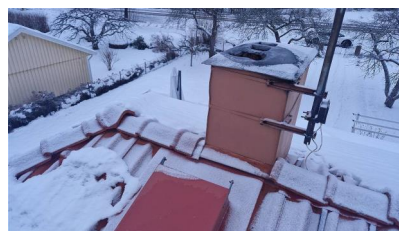
Skorstenen saknar väderskydd.

Väderskydd kan monteras för att skydda mot nederbörd som annars kan orsaka fuktskador och frostsprängning i skorstenen/ murstocken.

Äldre plåtar på skorstenen är inte utbytta vid senaste takbytet.

Vi rekommenderar att du kontaktar en fackman för att ta reda på hur och om ett väderskydd ska monteras.

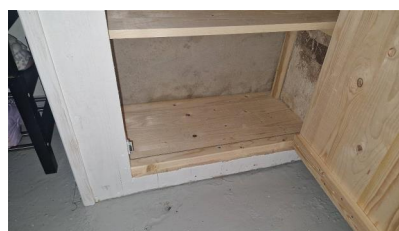
Mindre förråd/skåp finns med trä mot betong.

Befintlig konstruktion mot betongplatta riskerar att drabbas av fuktskador på grund av naturlig fuktpåverkan. Detta i sin tur kan leda till mikrobiella skador (angrepp av mikroorganismer) som kan resultera i att mikrobiell lukt sprids till boendemiljön.

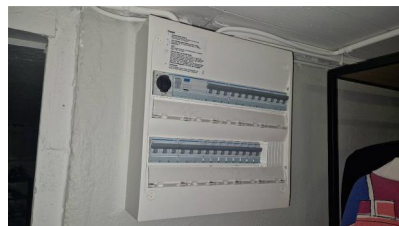
Jordfelsbrytare finns installerad vid elcentralen.

Gruppschema finns inte.

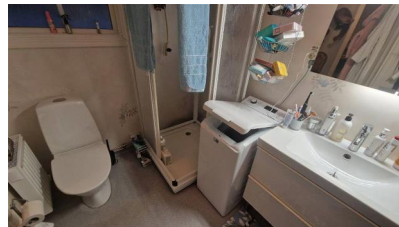
Våtutrymmet har äldre yt-/tätskikt.

Eftersom funktionen, som innebär att ytskiktet/tätskiktet ska vara vattentätt, kan vara nedsatt finns en ökad risk att vatten tränger igenom ytskiktet/tätskiktet med vattenskador i omkringliggande konstruktioner som följd.

- Golvbrunnen och delar bakom duschkabinen har ej kunnat besiktas.
- Plant golvfall i utrymmet.

Rör genomföringar finns i golvet till vänster om WC-stol. Vid tiden för renoveringen var detta enligt gällande branschregler. Rekommenderas att undvika vattenbegjutning runt dessa rör.

Fuktindikering i utrymmet gav inga förhöjda fuktindikationer.

Jag rekommenderar att duschkabinen används även fortsättningsvis.

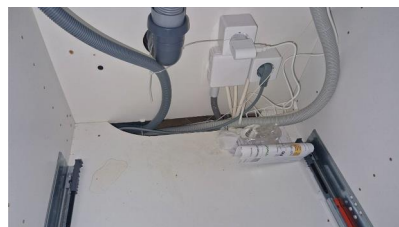
Fuktskydd saknas i diskbänksskåp.

Utän fuktskydd är det svårt att upptäcka läckage från rörledningar. Vatten kan då tränga in i omkringliggande konstruktioner och orsaka fuktskador.

För att upptäcka eventuella läckage, installera ett fuktskydd.
