Besiktningssprotokoll

Anticimex Försäkringsbesiktning i samarbete med Fastighetsbyrån

Fastighetsbeteckning: Kumla Sandalen 1	
Fastighetsadress: Sandliden 3	
Postnummer: 692 31	Ort: Kumla

Besiktningdatum: 2025-01-09	Protokollnummer: 68752024
Temperatur: -2 °C	Väderlek: Molnigt
Tekniker: Axel Guldmar	
E-post: axel.guldmar@anticimex.se	
Kontor: Örebro	
Närvarande: Fastighetsägare Axel Guldmar: Besiktningssman Anticimex

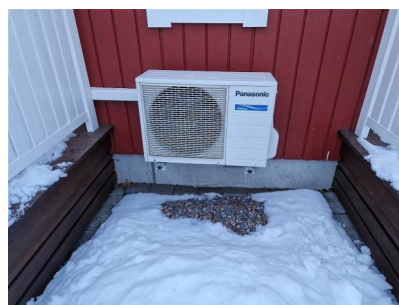
Kondensvatten från luftvärmepumpens utedel leds inte bort från husgrunden.

Detta medför ökad risk för att vatten tränger in i anslutande konstruktioner, vilket i sin tur kan leda till fuktrelaterade skador. Observera att besiktning av byggnadens värmesystem eller värmepumpen inte har ingått i uppdraget.

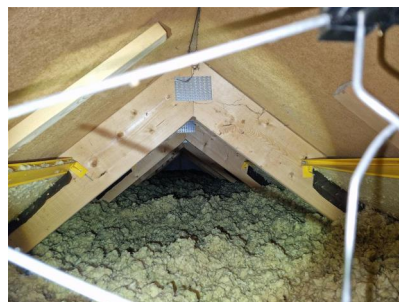
- △ • Huset har ett underlagstak av träfiberskivor.

Med denna konstruktion är det extra viktigt att takpannorna är hela. Eftersom underlagstaket inte har en papp kan regn och snö som tränger in genom otätheter leda till fuktskador i underliggande konstruktion.

- Vid kontroll av vindens åtkomliga delar uppmättes fuktvärden under kritisk fuktnivå för mikrobiell tillväxt och en normal lukt upplevdes. Fuktkvoten i underlagstak/takbjälkar uppmättes vid besiktningstillfället till ca 10 %. Detta värde varierar dock under året beroende på årstid och utomhusklimat.

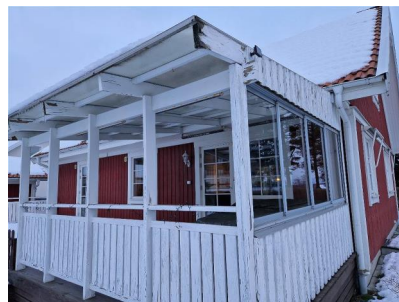
- Altanräcke och träkonstruktioner är i behov av målning/underhåll.

Altanräcke och träkonstruktioner där målningsbehov finns riskerar att få fukt- och rötskador på grund av sämre vattenavvisande förmåga.

Vi rekommenderar att du utför målning/underhåll av altan.

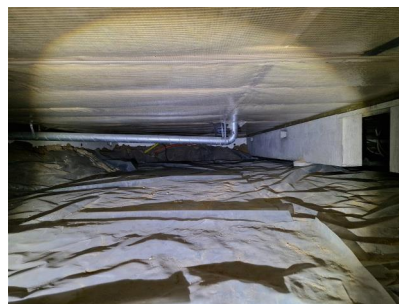
Vid kontroll av konstruktionen i krypgrund uppmättes fuktvärden under kritisk fuktnivå för mikrobiell tillväxt och normal lukt upplevdes.

Golvbjälklaget ovan den uteluftsventilerade krypgrunden riskerar att drabbas av fuktskador på grund av naturlig fuktpåverkan. Detta kan i sin tur leda till mikrobiella skador (angrepp av mikroorganismer) som kan leda till att mikrobiell lukt sprids till boendemiljön. Fuktkvoten uppmättes till 9 %.

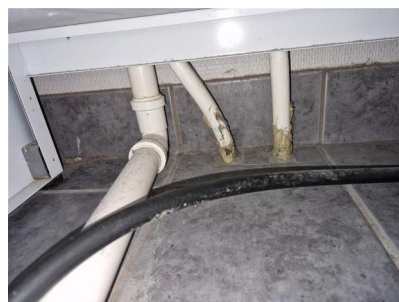
- Rörgenomföring finns i golv.

Rörgenomföringar i golvet medför en ökad risk för att vatten tränger ner i omkringliggande konstruktioner och orsakar fuktskador. Vid uppbyggnaden av utrymmet var detta tillåtet och utförandet anses därför vara fackmässigt utfört. I dagens branschregler är detta inte längre tillåtet.

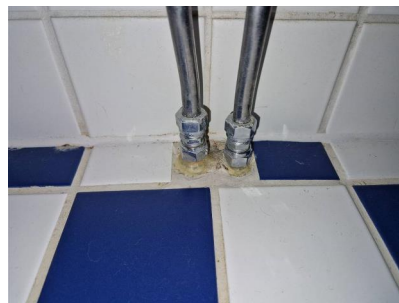
- Rör genomföring finns i golv.

Rör genomföringar i golvet medför en ökad risk för att vatten tränger ner i omkringliggande konstruktioner och orsakar fuktskador. Vid uppbyggnaden av utrymmet var detta tillåtet och utförandet anses därför vara fackmässigt utfört. I dagens branschregler är detta inte längre tillåtet.

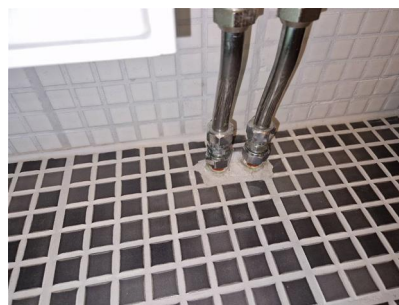
- Rör genomföring finns i golv.

Rör genomföringar i golvet medför en ökad risk för att vatten tränger ner i omkringliggande konstruktioner och orsakar fuktskador. Vid uppbyggnaden av utrymmet var detta tillåtet och utförandet anses därför vara fackmässigt utfört. I dagens branschregler är detta inte längre tillåtet.

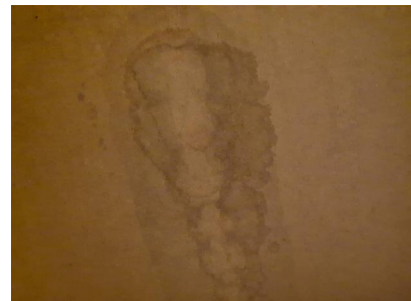
- Garagets har ett underlagstak av träfiberskivor.
- Mindre fuktfläckar noterades på masonitskivor (detta är normalt).

Med denna konstruktion är det extra viktigt att takpannorna är hela. Eftersom underlagstaket inte har en papp kan regn och snö som tränger in genom otätheter leda till fuktskador i underliggande konstruktion.
