Stensund 5:38

Folkbildningsvägen 3

Uppdragsnummer A31233
Besiktningdatum 2025-01-08
Besiktningföretag OBM Byggnadsmiljö AB
Besiktningförrättare Mattias Hallberg
Närvarande Säljare
Giltig till och med 2026-01-08

Byggnadsbeskrivning	Byggnadsår
Huset är ett 1½-planshus med betongplatta på mark.	1957
Till eller ombyggnad	Övrigt
2005

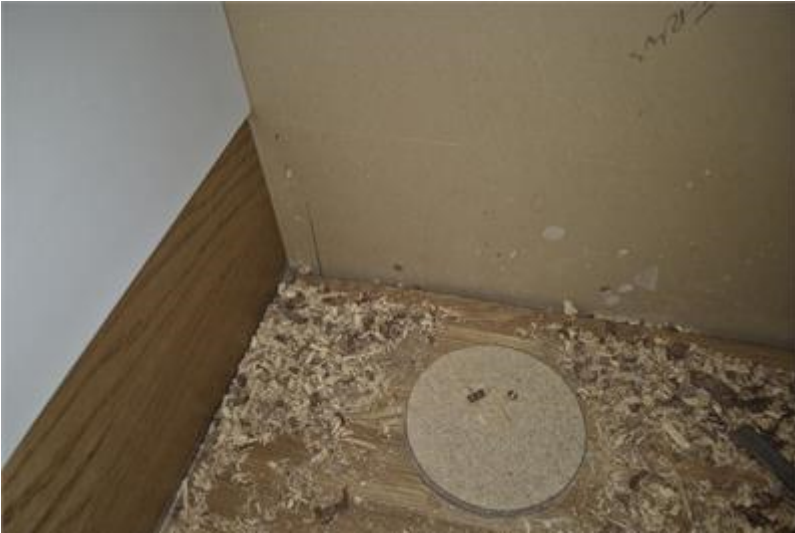
Byggnadsdel	Kök
Konstruktionsdel	Uppreglat golv.
Konstruktionsuppbyggnad

Det förekommer uppreglade golv på betongplatta, vilket betecknas som en riskkonstruktion med avseende på fukt- och mikrobiella skador. För att säkert fastställa golvkonstruktionernas kondition och utförande krävs alltid en fortsatt teknisk undersökning. Se även info på protokollets näst sista sida Pos. 9.

Det kritiska gränsvärdet för mikrobiell tillväxt brukar anges till ca 15-17% fuktkvot (FK) eller 70-75% relativ fuktighet (RF)

FK uppmättes till 12 %, RF uppmättes till 62 %.
