Besiktningssprotokoll

Anticimex Försäkringsbesiktning i samarbete med Fastighetsbyrån

Fastighetsbeteckning: Garnviken 22:3	
Fastighetsadress: Garnviksvägen 35	
Postnummer: 461 91	Ort: Trollhättan

Besiktningdatum: 2025-01-10	Protokollnummer: 68751849
Temperatur: -1 °C	Väderlek: Mulet
Tekniker: Stefan Jarefjäll	
E-post: Stefan.Soderberg@anticimex.se	
Kontor: Uddevalla	
Närvarande: Dödsbodelägare (medverkade inledningsvis) Fastighetsmäklare (medverkade inledningsvis)

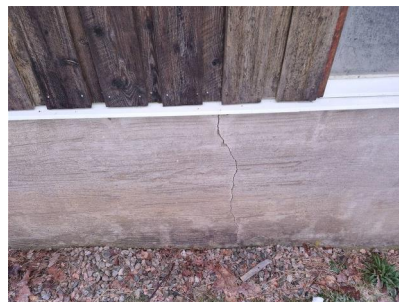
- Sprickor förekommer vid garagedel (även synlig på insida) samt mellan grundmurar mot garage.

Dessa bedöms ej bero på eller ha lett till bakomliggande skador.

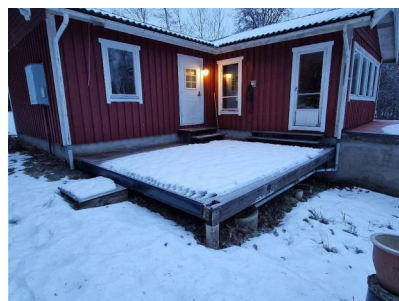
- Räcke saknas runt altan.
- Altan är allmänt äldre.
- Trall är delvis snötäckt.

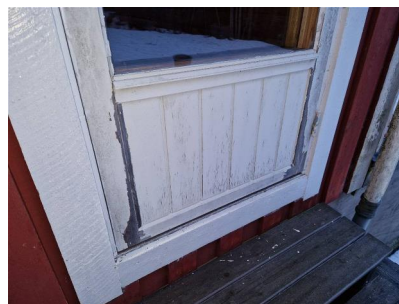
- Dörrar och fönster är allmänt i behov av målning/underhåll.
- Tröskel-/Underbleck finns inte till altandörr Veranda.
- Fönsterbleck finns inte till Veranda.
- Otätheter förekommer lokalt mellan fönsterbleck och fönsterfoder.

Risk för fuktrelaterade skador på grund av sämre vattenavvisande förmåga.

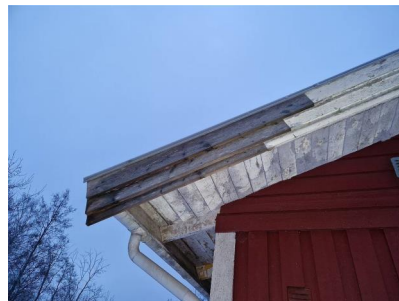
- Yttertaket var snötäckt vid besiktningstillfället.
- Taktäckningen börjar uppnå sin tekniska livslängd.
- Vindskivor är i behov av målning och vissa är obehandlade eller rötskadade. Byte av skadade vindskivor rekommenderas.

Då yttertaket var snötäckt vid besiktningstillfället kunde inte besiktning av taket genomföras.

En kompletterande besiktning rekommenderas när taket är fritt från snö och is.

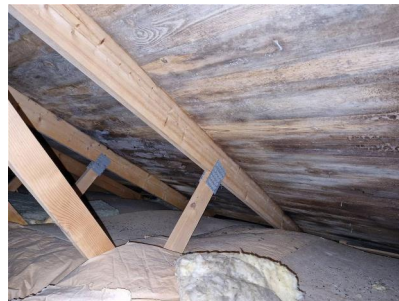
- Vindsutrymmet är besiktigt från luckor då landgångar saknas.
- Kraftig mikrobiell påväxt finns på underlagstaket.

Mikrobiell påväxt kan vara ett tecken på att vinden tillförs fukt inifrån bostaden. För att komma tillrätta med detta kan fukttilförseln inifrån bostaden behöva minskas. Det kan göras genom att ventilationen i bostaden förbättras samt att eventuella otätheter i vindsbjälklaget tätas. Läs Anticimex faktablad om ouppvärmda vindsutrymmen för tips och råd.

En kompletterade besiktning av hela vindsutrymmet rekommenderas när landgångar monterats.

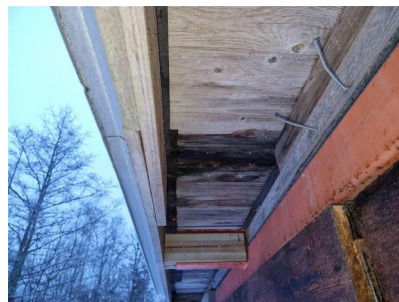
- Rötskador noterades i underlagstak vid takutsprång och takstolsfack från sida.
- Anslutning av garagetak mot fasad är bristfällig/otät.
- Taktäckningen är inte anpassad till den flacka taklutningen.
- Hängränna finns inte.

Kontakt rekommenderas med fackman/takläggare för vidare bedömning och åtgärd samt för kontroll av bakomliggande skador.

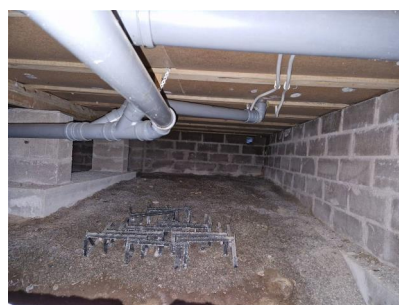
- Kontroll av konstruktion utfördes genom okulär kontroll av och fuktkvotsmätning i bjälklag/blindbotten. Vid kontroll av konstruktion uppmättes fuktvärden kring kritisk fuktnivå.
- Del under Hall, Dusch och Sovrum har en öppning/lucka, som var täckt med hylla vid besiktningstillfället. Inspektion utförd från grundmur.
- Fuktinträningar förekommer lokalt.

Uteluftsventilerade krypgrunder med bjälklag av organiskt material har ofta fuktrelaterade skador på grund av naturlig fuktpåverkan. Detta kan resultera i mikrobiella skador. Fuktkvoten uppmättes till 16 - 18 %. Risk för mikrobiell tillväxt föreligger om fuktkvoten överstiger 17 %.

För att undvika följdskador så måste grundens klimat bli torrare. Läs Anticimex faktablad om uteluftsventilerade krypgrunder för tips och råd.

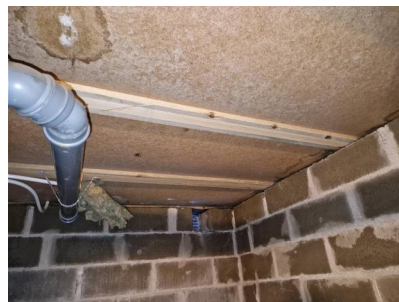
Fuktfläckar/Missfärgningar förekommer på blindbottenskvivor under Dusch och Kök.

Fuktfläckar kan bero på olika saker och kan vara tecken på tidigare eller pågående läckage/skada etc.

En fördjupad undersökning rekommenderas för att konstatera orsak och omfattning av missfärgningarna.

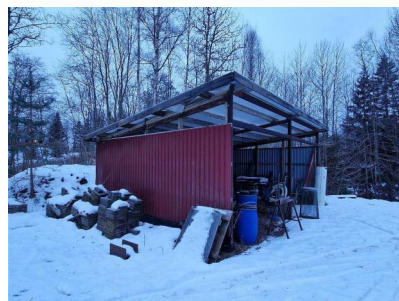
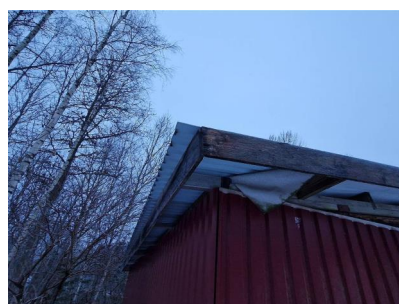
Vindskiveplåtar och hängränna finns inte. Vindskivor är rötskadade.

Byte av vindskivor och montage av vindskiveplåtar och hängränna/stuprör rekommenderas.

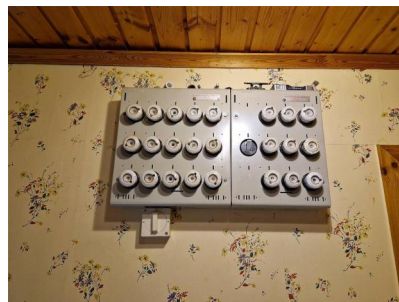
- Jordfelsbrytare finns inte.
- Gruppförteckning över elcentralen finns.

Det finns inget krav att hus byggda före år 2000 ska ha jordfelsbrytare. Jordfelsbrytaren minskar dock risken för personskador och brand orsakade av elanläggningen.

Kontakt rekommenderas med elektriker för kontroll och åtgärd.

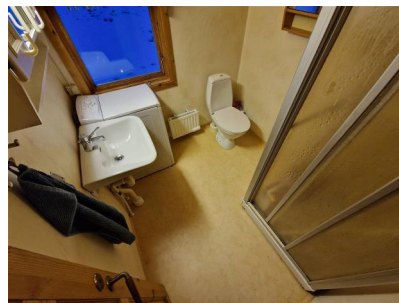
- ⚠ - Utrymmet har äldre våtrumsmattor.
- Rörgenomföringar finns i golvet.
- Golvfallet är bristfälligt utfört med bakfall/lågpunkter.
- Duschkabin finns installerad, vilket minskar vattenbelastning mot väggar/golv.

Utrymmet har passerat tiden för sin tekniska livslängd. Bristerna medför ökad risk för att vatten kan tränga ner i omkringliggande konstruktioner med fuktrelaterade skador som följd.

Vid fuktindikering som utfördes i utrymmet noterades inga förhöjda fuktindikationer.

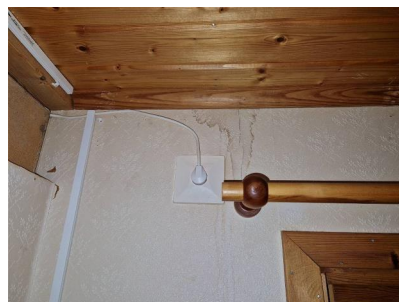
- 🔍 Fuktbläckor förekommer på vägg.

Dessa är sannolikt äldre, dock bör bakomkringliggande konstruktioner kontrolleras vid framtida renovering.
