# Besiktningsprotokoll

Anticimex Försäkringsbesiktning i samarbete med Fastighetsbyrån

| Fastighetsadress:<br>Danängsstigen 22 | |

| Besiktningsdatum:<br>2025-01-10 | Protokollnummer:<br>68780863 |

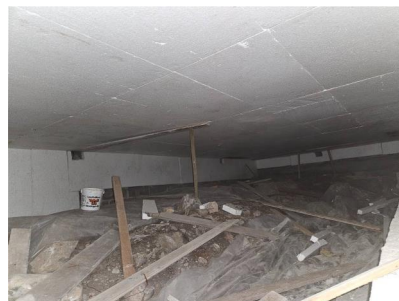
Organiskt material finns i utrymmet.

När man har organiskt material i en fuktig miljö finns en ökad risk för mikrobiell tillväxt (angrepp av mikroorganismer). Detta kan i sin tur leda till att mikrobiell lukt sprids till boendemiljön.

Vid fuktmätning som utfördes i en plank på marken uppmättes fuktvärden under kritisk fuktnivå för mikrobiell tillväxt och normal lukt upplevdes.

Fuktkvoten uppmättes till 10 %. Det finns risk för mikrobiell tillväxt om den relativa fuktigheten överstiger 75%. I furuvirke motsvarar detta en fuktkvot på 17%.

Städa därför ur grunden från organiskt material.

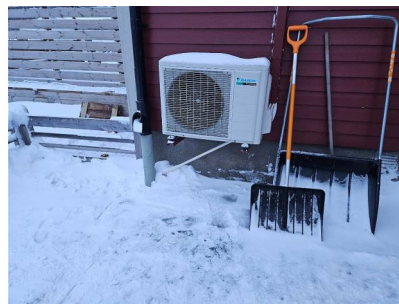
Vissa utedelar till luftvärmepumpar skapar mycket kondensvatten som hamnar mot underliggande/intilliggande fasad och sockel. Detta bidrar till ökad fuktbelastning mot intilliggande konstruktioner. Om så är fallet även med denna anläggning bör man se till att leda bort vattnet. Observera att besiktning av byggnadens värmesystem eller värmepumpen inte har ingått i uppdraget.

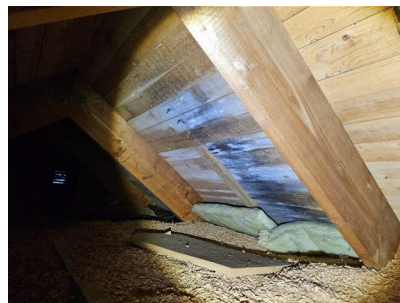
På vinden finns mindre lokala fläckar av mikrobiell påväxt på underlagstaket. Vid fuktmätning uppmättes dock torra värden vilket är bra med hänsyn till årstid. Enligt uppgifter från fastighetsägaren är påväxten oförändrad sedan man tillträdde huset vilket även det tyder på att det sannolikt inte är ett pågående problem. Skulle dock påväxten tyckas tillta är min rekommendation att ventilationen i huset förbättras samt att eventuella otätheter i vindsbjälklaget tätas. Detta för att förhindra att varm, fuktig luft leds upp på vinden vintertid.

På vinden finns mindre lokala fläckar av mikrobiell påväxt på underlagstaket. Enligt uppgifter från fastighetsägaren är påväxten oförändrad sedan man tillträdde huset vilket tyder på att det sannolikt inte är ett pågående problem, dessutom uppmättes fuktkvoten till under kritisk nivå för mikrobiell tillväxt.

Vid kontroll av vinden uppmättes fuktvärden under kritisk fuktnivå för mikrobiell tillväxt och en normal lukt upplevdes. Fuktkvoten i underlagstak/takbjälkar uppmättes till 9 %.

Skulle dock påväxten tyckas tillta är min rekommendation att ventilationen i huset förbättras samt att eventuella otätheter i vindsbjälklaget tätas. Detta för att förhindra att varm, fuktig luft leds upp på vinden vintertid.

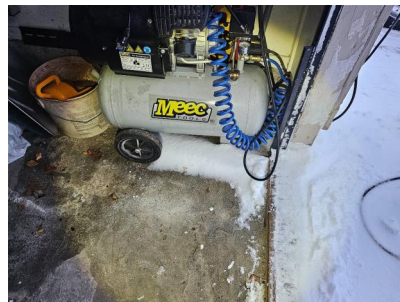
Det driver in en mindre mängd snö under porten.

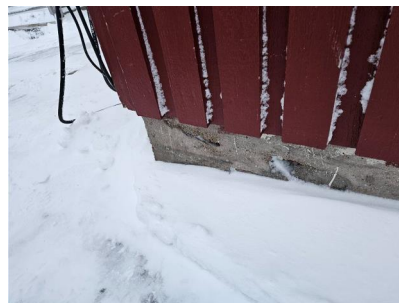
- Normalt underhållsbehov föreligger på delar av fasaden.
- Mindre sprickor finns i sockel.
- Hänggränna saknas på ena sidan.

Detta bedöms inte ha lett till några följskador.

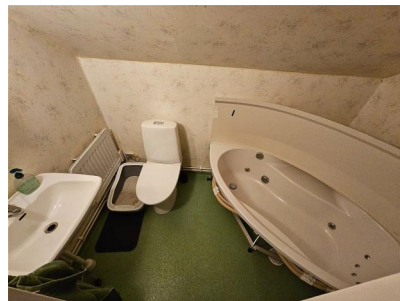
I övrigt bör man tänka på att badrummet på övre plan är ålderstiget och bör av den anledningen finnas med i en framtida underhållsplan.

Våtutrymmet har äldre yt-/tätskikt.

Eftersom funktionen, som innebär att ytskiktet/tätskiktet ska vara vattentätt, kan vara nedsatt finns en ökad risk att vatten tränger igenom ytskiktet/tätskiktet med vattenskador i omkringliggande konstruktioner som följd.

Fuktindikering i utrymmet gav inga förhöjda fuktindikationer.
