Besiktningssprotokoll

Anticimex Försäkringsbesiktning i samarbete med Fastighetsbyrån

Fastighetsbeteckning: Norrkärr 2:15	
Fastighetsadress: Caprivägen 11	
Postnummer: 45290	Ort: Strömstad

Försäkringsbesiktning

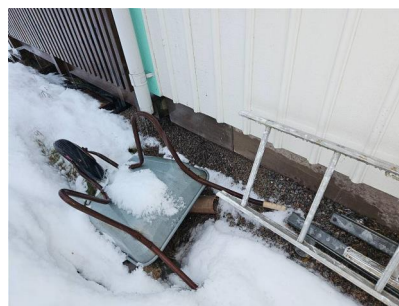
Utvändigt / Markförhållanden

Markbädd saknas på hörnet av garaget.

Fyll upp material.

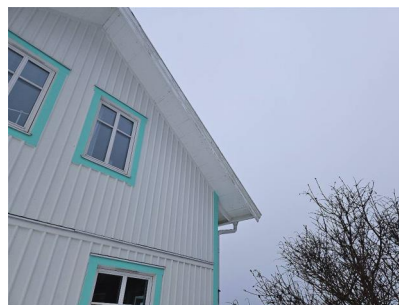
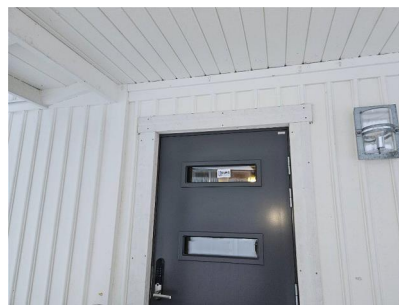
Utvändigt / Fasad

Träpanelen är i behov av målning/underhåll.
Vindskivor och dörrfoder.

Fasadbeklädnad och träkonstruktioner där målningsbehov finns riskerar att få fukt- och rötskador på grund av sämre vattenavvisande förmåga. För att öka livslängden på fasadbeklädnaden rekommenderas målning och underhåll.

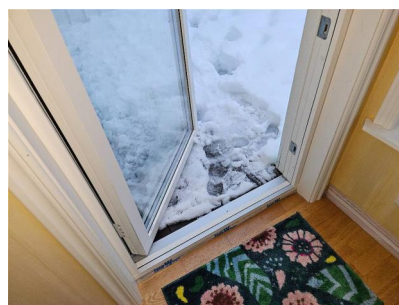
- ⚠ Tröskelbleck saknas under dörr från altan till vardagsrum.

Avsaknad av tröskelbleck medför att det finns risk för att vatten kan rinna in och orsaka fuktskador på tröskel och/eller i kringliggande vägg och bjälklag.

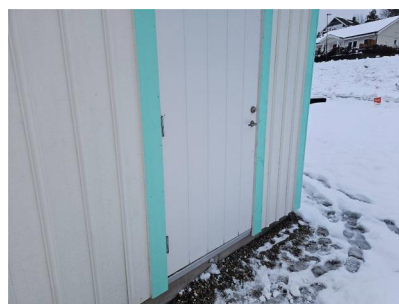
- ✎ Dörr på garaget är något fuktskadad i nederkant.

De upptäckta skadorna kan bero på olika saker, exempelvis bristfälligt underhåll, målning, skruvar och beslag etc.

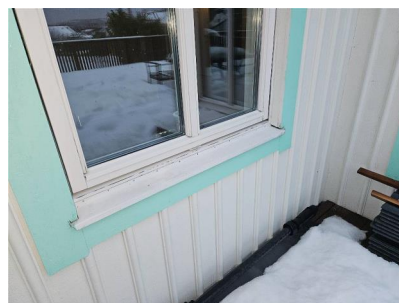
Utvändigt / Fönster

Fönstren har färgsläpp och torrsprickor.

Fönsterbågar och fönsterkarmar där målningsbehov finns riskerar att få fukt- och rötskador på grund av sämre vattenavvisande förmåga.

För att öka livslängden på fönster rekommenderas målning och underhåll. Kontrollera alla fönster.

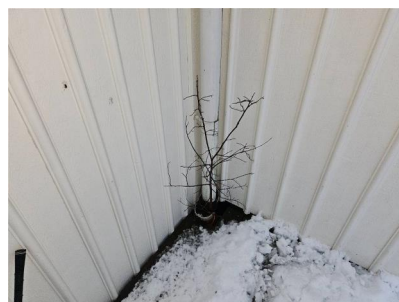
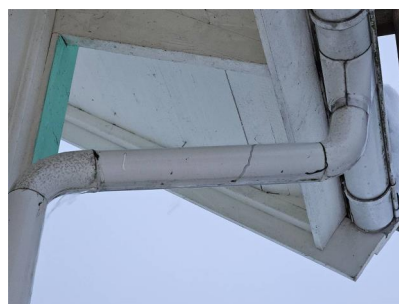
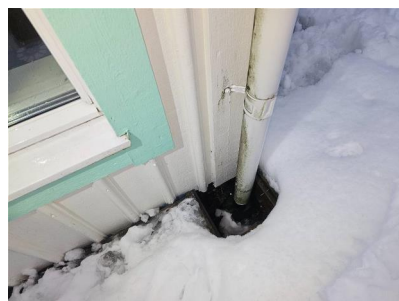
Utvändigt / Hängrännor / Stuprör

Stuprör är igensatt med skräp och det läcker i övergång.
- Vissa stuprör är ej kopplade till markledning och det förekommer spruckna lövsilar.

Eftersom stuprör är fulla med skräp kan vatten frysa och bilda en ispropp, risk finns då att rören svämmar över och det kan bli fuktskador på fasad och sockel.

För att förebygga skador på fasad och sockel rekommenderas översyn och justering.

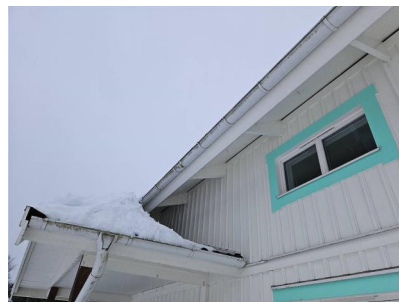
Hängrännor läcker i skarv vid entré och det rinner över från terrassens hängränna.

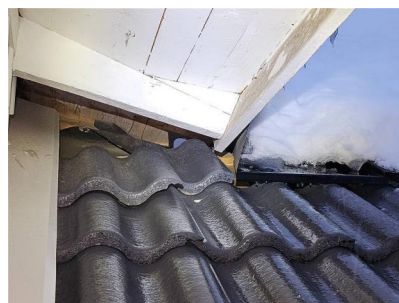
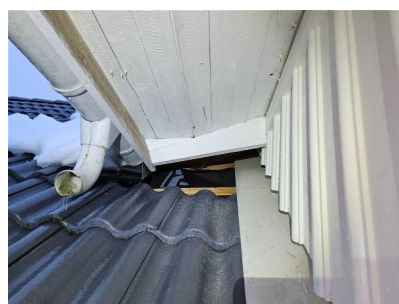
Utvändigt / Tak

Utförd uppdatering / byte av tak har brister.

Utförandet är inte fackmässigt* utförd. Plåtar och takpannor saknas vilket i sin tur kan leda till fuktskador i underliggande konstruktioner. * Fackmässigt utförande innebär att arbetet ska utföras enligt Boverkets byggregler, gällande branschregler samt monteringsanvisningar för samtliga material.

Vi rekommenderar att du kontaktar en takläggare för kontroll och åtgärd.

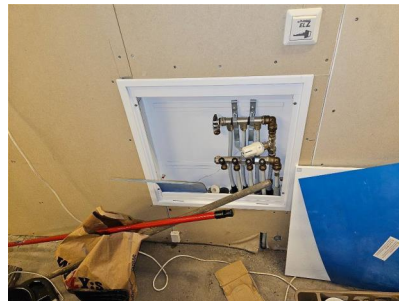
Det finns vattenburen golvvärme i garaget, där värmen f.t är väldigt hög (runt 30 grader). Termostaten står redan på frostfritt läge.

Kontrollera termostaten. Kontakta rörläggare vid behov.

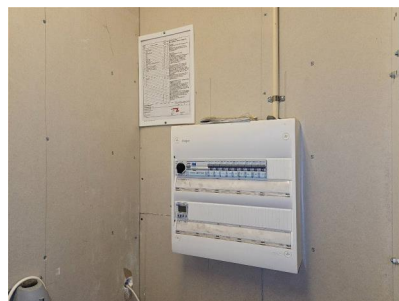
El-centralen har jordfelsbrytare och förteckning.

Jordfelsbrytare finns installerad vid elcentralen.

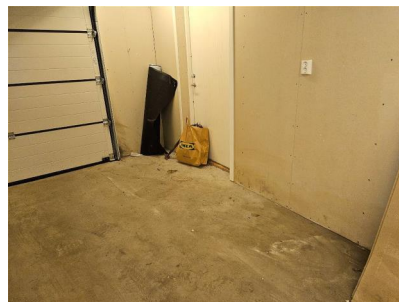
Väggskivor av obehandlad gips som går hela vägen dikt an betongplattan har missfärgningar och mikrobiell påväxt.

Kontrollera omfattning och åtgärda orsak.

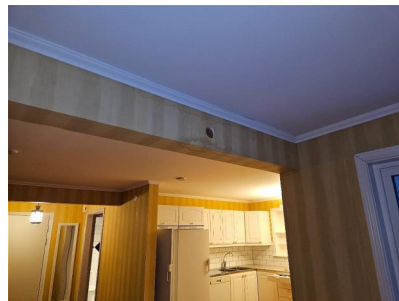
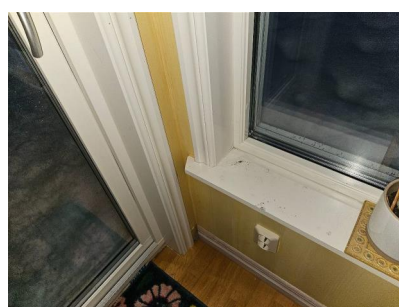
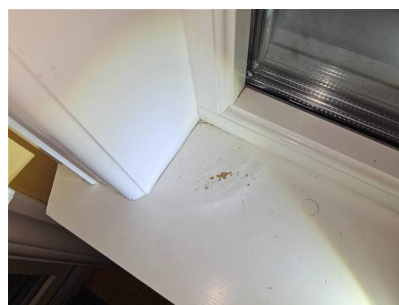
Entréplan / Vardagsrum

Taket /vägg under balkong på limbalk har fuktfläckar. F.t inga förhöjda fuktindikationer. Dörren ovan är bytt.

Fönsterbänk har fuktfläck /formförändring. F.t lokalt förhöjda fuktindikationer i formförändringen.

Fuktfläckar kan bero på olika saker, och kan vara ett tecken på en tidigare eller en pågående fuktskada.

Vi rekommenderar en fördjupad undersökning av dessa noteringarna för att bedöma orsak och omfattning.

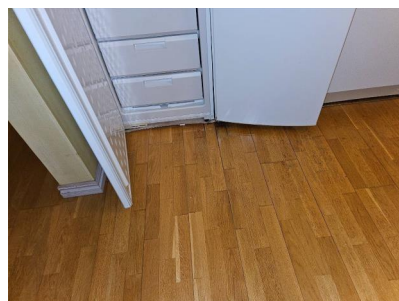
Golvet är fuktskadat. F.t inga förhöjda fuktindikationer.

Den upptäckta fuktskadan kan vara ett tecken på en tidigare eller en pågående fuktskada.

Vi rekommenderar en fördjupad undersökning för att bedöma orsak och omfattning.

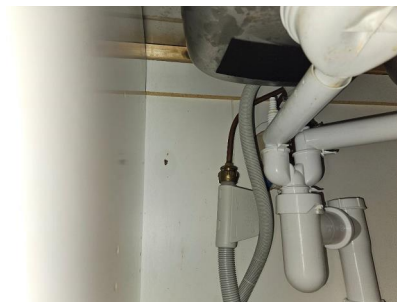
Anslutningarna i diskbänkskåpet har brister.

Slangar/kopplingar/slangklämmor inte är fast monterade, vilket i sin tur kan leda till läckage och fuktskador.

Vi rekommenderar att slang från diskmaskinen klämmas i skåpet baksida.

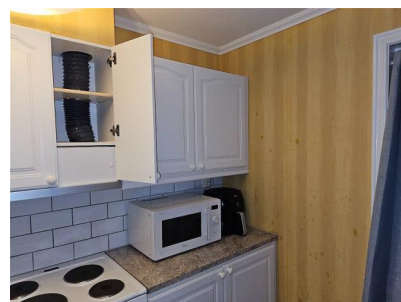
Väggen och ovan fläktskåp har fläckar.

Fuktfläckarna bedöms komma från fett.
Kontrollera orsaken till varför fläckar har uppstått ovan fläktskåp.

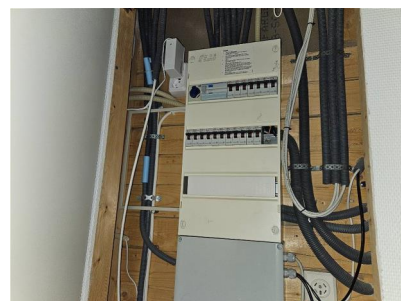
Gruppförteckning över elcentralen saknas.

"Gruppförteckning" är en lista som ska vara placerad vid elcentralen. Den visar vilka säkringar som är anslutna till vilka armaturer, vägguttag och apparater. Den är också till för att underlätta vid felsökning och elarbeten.

Kontakta en elektriker för att upprätta en gruppförteckning som placeras i närheten av elcentralen.

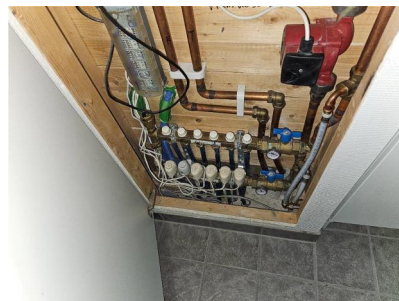
Rörslits saknar vattentät botten.

En rörslits ska från (2011 byggår, tidigare inget krav) ha en vattentät botten och vara försedd med skvallerrör. När det saknas ökar risken för att ett läckage inte upptäcks i tid. Det kan leda till fuktskador i omkringliggande konstruktioner.

En elektronisk fuktvarnare rekommenderas i utrymmes botten.

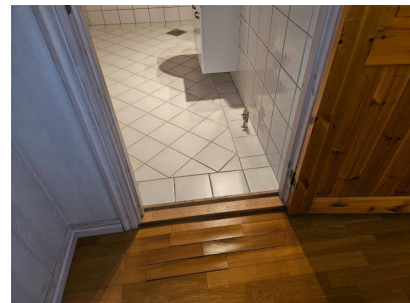
Övre plan / Dusch/Toalett

Badrummet har brister i utförandet.

- Mindre lokala delar av golvet har dåligt golvfäll.
- Rörgenomföring i golv förekommer.
- Tröskeln är lös och tätskikt är ej uppvikt mot tröskeln. Vilket troligtvis är orsaken till att parketten är fuktskadad utanför dörren.

Eftersom badrummet inte är fackmässigt* utfört finns risk för fuktskador. Observera att risken angående fackmässigt utförande gäller hela utrymmet.

Undersök omfattning och orsak till skadan.

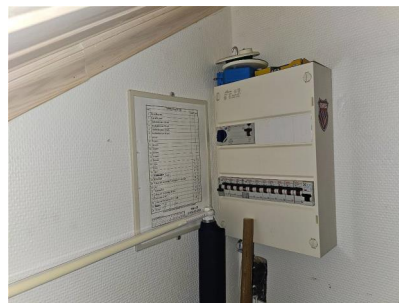
El-centralen har jordfelsbrytare och förteckning.

Jordfelsbrytare finns installerad vid elcentralen.

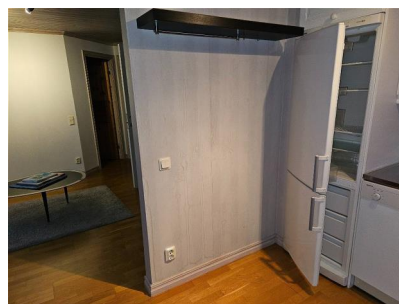
Väggen har ytliga fläckar under hylla.
Bedöms som mindre brist.
