Besiktningssprotokoll

Anticimex Försäkringsbesiktning i samarbete med Fastighetsbyrån

Fastighetsbeteckning: Möjan 11	
Fastighetsadress: Vasshusvägen 59	
Postnummer: 45235	Ort: Strömstad

Besiktningdatum: 2024-12-18	Protokollnummer: 68731392
Temperatur: 6 °C	Väderlek: Regn
Tekniker: Andreas Ohlsson	
E-post: andreas.ohlsson@anticimex.se	
Kontor: Uddevalla	
Närvarande: Säljare närvarade vid besiktningen.

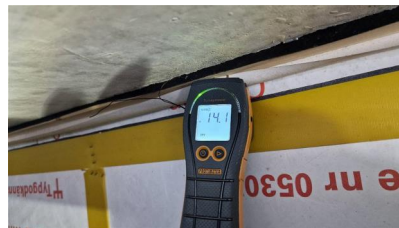
Utvändigt / Krypgrund

- Vid kontroll av konstruktionen i krypgrund uppmättes fuktvärden under kritisk fuktnivå för mikrobiell tillväxt och normal lukt upplevdes.

Fuktkvoten uppmättes till 14 %.

Risk för mikrobiell tillväxt föreligger om fuktkvoten (FK) överstiger 17 %.

Golvbjälklaget ovan den uteluftsventilerade krypgrunden riskerar att drabbas av fuktskador på grund av naturlig fuktpåverkan. Detta kan i sin tur leda till mikrobiella skador (angrepp av mikroorganismer) som kan leda till att mikrobiell lukt sprids till boendemiljön.

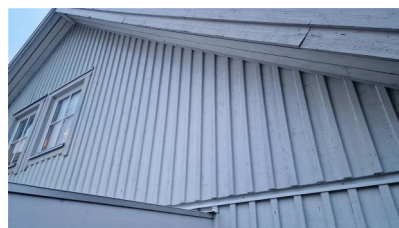
Utvändigt / Fasad

- Träfasad och vindskivor är i behov av målning/underhåll.

Fasadbeklädnad och träkonstruktioner där målningsbehov finns riskerar att få fukt- och rötskador på grund av sämre vattenavvisande förmåga. För att öka livslängden på fasadbeklädnaden rekommenderas målning och underhåll.

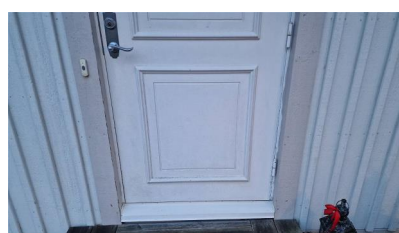
Utvändigt / Dörrar

- Entrédörren är i behov av målning/underhåll.

Dörrar där målningsbehov finns riskerar att få fukt- och rötskador på grund av sämre vattenavvisande förmåga.

För att öka livslängden på dörr rekommenderas målning och underhåll.

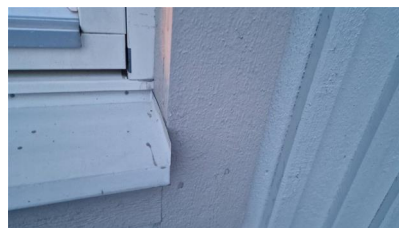
Utvändigt / Fönster

- Fönsterbleck är inte infällda i smygar/foder.

Eftersom fönsterblecken är otäta finns risk att vatten rinner in i väggen vilket i sin tur kan leda till fuktskador i väggkonstruktionen.

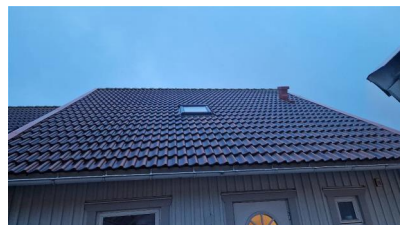
Utvändigt / Tak

- Betongpannor med underlagstak av träfiberskivor

Med denna konstruktion är det extra viktigt att takpannorna är hela. Eftersom underlagstaket inte har en papp kan regn och snö som tränger in genom otätheter leda till fuktskador i underliggande konstruktion.

Yttertaket är endast besiktigt från marken då inget glidskydd eller steg finns på taket.

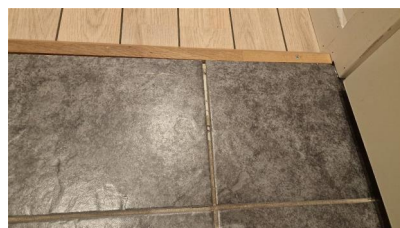
Entréplan / Entréhall

- Bomljud och fogsläpp finns i klinkers.

Detta bedöms som en mindre brist då orsaken bedöms vara att klinkers monterats på oförstyvad spånskiva.

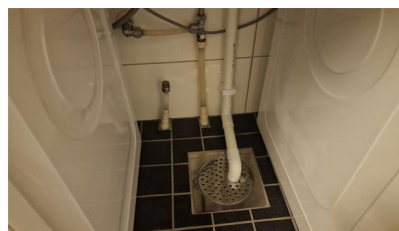
Entréplan / Dusch/Toalett/Tvättstuga

- Rörgenomföringar finns i golv.
- Golvlutning finns endast i duschzon.

Rörgenomföringar i golvet medför en ökad risk för att vatten tränger ner i omkringliggande konstruktioner och orsakar fuktskador.

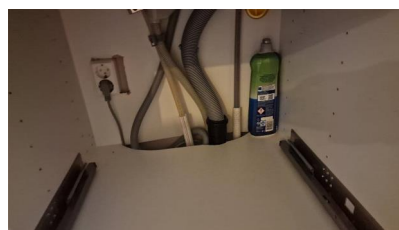
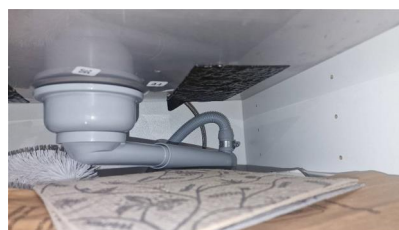
Entréplan / Kök

- Fuktskydd saknas i diskbänksskåp och under kyl/frys.
- Avloppslang från diskmaskinen är inte fastsatt i underkant av diskbänken.

Utän fuktskydd är det svårt att upptäcka läckage från rörledningar. Vatten kan då tränga in i omkringliggande konstruktioner och orsaka fuktskador.

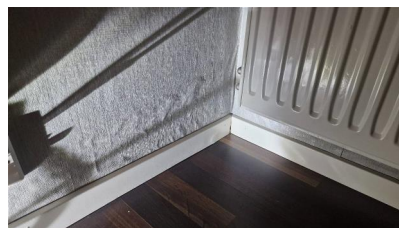
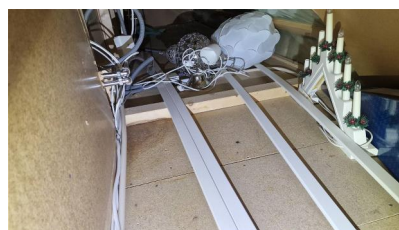
Övre plan / TV-Rum

✎ - Formförändringar/Missfärgningar finns i nederkant av väggen mot sidovind. Detta är även synligt invändigt på golvet i sidovinden.

Detta är orsakat av ett tidigare läckage som nu är åtgärdat.
