# Besiktningssprotokoll

Anticimex Försäkringsbesiktning i samarbete med Fastighetsbyrån

Fastighetsbeteckning: Björkspinnaren 4	
Fastighetsadress: Tallspinnargatan 10	
Postnummer: 451 62	Ort: Uddevalla

Besiktningdatum: 2024-01-08	Protokollnummer: 68028440
Temperatur: -9 °C	Väderlek: Mulet
Tekniker: Per-Niklas Zakariasson	
E-post: per-niklas.zakariasson@anticimex.se	
Kontor: Uddevalla	
Närvarande: Inledningsvis närvarande fastighetsägaren.

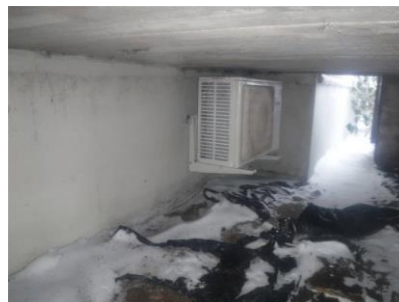
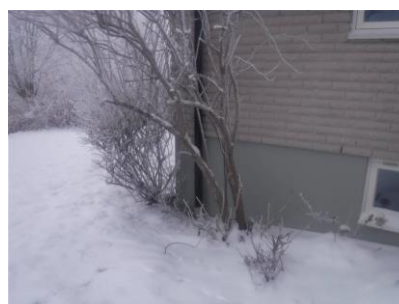
- Kondensvatten från luftvärmepumpens utedel leds inte bort från husgrunden.
- Växter intill huset.

Ovannämnda brister medför ökad risk för att vatten tränger in i anslutande konstruktioner, vilket i sin tur kan leda till fuktrelaterade skador.

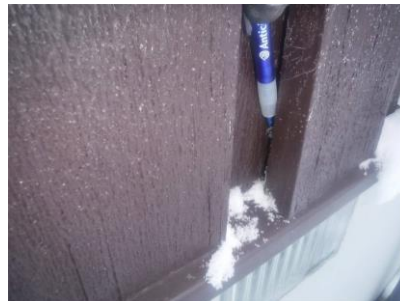
- Fasadpanelen har torrsprickor och är i behov av underhåll.
- Panelen under fönsterparti har släpp från infästning.

Ovannämnda brister med för en risk att vatten tränger in med fuktskador som följd.

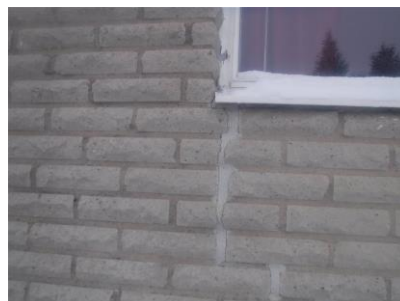
Sprickor finns i fasadstenen.

Dessa bedöms inte ha lett till bakomliggande skador.

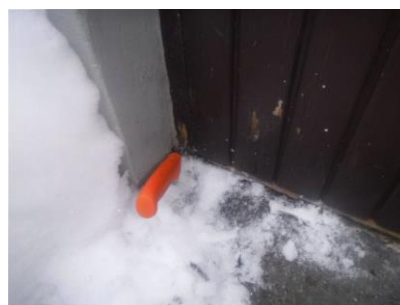
Rötskador finns i dörrkarm och tröskel vid källardörren.

Bedöms inte kunna orsaka bakomliggande skador, byte av dörr och karm är att rekommendera.

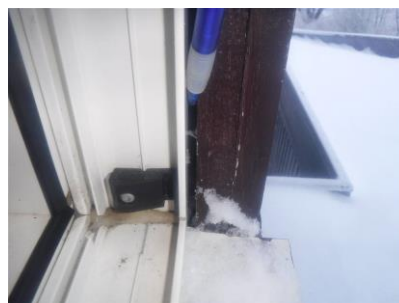
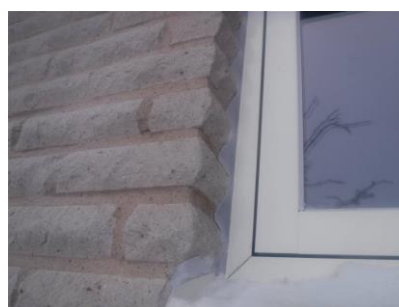
- Otätheter har uppkommit mellan utvändigt salning och fönsterkarm.
- Infästning av fönster är fogad.

Otätheter medför en risk att vatten tränger in med fuktskador som följd.

Med tiden finns risk att fogen spricker och att otätheter uppkommer vilket medför en risk att vatten tränger in. Montera vinkelpåtar via en plåtslagare kan vara ett alternativ.

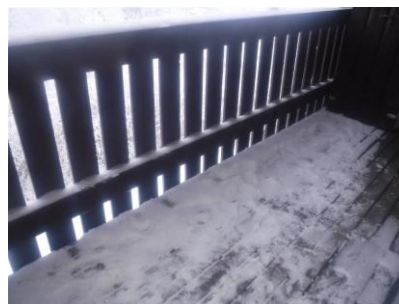
- Skyddsräcket har släppt från infästning och är i behov av underhåll.

Det rekommenderas att räcket förankras och underhålls.

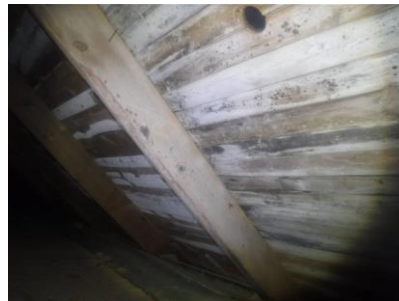
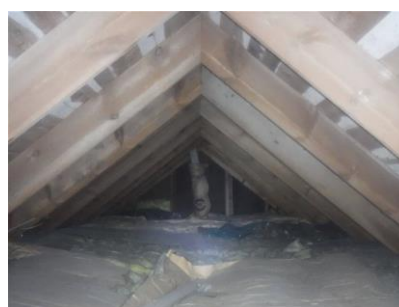
- Mikrobiell påväxt finns på underlagstaket.
- Nockvinden är endast besiktad från luckan då en säker landgång saknas.

Den mikrobiell påväxten indikerar att vinden tillförs fukt inifrån bostaden. För att komma tillrätta med detta behöver fukttilförseln inifrån bostaden minskas. Detta kan göras genom att ventilationen i bostaden förbättras samt att eventuella otätheter i vindsbjälklaget (tak-/väggvinklar, taklucka med mera) tätas.

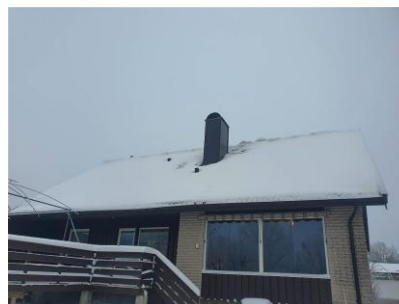
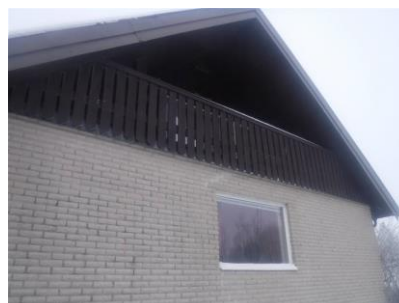
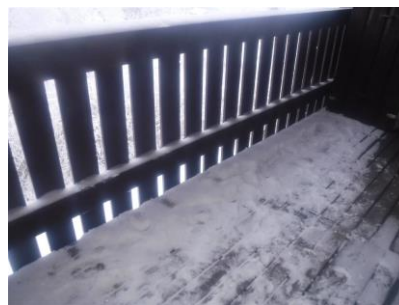
- Sadeltak och takavvattning är inte besiktade då dessa delar var snötäckta vid besiktningstillfället.
- Pulpettaket ovan del av vardagsrum är inte besiktat då en trädäck täcket takytan.

Vi rekommenderar en kompletterande besiktning av tak och takavvattning när dessa delar är fria från snö och frost.

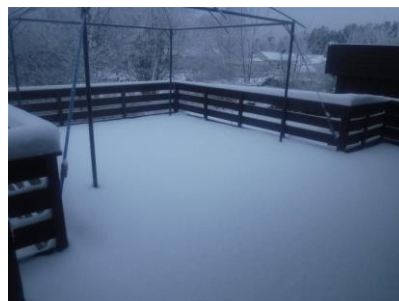
Altan var snötäckt vid besiktningen.

Vi rekommenderar en kompletterande besiktning när altanen är fri från snö.

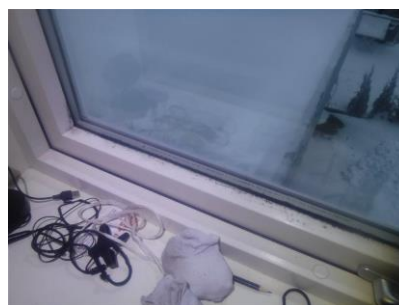
Bristfällig ventilation i huset och kondens finns på insidan av fönster.

Det rekommenderas att ventilationen förbättras i huset via fackman. Tilluftsventiler är att rekommendera i samtliga sovrum och sällskapsrum, även våtrumsfläktar som går med kontinuerlig fläkt drift rekommenderas.

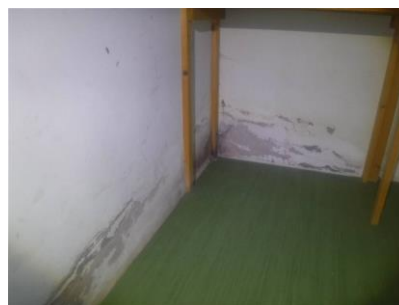
Utvändigt fuktskydd och dränering är äldre, puts och färgsläpp finns på insidan av grundmur.

Puts och färg som släpper på insidan av grundmur indikerar att utvändigt fuktskydd och dränering inte längre fungerar tillfredsställande, för att åtgärda detta behöver dessa delar förbättras via en omdränering.

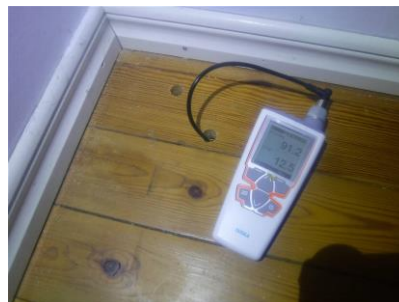
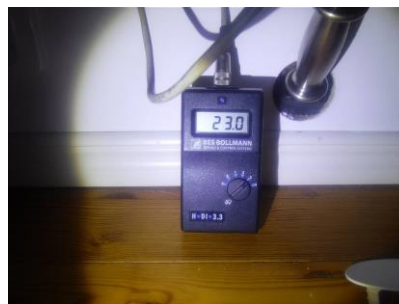
Vid kontroll av golv och väggkonstruktioner uppmättes förhöjda fuktvärden och mikrobiell lukt upplevdes.

Via provhål i golv (gillestuga) uppmättes den relativa fuktigheten till 91%.  
Via provhål i vägg (gillestuga mot yttervägg) uppmättes fuktkvoten till 23% i väggregel.

Risk för mikrobiell tillväxt föreligger om den relativa fuktigheten överstiger 75%, vilket motsvarar en fuktkvot på 17%.

För orsak, omfattning och lämplig åtgärd av uppmätta fuktvärden och den mikrobiella lukten rekommenderas att en fördjupad undersökning utförs. Notera att denna rekommendation gäller samtliga uppreglade golv och utreglade väggar i källarplan.

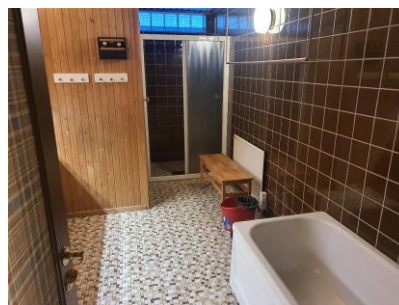
- Utrymmet har äldre tätskikt.
- Bomljud på kakel och mosaik.
- Gjutjärnsbrunn.
- Eluttag sitter löst och behöver förankras, vid osäkerhet kontaktas en elektriker.

När ett våtutrymme blir till åren ökar risken för läckage och fuktskador. En renovering av utrymmet rekommenderas via fackman.

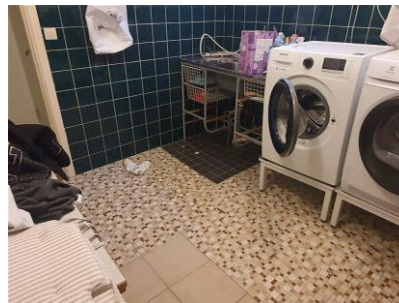
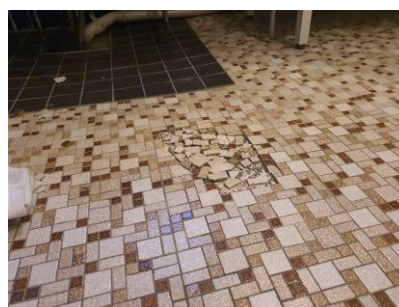
- Trasig mosaik, golvytan har lokalt rest sig.
- Gjutjärnsbrunn.
- Utrymmet har äldre ytskikt.

En renovering av utrymmet rekommenderas via fackman. Orsaken till att golvytan lokalt har rest sig fastställs och åtgärdas vid en renovering av utrymmet.

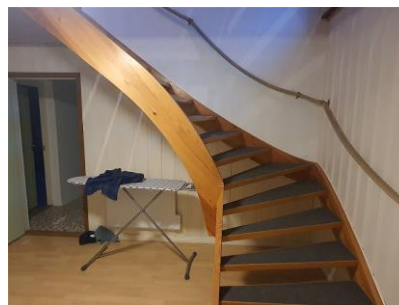
Fallskydd saknas.

Avsaknad av fallskydd medför en risk för personskada.

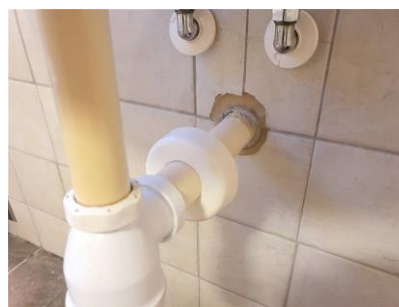
⚠ Avloppsstos under handfat är placerad i vägg.

Vid ett eventuellt läckage vid stosen finns risk att fuktskador uppkommer.

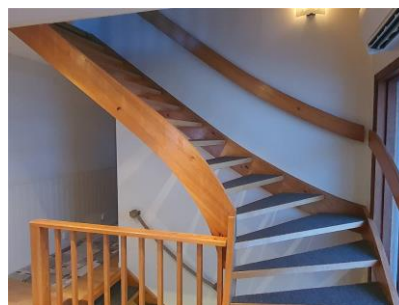
Fallskydd saknas.

Avsaknad av fallskydd medför en risk för personskada.

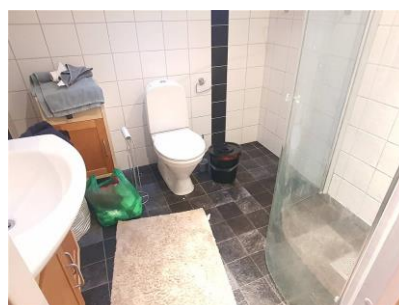
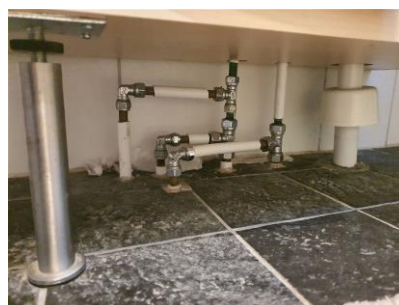
Rör genomföring genom golvytan i form av vattenrör.

Enligt dagens branschregler skall inga genomföringar förekomma genom golvytan utom avlopp, då man idag ser dessa som en risk för läckage och fuktskador.

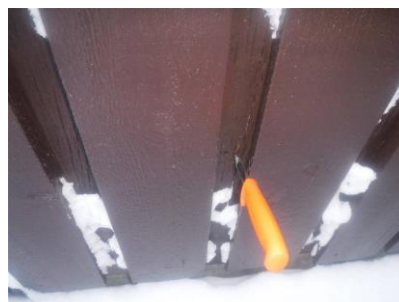
Rötskador finns i fasadpanelen.

Det rekommenderas att rötskadat material byts och att bakomliggande konstruktion kontrolleras via en snickare.

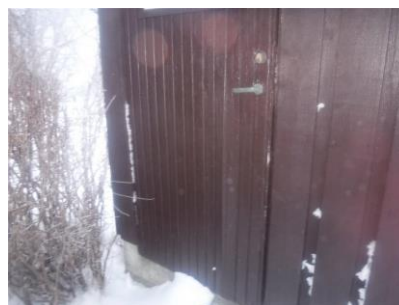
Dörren på baksidan av garage är i ett dåligt skick.

Det rekommenderas att dörren byts ut via en snickare.

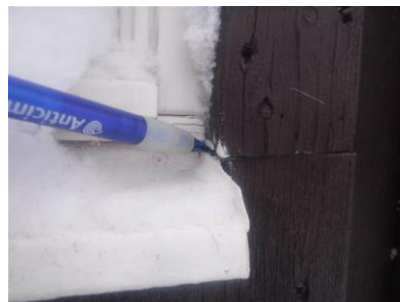
Otät infästning av underbleck.

Otäteter medför en risk att vatten tränger in med fuktskador som följd.
