Besiktningssprotokoll

Anticimex Försäkringsbesiktning i samarbete med Fastighetsbyrån

Fastighetsbeteckning: Borekulla 1:21	
Fastighetsadress: Strandbovägen 16	
Postnummer: 43963	Ort: Frillesås

Besiktningdatum: 2025-01-10	Protokollnummer: 68784252
Temperatur: -1 °C	Väderlek: Mulet
Tekniker: Tobias Larsson	
E-post: tobias.larsson@anticimex.se	
Kontor: Göteborg	
Närvarande: Fastighetsägare

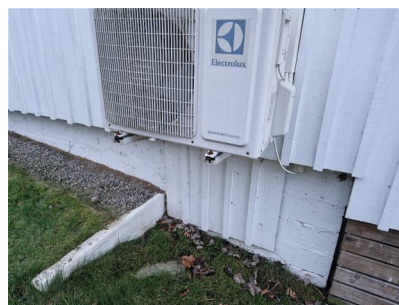
Kondensvatten från luftvärmepumpens utedel leds inte bort från husgrunden.

Detta medför ökad risk för att vatten tränger in i anslutande konstruktioner, vilket i sin tur kan leda till fuktrelaterade skador. Observera att besiktning av byggnadens värmesystem eller värmepumpen inte har ingått i uppdraget.

Marken lutar mot delar av huset.

Detta innebär en ökad fuktbelastning mot grunden vilket i sin tur kan orsaka fuktskador i huset.

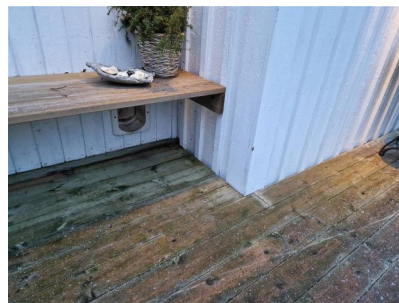
Fasadpanel avslutas bakom trall lokalt. Vidare noteras mindre målning/underhållsbehov (främst gavel åt norr).

Att fasadpanel avslutas bakom trall medför en risk att vatten blir stående mellan fasadpanelen och trall med fuktrelaterade skador som möjlig följd. Vidare försvårar det framtida underhåll och ökar risk för fuktuppsug i fasadpanelens ändträ.

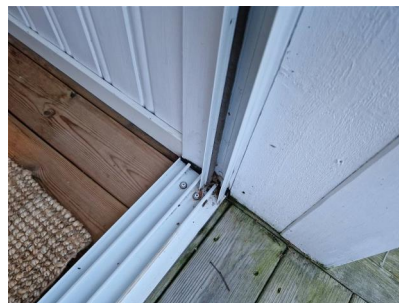
Vid hård väderlek kan det enligt uppgift från fastighetsägare tränga in minimalt med vatten i vinkel där skjutdörr/väggparti möts.

Rya bygg som utfört byggnationen av uterummet har i efterhand utfört kontroll utan att hitta något uppenbart fel. Det rekommenderas att hålla detta under uppsyn, med fördel kan anslutningar ses över och tätas.

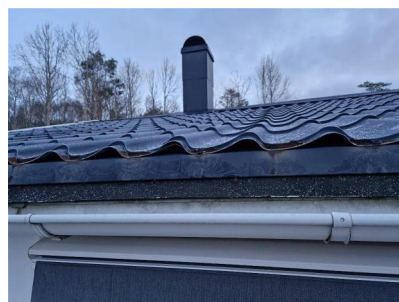
Plåttaket har rostangrepp där vindskiveplåt på taket lokalt är för smal och inte tillräckligt långt utdragen över takplåten.

Brister i utvändiga taktäckningen kan leda till att regn- eller smältvatten tränger ner i underliggande takkonstruktion och orsakar fuktrelaterade skador, vilket kan medföra mikrobiella skador.

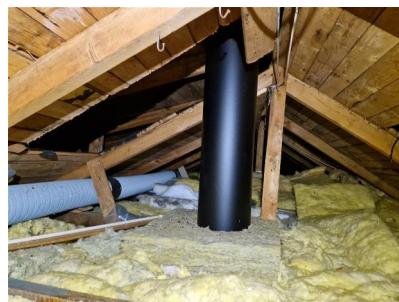
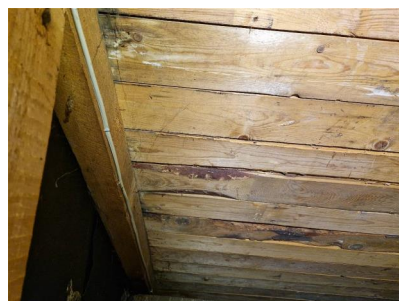
Viss mikrobiell påväxt finns på underlagstaket samt mindre fuktfläckar (främst vid vinkel tak/gavelvägg). Vidare noteras spår av smådjur.

Den upptäckta mikrobiella påväxten på underlagstaket kan vara ett tecken på att vinden tillförs fukt inifrån bostaden och/eller uteluften. Fuktfläckar kan bero på olika saker, och kan vara ett tecken på en tidigare eller ett pågående läckage. Dessa fuktkvotsmättes dock utan förhöjda värden.

Observera att besiktning endast är utförd från lucka då landgångar saknas. Det rekommenderas att komplettera med landgångar för att möjliggöra och underlätta framtida inspektioner.

Vi rekommenderar en fördjupad undersökning för att bedöma orsak och omfattning.

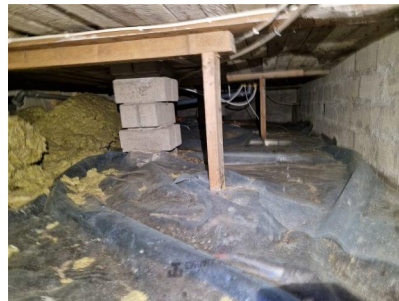
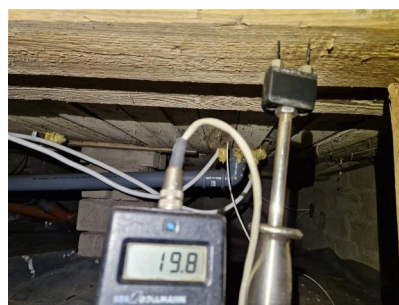
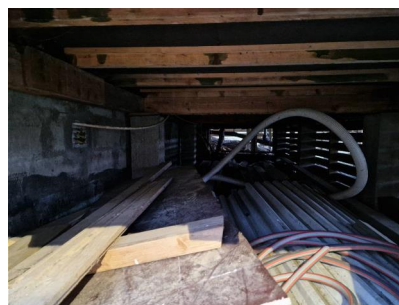
Vid kontroll av konstruktionen uppmättes fuktvärden över kritisk fuktnivå för mikrobiell tillväxt.

Uteluftsventilerade krypgrunder/plintgrunder med bjälklag av organiskt material har ofta fuktskador på grund av naturlig fuktpåverkan. Detta kan resultera i mikrobiella skador. Rötskyddsbehandlat trä noteras.

Det finns risk för mikrobiell tillväxt om den relativa fuktigheten (RF) i den omgivande luften är över 75 %. I furuvirke motsvarar det en fuktkvot (FK) på 17 %. Fuktkvoten uppmättes till mellan 19,8 - 22,5 % i undersida bjälklag.

Vidare noteras lokala sprickor i grundmur, spår av smådjur, visst organiskt material på markytan samt att trossbotten lokalt hänger ner/släppt och enstaka pelare står dikt an sten/mark utan fuktskydd.

Vi rekommenderar en fördjupad undersökning för att bedöma orsak och omfattning.

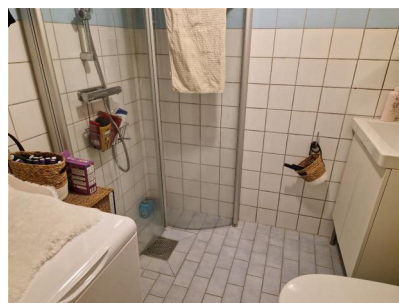
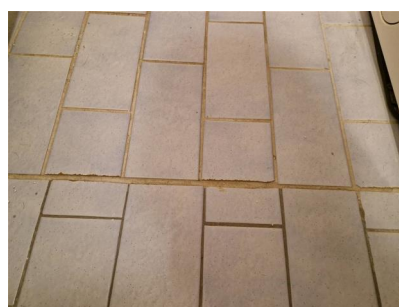
Utrymmet bedöms äldre och följer inte dagens branschregler. Brister finns bland annat gällande felmonterat tätskikt (sticker fram under klämring), fix finns mellan golvbrunn och klinkerram, "bom" ljud noteras i klinker i/runt duschzon. Vidare noteras sprucken emalj på flera kakelplattor.

Kontakt med en behörig våtrumsentreprenör för renovering av utrymmet till dagens standard rekommenderas. I samband med renoveringen bör omkringliggande konstruktioner kontrolleras för att upptäcka eventuella följdskador.

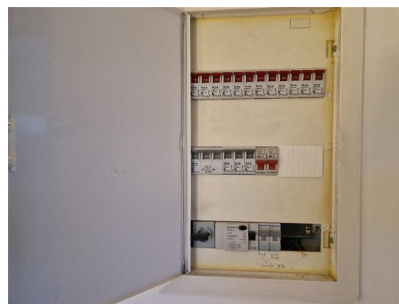
Fuktskydd saknas i diskbänksskåp.

Utan fuktskydd är det svårt att upptäcka läckage från rörledningar. Vatten kan då tränga in i omkringliggande konstruktioner och orsaka fuktskador. För att upptäcka eventuella läckage, installera ett fuktskydd.

Gruppförteckning över elcentralen saknas samt mindre del skyddshölje.

"Gruppförteckning" är en lista som ska vara placerad vid elcentralen. Den visar vilka säkringar som är anslutna till vilka armaturer, vägguttag och apparater. Den är också till för att underlätta vid felsökning och elarbeten.

Kontakta en elektriker för att upprätta en gruppförteckning som placeras i närheten av elcentralen.

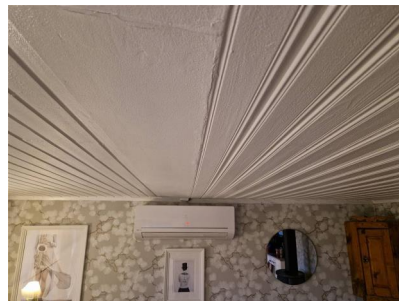
Tak är ojämnt och buktar (skarv i vardagsrum mellan grundhus och tillbyggnad).

Vill man med säkerhet konstatera orsak/omfattning samt eventuell åtgärd av de tak som bedöms vara något "hängande" kan en byggtreprenör kontaktas för att utföra en fördjupad undersökning.
