Besiktningssprotokoll

Anticimex Försäkringsbesiktning i samarbete med Fastighetsbyrån

Fastighetsbeteckning: Vitlöken 1	
Fastighetsadress: Morellvägen 14	
Postnummer: 831 62	Ort: Östersund

Försäkringsbesiktning

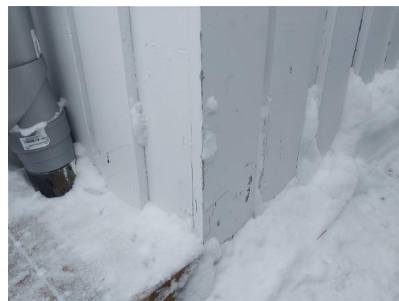
Utvändigt / Fasad

Fasadpanelen och trädetaljer är i behov av målning/underhåll.

För att öka livslängden på fasadbeklädnaden rekommenderas målning och underhåll.

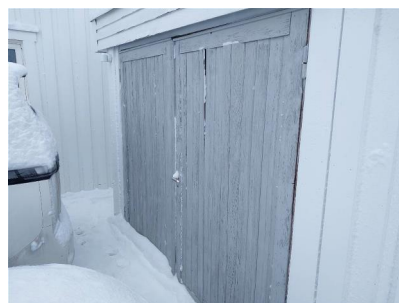
Utvändigt / Dörrar

Dörr och garageport på garage är i behov av byte för att fungera tillfredställande.

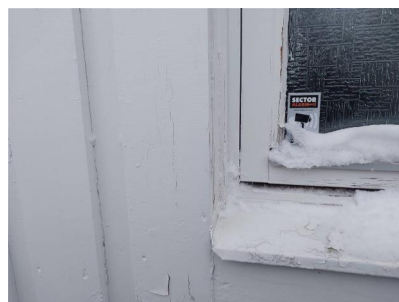
Utvändigt / Fönster

Fönster är i behov av målning/underhåll.

För att öka livslängden på fönster rekommenderas målning och underhåll.

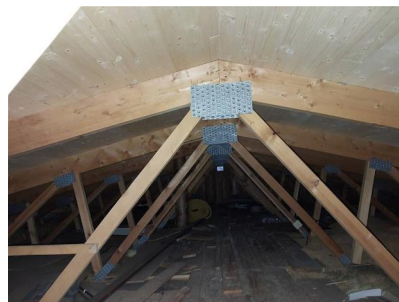
Utvändigt / Vind

Vid kontroll av vinden uppmättes fuktvärden under kritisk fuktnivå för mikrobiell tillväxt och en normal lukt upplevdes. Fuktkvoten i underlagstak/takbjälkar uppmättes till 12 %.

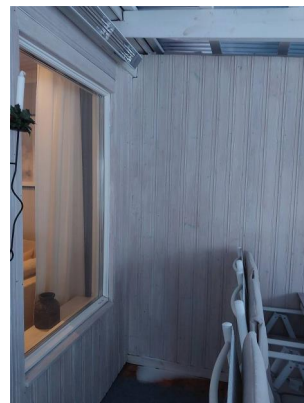
Utvändigt / Uterum invändigt

Mindre mängd snö har blåst in vid takutskott.

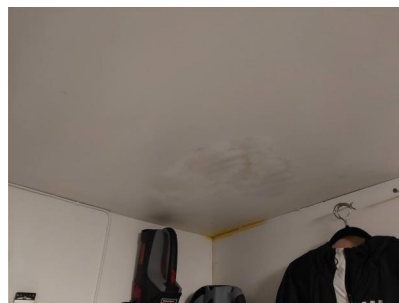
Utvändigt / Garage/förråd invändigt

Fuktfläckarna på innertaket i garage/förråd målades över 2019 och har inte förändrats sedan dess. Garagetaket är sannolikt original.

Taket har fuktfläckar. Upplevs dock torr för dagen.
Se lämnade upplysningar från fastighetsägare.

Fuktfläckar kan bero på olika saker, och kan vara ett tecken på en tidigare eller en pågående fuktskada.

Vi rekommenderar en fördjupad undersökning för att bedöma orsak och omfattning.

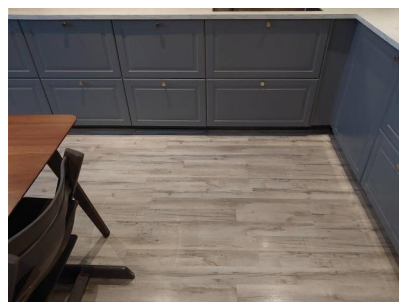
Entréplan / Kök

Inget att notera.

Fuktindikering i utrymmet gav inga förhöjda fuktindikationer.

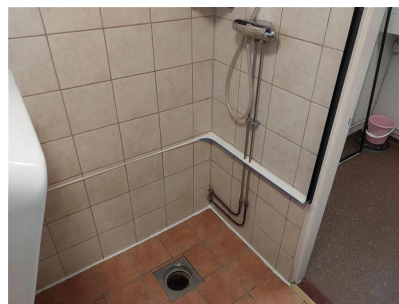
Entréplan / Badrum/Wc

⚠ Våtutrymmet har äldre yt-/tätskikt.
Gjutjärnsbrunnen med anslutet tätskikt.
Rör genomföring i plats för bad/dusch.

Eftersom funktionen, som innebär att ytskiktet/tätskiktet ska vara vattentätt, kan vara nedsatt finns en ökad risk att vatten tränger igenom ytskiktet/tätskiktet med vattensador i omkringliggande konstruktioner som följd.

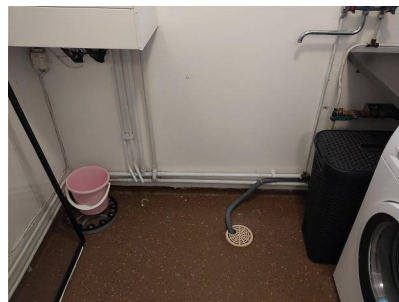
Entréplan / Tvättstuga

⚠ Våtutrymmet har äldre yt-/tätskikt.
Gjutjärnsbrunn.

Eftersom funktionen, som innebär att ytskiktet/tätskiktet ska vara vattentätt, kan vara nedsatt finns en ökad risk att vatten tränger igenom ytskiktet/tätskiktet med vattensador i omkringliggande konstruktioner som följd.
