# Besiktningsprotokoll

Anticimex Försäkringsbesiktning i samarbete med Fastighetsbyrån

| Fastighetsadress:<br>Tallkottsvägen 2B | |

| Besiktningsdatum:<br>2025-01-03 | Protokollnummer:<br>68737910 |

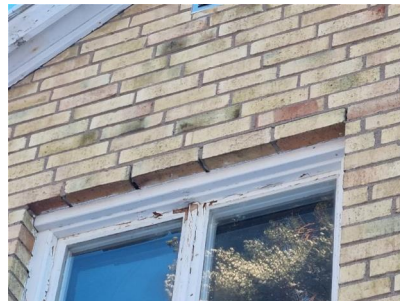
Fönster är i behov av målning/underhåll.

För att öka livslängden på fönster rekommenderas målning och underhåll.

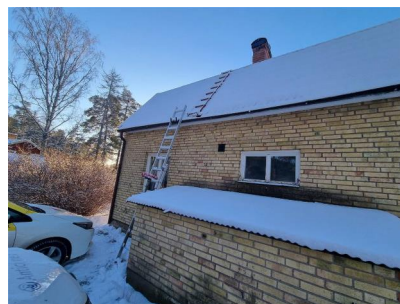
Snötäckta ytor.

Eftersom yttertaket, sockel och mark var snötäckt kunde inte besiktning av dessa delar genomföras.

Vi rekommenderar en kompletterande besiktning när dessa delar är fria från snö.

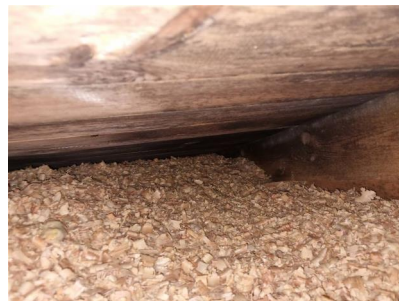
Mikrobiell påväxt finns på underlagstaket.

Trots att fuktmätningen gav fuktvärden under kritisk fuktnivå finns mikrobiell påväxt på underlagstaket. Detta kan vara ett tecken på att vinden tillförs fukt inifrån bostaden och/eller uteluften.

Vi rekommenderar en fördjupad undersökning för att bedöma orsak och omfattning.

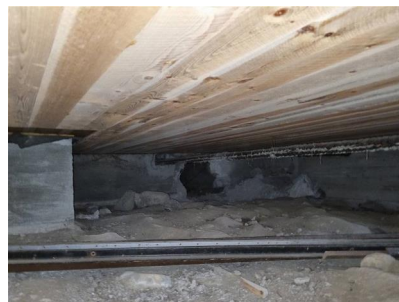
Vid kontroll av krypgrunden har fuktvärden under kritisk fuktnivå för mikrobiell tillväxt uppmätts. Ingen avvikande lukt känns i utrymmet, dock finns mikrobiell påväxt på bjälklagets undersida.

Vid kontroll an konstruktionen noterades bjälklag med isolering, träreglar och trossbottenbrädor.

Den upptäckta mikrobiella påväxten på bjälklagets undersida indikerar att grunden under delar av året är så pass fuktig att mikroorganismer utvecklas. Detta kan i sin tur leda till rötskador i konstruktionen. För att undvika detta så måste krypgrundens klimat bli torrare. Fuktkvoten uppmättes till 13-16 %.

Läs Anticimex faktablad om uteluftsventilerade krypgrunder för tips och råd.

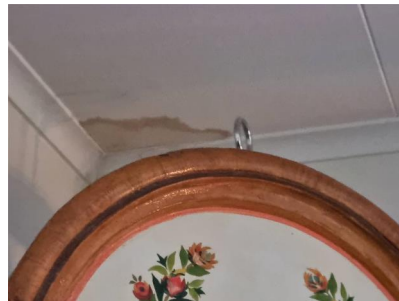
Taket har fuktfläckar.

Fuktfläckar kan bero på olika saker, och kan vara ett tecken på en tidigare eller en pågående fuktskada.

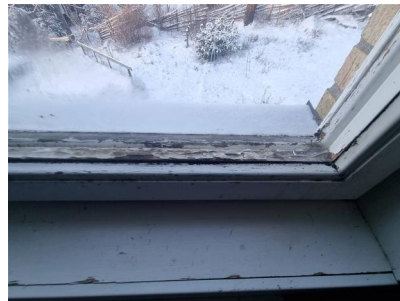
Kondens på fönster.

Kondensspår på fönstrens insida tyder på att bostadens allmänventilation är bristfällig. Observera att besiktning av bostadens ventilationssystem inte har ingått i uppdraget.

Vi rekommenderar en fördjupad undersökning för att bedöma orsak och omfattning.

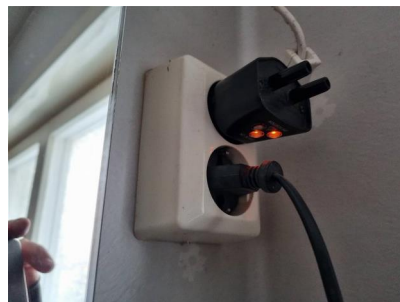
Funktionskontroll av jordade eluttag.

Vid stickprovskontroll av jordade eluttag noterades inga avvikelser.
