# Besiktningsprotokoll

Anticimex Försäkringsbesiktning i samarbete med Fastighetsbyrån

| Fastighetsbeteckning:<br>Brisen 48 | |
| Fastighetsadress:<br>Korsbandsgatan 15 | |

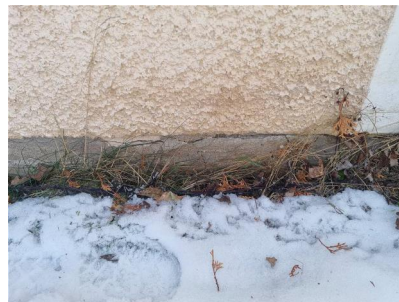
- Sprickor och putssläpp finns i sockel.

Detta kan leda till mer omfattande sprickor med fukt- och frysskador i konstruktionen.

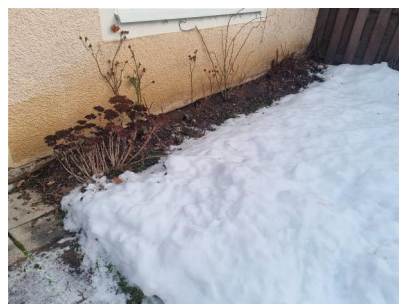
- Växter finns lokalt i anslutning till grundmur.

När det finns rabatter och växter nära grundmuren finns risk att fukt stannar kvar i väggarna. Detta kan i sin tur orsaka invändiga fuktskador. Växternas rötter kan också skada grundmuren och sätta dräneringsledningen ur funktion.

Området närmast huset rekommenderas att vara fritt från växtlighet.

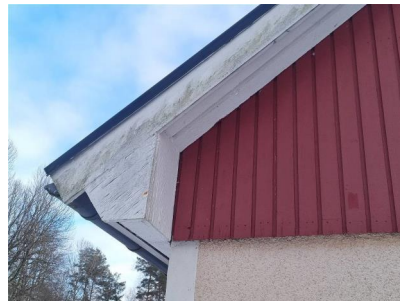
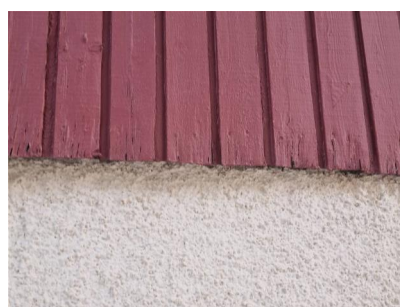
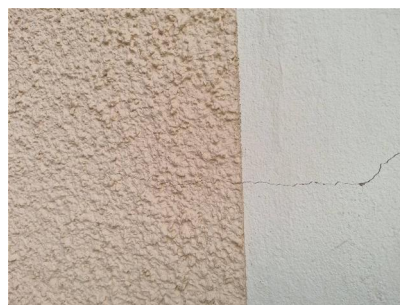
Vindskivbrädor och fasadpanel har ett mindre behov av målning/underhåll samt lokala rötskador finns på ändträ. Lokalt finns även mindre sprickor i den putsade fasaden.

Fasadbeklädnad och träkonstruktioner där målningsbehov finns riskerar att få fukt- och rötskador på grund av sämre vattenavvisande förmåga. För att öka livslängden rekommenderas målning och underhåll.

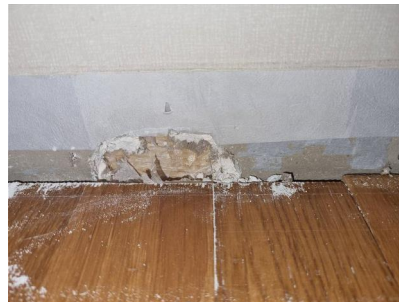
- Vid kontroll av konstruktion (provhål utfört i vardagsrum bredvid altandörr) uppmättes fuktvärden under kritisk nivå för mikrobiell tillväxt och normal lukt upplevdes.

Grundläggningen består av en betongplatta på mark utan underliggande isolering och med ytskikt dikt an betongen. Det finns risk för mikrobiell tillväxt om den relativa fuktigheten (RF) i den omgivande luften är över 75 %. I furuvirke motsvarar det en fuktkvot (FK) på 17 %. Fuktkvoten uppmättes till 8 % i ytterväggssyll.

Konstruktion och eventuella väggssyllar riskerar att drabbas av fuktskador på grund av naturlig fuktpåverkan om fuktskyddet är bristfälligt utfört alternativt saknas. Fuktvandring kan ske från marken genom betongen till organiskt material genom så kallad kapillärsugning och diffusion, vilket kan leda till skador med lukt av mikrobiell karaktär. Om väggssyllarna skulle vara tryckimpregnerade kan även en kemisk lukt förekomma. Vid kontroll noterades inget tryckimpregnerat virke.

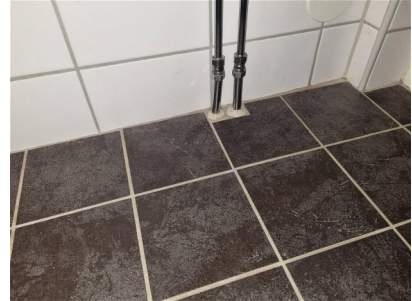
- Rörgenomföringar finns i golv.

Rörgenomföringar i golvet medför en ökad risk för att vatten tränger ner i omkringliggande konstruktioner och orsakar fuktskador.

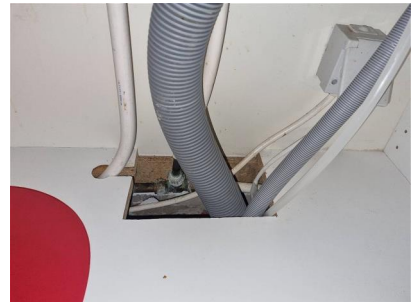
- Fuktskydd saknas i diskbänksskåp och under kyl och frys.

Utan fuktskydd är det svårt att upptäcka läckage från rörledningar. Vatten kan då tränga in i omkringliggande konstruktioner och orsaka fuktskador.

För att upptäcka eventuella läckage, installera fuktskydd i diskbänksskåp och under kyl och frys.

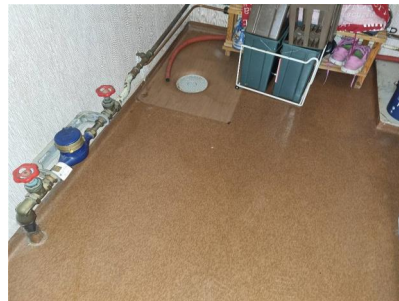
- Utrymmet har äldre yt-/tätskikt. Byt golvbrunnen vid framtida renovering.

Eftersom funktionen, som innebär att ytskiktet/tätskiktet ska vara vattentätt, kan vara nedsatt finns en ökad risk att vatten tränger igenom ytskiktet/tätskiktet med vattenskador i omkringliggande konstruktioner som följd.

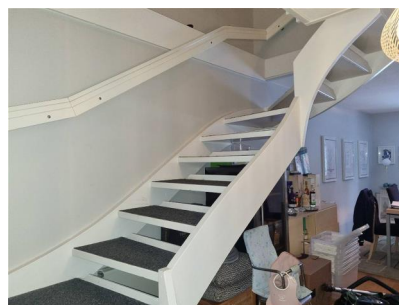
- Trappräcke saknas.

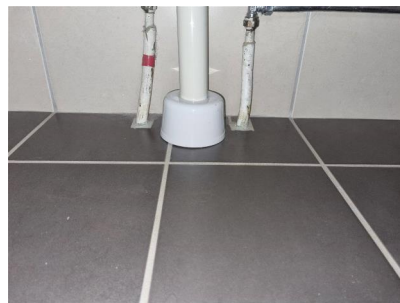
- Rör genomföringar finns i golv.

Rör genomföringar i golvet medför en ökad risk för att vatten tränger ner i omkringliggande konstruktioner och orsakar fuktskador.
