Nusnäs 197:5

Låfskogsvägen 5

Uppdragsnummer	WA5780
Besiktningsdatum	2025-01-13
Besiktningföretag	OBM Besiktning i Dalarna AB
Besiktningförrättare	Tomas Myrbråten
Närvarande	Dödsbodelägare.
Giltig till och med	2026-01-13

Byggnadsbeskrivning 1-Planshus.	Byggnadsår 1960
Till eller ombyggnad Nej.	Övrigt Vid besiktningstillfället var huset ej bebott.

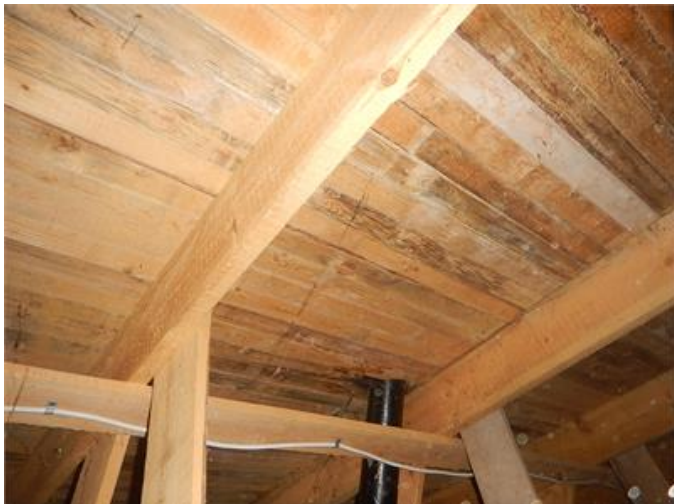
Besiktningresultat					
Bedömningssskala: 1 = Utan anmärkning, 2 = Påpekande, 3 = Bör åtgärdas, 4 = Ej besiktningsbart					
Byggnadsdel	1	2	3	4	Anmärkning
Vind		X			-Fuktfläckar förekommer på underlagstak vid genomföringar (inga förhöjda fuktvärden uppmättes), troligen från innan taket byttes. -Mikrobiell påväxt förekommer på underlagstak, se kommentar/riskanalys.
Entreplan					
Hall	X				
Dusch/wc		X			-Utrymmet har äldre standard och den tekniska livslängden är passerad, kommande renoveringsbehov. -Hela golvet lutar ej mot golvbrunnen med tendens till noll/bakfall utanför duschzonen. -Fönster är olämpligt placerat vid dusch och något fuktpåverkat (inga förhöjda fuktvärden uppmättes) -Klämringen är lös i golvbrunnen, bör bytas ut. -Hålligheter förekommer i väggbeklädnad i dusch, bör tätas (inga förhöjda fuktindikationer uppmättes)
					Idag finns duschvägg i utrymmet.
Skrubb	X				
Sovrum 1	X				
Sovrum 2	X

Mikrobiell påväxt på underlagstak vind.

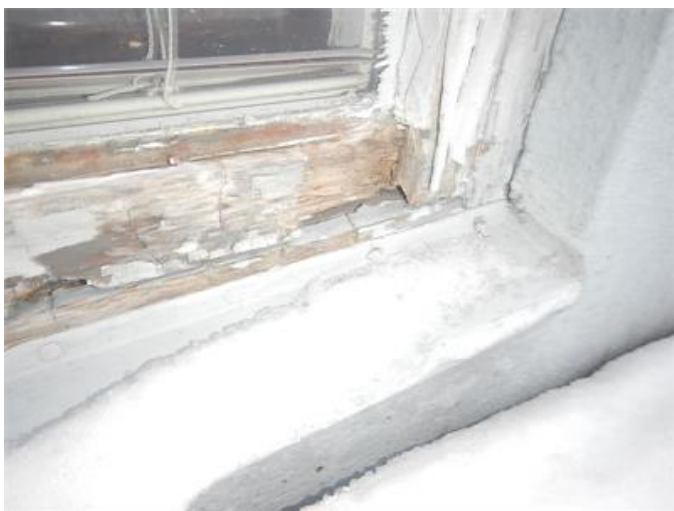
X			-Tak på altan samt farstukvist har för låg lutning för beklädnad med plåt. -Vindskivor och takfot har underhållsbehov.
Takavvattning		X			Färgsläpp förekommer på plåtdetaljer.
Fasad		X			Mindre sprickbildning förekommer i tegelfasad, hålls under uppsikt för eventuella förändringar och framtida åtgärder.
Fönster		X			Underhållsbehov och att äldre fönster (källare) har rötskador.
Sockel		X			Sprickor förekommer i normal omfattning.

Rötskadat källarfönster.

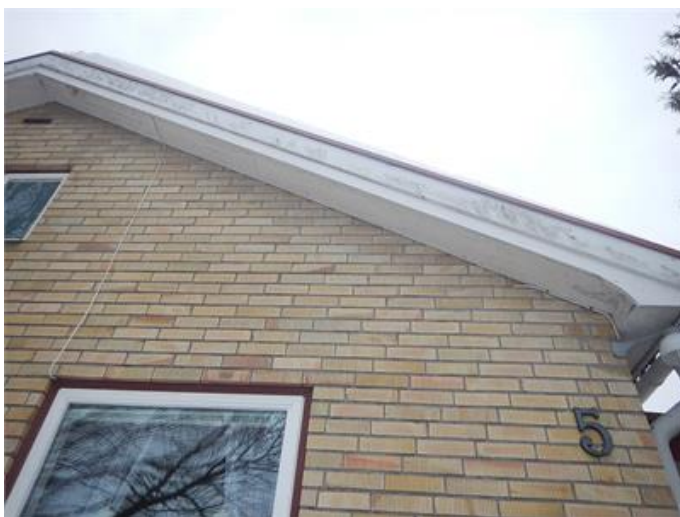
Takfot/vindskiva med underhållsbehov.
