# Besiktningssprotokoll

Anticimex Försäkringsbesiktning i samarbete med Fastighetsbyrån

Fastighetsbeteckning: Brändön 7:59	
Fastighetsadress: Mastskäret 34	
Postnummer: 97597	Ort: Luleå

Besiktningdatum: 2024-08-22	Protokollnummer: 68469329
Temperatur: 1992 °C	Väderlek: Mulet
Tekniker: John Sandbladh	
E-post: john.sandbladh@anticimex.se	
Kontor: Piteå	
Närvarande: Säljare

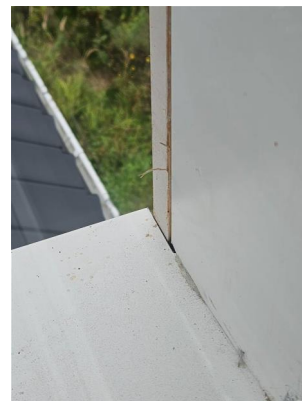
Enstaka fönsterbleck är otäta vid infästningar.

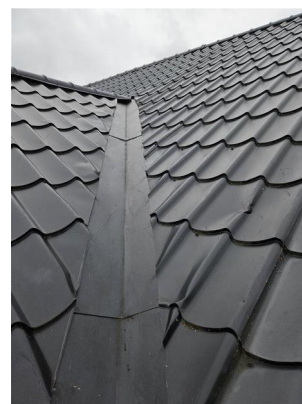
Låglutande plåttak ovan takkupa/balkong. Ökad inläckagerisk.

Enstaka bucklor i takplåtar på utbyggnad.

Taket besiktigades från mark och takfot p.g.a. hög höjd.

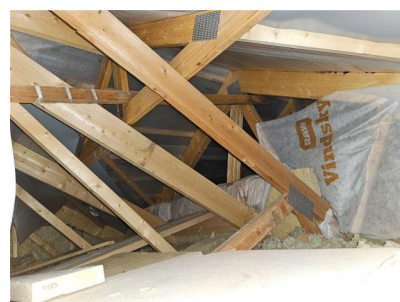
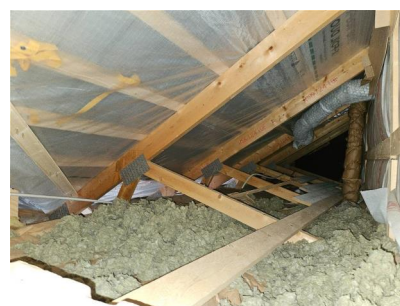
Vid kontroll av vinden uppmättes fuktvärden under kritisk fuktnivå för mikrobiell tillväxt och en normal lukt upplevdes. Fuktkvoten i underlagstak/takbjälkar uppmättes till 10 %.

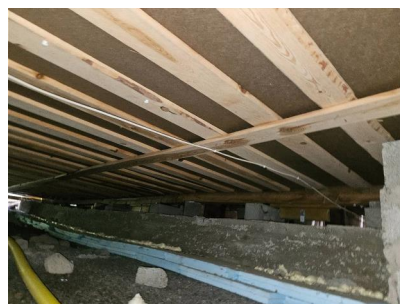
Plintgrund är en riskkonstruktion.

Uteluftsventilerade plintgrunder med bjälklag av organiskt material har ofta fuktskador på grund av naturlig fuktpåverkan. Detta kan resultera i mikrobiella skador (angrepp av mikroorganismer) och, i värsta fall, rötskador. Mikrobiell lukt kan då spridas till boendemiljön.

Vid kontroll av konstruktion uppmättes fuktvärden kring kritisk nivå för mikrobiell tillväxt och normal lukt upplevdes.

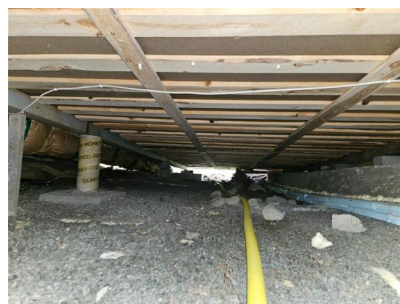
Vid besiktning av husets plintgrund noterades att bjälklagets undersida är i bra skick för åldern.  
Att uppmätt fuktkvot i blindbotten trots detta låg nära gränsvärdet för mikrobiell tillväxt är enligt min bedömning årstidstelaterat eftersom sensommaren i regel är den tidpunkt då man uppmäter dom högsta fuktvärdena.

FK i trossbottenläkt uppmättes till 16-17 %.  
Detta är årstidsrelaterat.

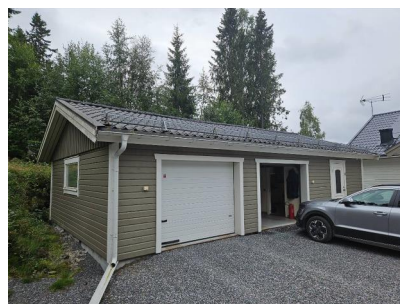
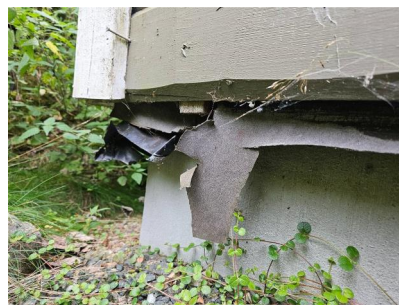
- Upptagen lucka i sockeln
- Korrosionsfärgade missfärgningar på sockel närmast vattenanläggning. Se även "Garage - Invändigt".
- Papp/plast sticker delvis ut från nederkant av fasad.
- Taket ligger bitvis något ojämnt, vanligt för platsbyggda takstolar.

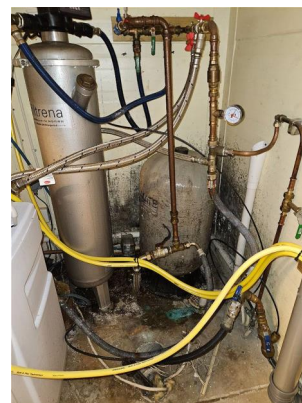
I pumprummet i garaget noterades att plattan blivit blöt eftersom tätskikt på golv eller golvbrunn inte finns för att ta efter kondensvatten och liknande, något som lätt kan fukta upp ytterväggssyllar som ligger nära plattan.  
Jag rekommenderar därför att man i framtiden ser över möjligheten att skydda plattan och väggen på ett bättre sätt från oönskad fuktpåverkan.

- Golv är inte våtsäkrat, golvbrunn finns inte i området.
- Mikrobiell påväxt på vägg från kondens. Ytskikt på väggar består dock av plåt.
- Höga fuktindikationer på betonggolv.

Detta medför en hög risk för oönskad fuktpåverkan av ytterväggssyllar. Eventuell befintlig påverkan gick inte kontrollera vid besiktningen eftersom fuktindikering inte är möjlig på ytmaterial av plåt.

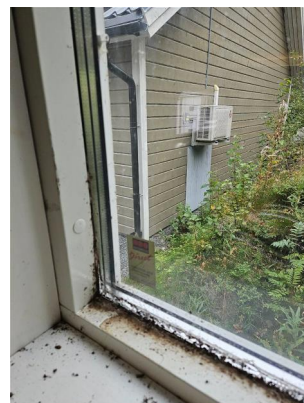
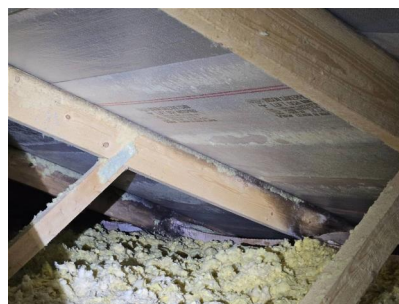
Vind: Spår av tidigare kondens-/rimfrostbildning vintertid på takstolar i form av mikrobiell påväxt.

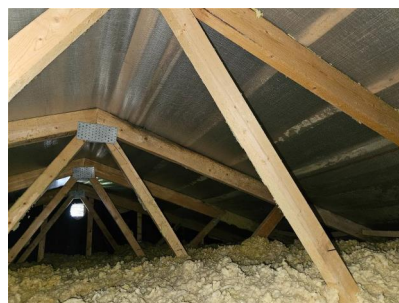
Vid kontroll av vinden uppmättes fuktvärden under kritisk fuktnivå för mikrobiell tillväxt och en normal lukt upplevdes. Fuktkvoten i takbjälkar uppmättes till 10 %. Detta varierar årstidsvis.

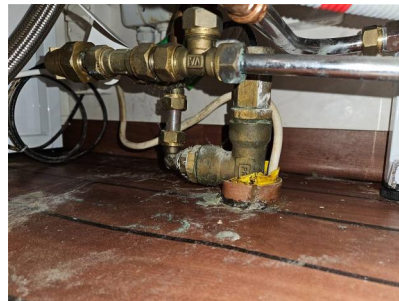
Rörgenomföring finns i golv.
