# Besiktningsprotokoll

Anticimex Försäkringsbesiktning i samarbete med Fastighetsbyrån

| Fastighetsadress:<br>Brostorp 11 | |

| Besiktningsdatum:<br>2025-01-07 | Protokollnummer:<br>68697799 |

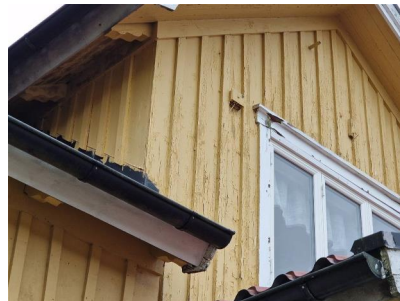
Fasadpanelen på gavelspetsar och takkupa är i behov av målning/underhåll.

Fasadbeklädnad och träkonstruktioner där målningsbehov finns riskerar att få fukt- och rötskador på grund av sämre vattenavvisande förmåga. För att öka livslängden på fasadbeklädnaden rekommenderas målning och underhåll.

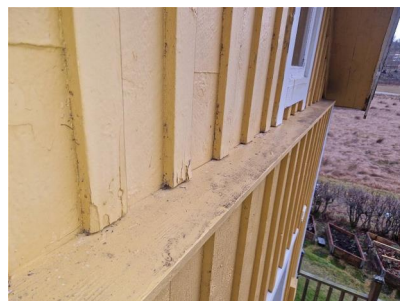
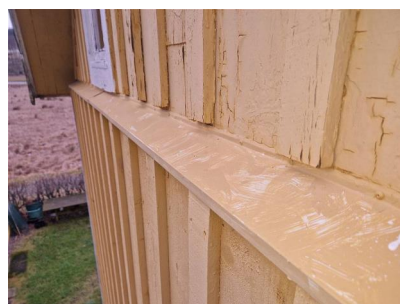
Entréplanets fasad är tilläggsisolerad och sticker därmed utanför gavelspetsarnas fasader. På norrsidan finns ingen vinkelplåt ovan den utstickande fasaden. På södersidan är fasadplåten endast monterad på utsidan av gavelspetsens panel.

Risk finns att vatten kan tränga in och orsaka fuktrelaterade skador på bakomliggande konstruktioner.

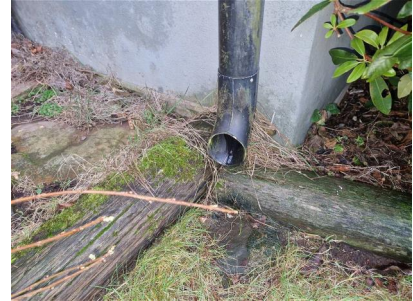
Stuprör är inte anslutna till markledning.

Stuprör som inte är anslutna till markledning kan medföra en ökad fuktbelastning på grundmur/sockel som i sin tur kan leda till fuktrelaterade skador.

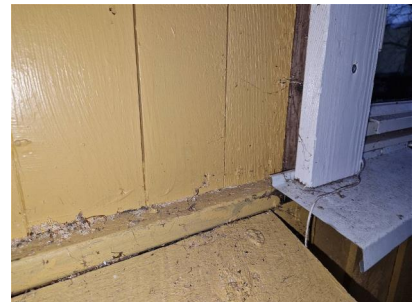
Mindre brister/otätheter förekommer.  
Någon fasadbräda är rötskadad.

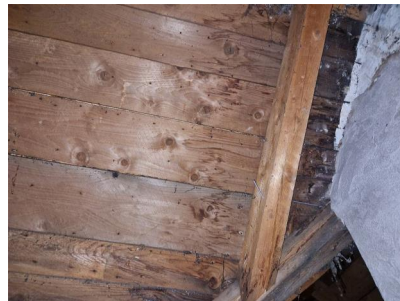
Vindslucksn är inte lufttätt.

Underlagstaket har äldre fuktfläckar.

Noterade fuktfläckar uppstod innan takomläggningen.

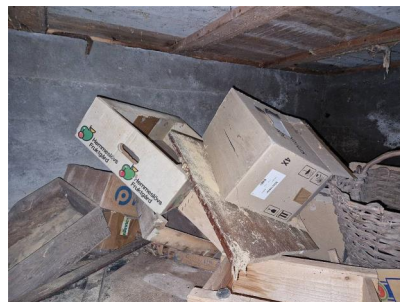
Marken består av jord med ovanpåliggande plastfolie.

Rikligt med organiskt material finns i grunden.

Råttspillning påträffades men ingen lukt av gnagare noterades.

En något unken lukt upplevdes. Spår av träskadeinsekter noterades.

Fuktkvoten mättes i blindbotten till 19 %.

Det finns risk för mikrobiell tillväxt om den relativa fuktigheten (RF) i luften är över 75 %, vilket i gran- och furuvirke motsvarar en fuktkvot (FK) på ca 17 %.

För att konstatera orsaken till och omfattningen av de fuktrelaterade skador rekommenderas att en fördjupad undersökning utförs.

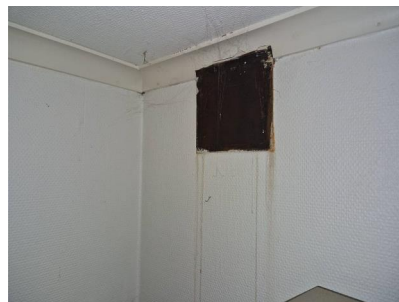
Rinnmärken finns på väggen under en tilluftsventil.  
Fuktindikering utfördes på missfärgningarna utan anmärkning.

Kontakta fackman för kontroll samt för bedömning av lämpliga åtgärder.

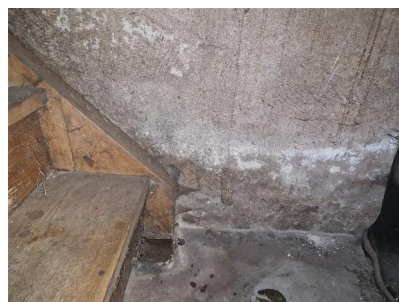
Puts- och färgsläpp/missfärgningar finns på källarväggar.  
Lokalt finns fuktgenomslag i betonggolvet där man bilat.

Puts- och färgsläpp/missfärgningar invändigt på källarytterväggarna är ett tecken på att källarens utvändiga fuktskydd inte längre fungerar tillfredsställande.

Vill man åtgärda detta måste källarens utvändiga fuktskydd förbättras. Läs Anticimex faktablad om källare för tips och råd.

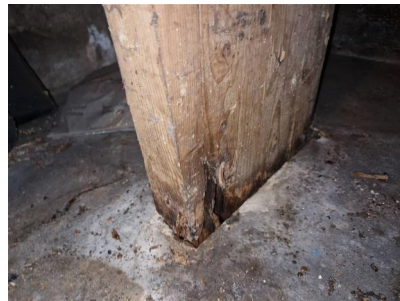
Rötskador finns i nederkant av stöd under trappan.  
Kontakta fackman för åtgärder.
