Besiktningssprotokoll

Anticimex Försäkringsbesiktning i samarbete med Fastighetsbyrån

Fastighetsbeteckning: Valla 1:13	
Fastighetsadress: Vallåkravägen 4	
Postnummer: 642 94	Ort: Flen

Besiktningdatum: 2024-12-10	Protokollnummer: 68718397
Temperatur: -2 °C	Väderlek: Sol
Tekniker: Urban Pettersson	
E-post: urban.pettersson@anticimex.se	
Kontor: Eskilstuna	
Närvarande: Säljarrepresentant.

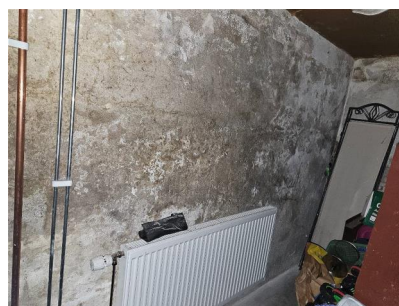
Källarplan / Allmänt

Puts och färg släpper från underlaget på källarytterväggarna.

Detta indikerar att källarens utvändiga fuktskydd (dagvattensystem, dräneringssystem samt källarytterväggarnas utvändiga fuktskydd) är äldre. Detta ökar risken för invändiga fuktskador i källaren.

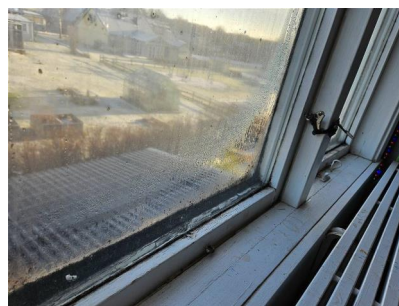
Övre plan / Sovrum 1

🔍 Kondens på och mellan fönster.

Kondensspår på fönstrens tyder på att bostadens allmänventilation är bristfällig. Observera att besiktning av bostadens ventilationssystem inte har ingått i uppdraget.

Vi rekommenderar en fördjupad undersökning för att bedöma orsak och omfattning.

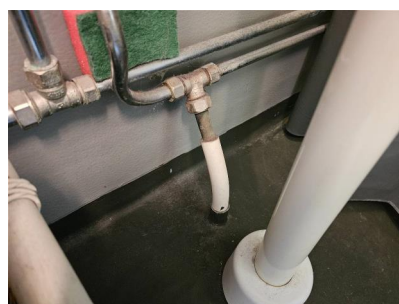
Övre plan / Dusch/Toalett

⚠️ Våtutrymmet har äldre yt-/tätskikt och rörgenomföringar finns i golv.

Då funktionen, som innebär att ytskiktet/tätskiktet ska vara vattentätt, kan vara nedsatt finns en ökad risk att vatten tränger igenom ytskiktet/tätskiktet med vattensador i omkringliggande konstruktioner som följd.

Rörgenomföringar i golv förstärker denna risk.
