Besiktningssprotokoll

Anticimex Försäkringsbesiktning i samarbete med Fastighetsbyrån

Fastighetsbeteckning: Mellomgården 54	
Fastighetsadress: Folkungagatan 21e	
Postnummer: 541 45	Ort: Skövde

Försäkringsbesiktning

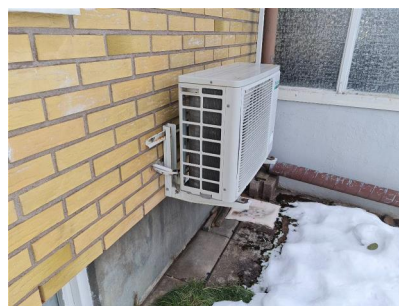
Utvändigt / Markförhållanden

Kondensvatten från luftvärmepumpens utedel leds inte bort från husgrunden.

Detta medför ökad risk för att vatten tränger in i anslutande konstruktioner, vilket i sin tur kan leda till fuktrelaterade skador. Observera att besiktning av byggnadens värmesystem eller värmepumpen inte har ingått i uppdraget.

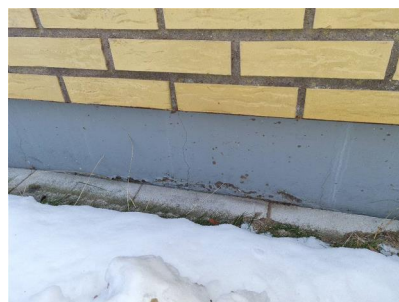
Utvändigt / Sockel

Färgsläpp och ytliga sprickor i sockeln

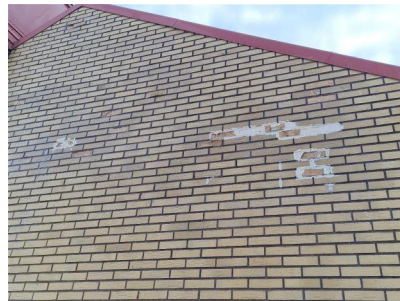
Utvändigt / Fasad

Frostsprängningar förekommer i tegelfasaden på gavel.

Kontakta fackman för bedömning och åtgärd.

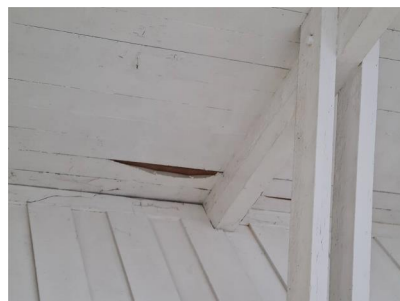
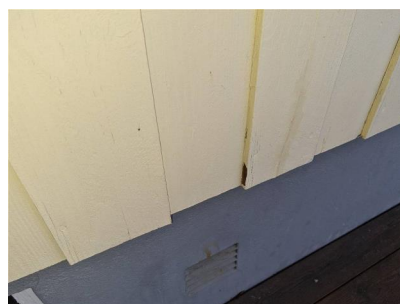
Lokala färgsläpp förekommer på takfot och på träpanel vid altan.

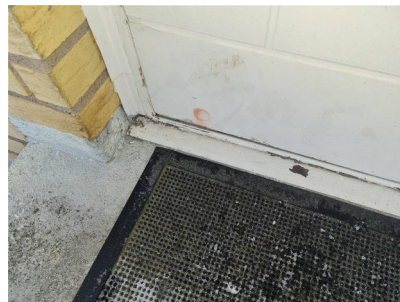
Utvändigt / Dörrar

Löst tröskelbleck på entredörr.

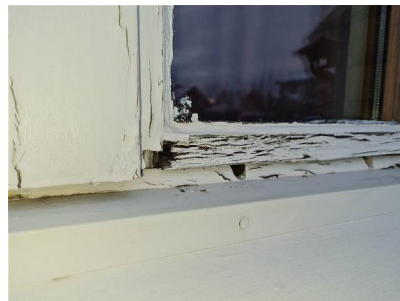
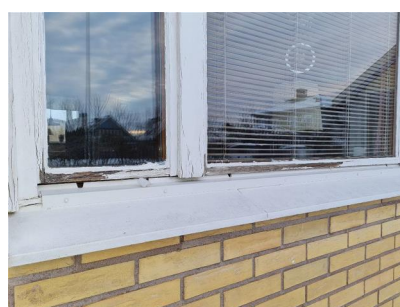
Utvändigt / Fönster

Färgsläpp och rötskador noterades i vardagsrumsfönster.

Kontakta fackman för bedömning och åtgärder.

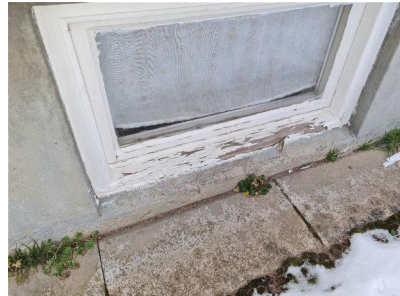
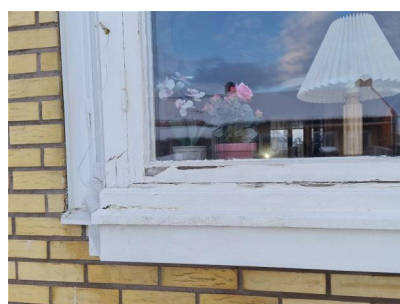
Fönster är i behov av målning/underhåll.

Fönsterbågar och fönsterkarmar där målningsbehov finns riskerar att få fukt- och rötskador på grund av sämre vattenavvisande förmåga.

För att öka livslängden på fönster rekommenderas målning och underhåll.

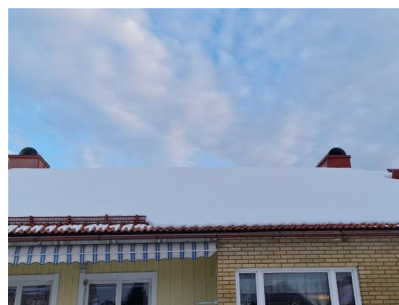
Utvändigt / Tak

Yttertaket var snötäckt vid besiktningen.

Då yttertaket var snötäckt vid besiktningstillfället kunde inte besiktning av taket genomföras.

Vi rekommenderar en kompletterande besiktning när taket är fritt från snö.

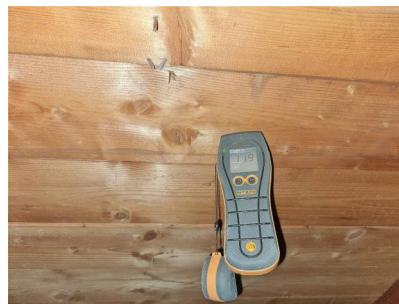
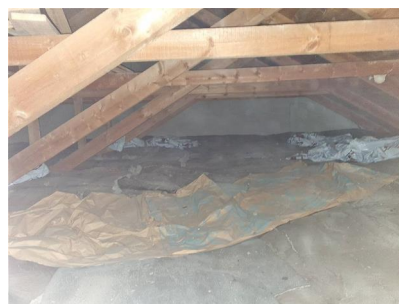
Utvändigt / Vind

Vid kontroll av vinden uppmättes fuktvärden under kritisk fuktnivå för mikrobiell tillväxt och en normal lukt upplevdes. Fuktkvoten i underlagstak/takbjälkar uppmättes vid besiktningstillfället till ca 12 %.

Detta värde varierar dock under året beroende på årstid och utomhusklimat.

Gränsvärde är 17%

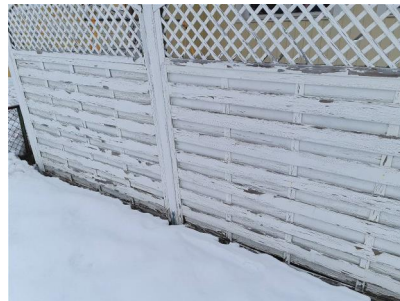
Utvändigt / Altan

Färgsläpp på vindskydd.

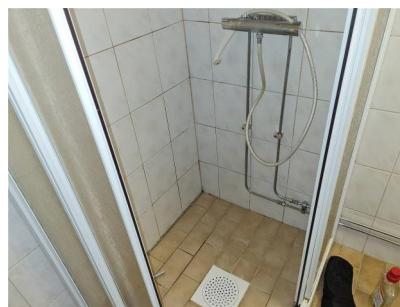
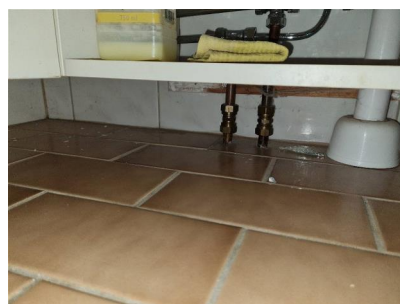
Entréplan / Dusch/Toalett

🔍 Våtutrymmet har äldre yt-/tätskikt.
Klämring felmonterad i golvbrunnen.
Fall på golv finns i duschzon, övrigt golv är mestadels plant och lokala bakfall förekommer.

Fuktindikering visar förhöjda värden i duschzon.

Ursprunglig plastmatta finns under klinkerplattorna.

Eftersom ytskiktet i utrymmet består av klinker som lagts direkt på befintlig plastmatta kan vidhäftningen mellan klinker och plastmatta vara svår att uppnå. Risk finns att klinkerplattorna släpper från underlaget.

Renovering av utrymmet rekommenderas. Kontakta en behörig våtrumsentreprenör för kontroll av orsak och omfattning till förhöjda fuktvärden samt att omkringliggande konstruktioner kontrolleras för att upptäcka eventuella följskador.

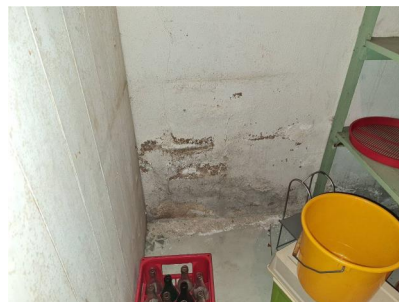
Källarplan / Allmänt

Puts- och färgsläpp finns på källarväggar.

Puts- och färg som släppt från underlaget invändigt på källarytterväggarna är ett tecken på att källarens utvändiga fuktskydd inte längre fungerar tillfredsställande.

För att åtgärda detta måste källarens utvändiga fuktskydd förbättras. Läs Anticimex faktablad om källare för tips och råd.

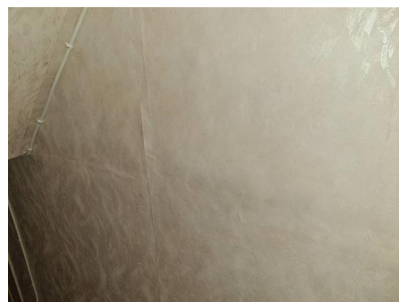
Källarplan / Trappa

Väggskivor buktar i trappan

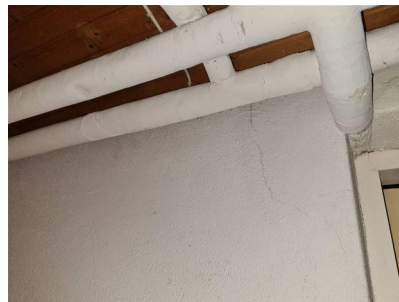
Källarplan / Förråd 1

Lokal spricka i vägg.

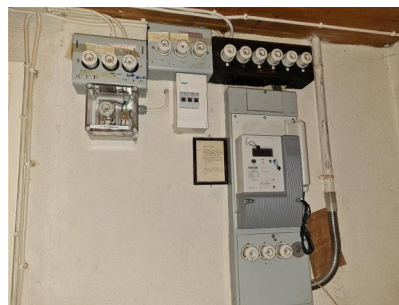
Källarplan / Förråd 2

Jordfelsbrytare finns ej.

Det finns inget krav att hus byggda före år 2000 ska ha jordfelsbrytare. Jordfelsbrytaren minskar dock risken för personskador och brand orsakade av elanläggningen.

Kontakta en elektriker för kontroll och åtgärd.

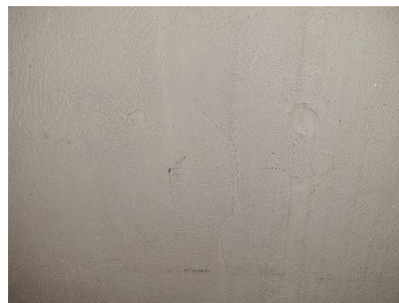
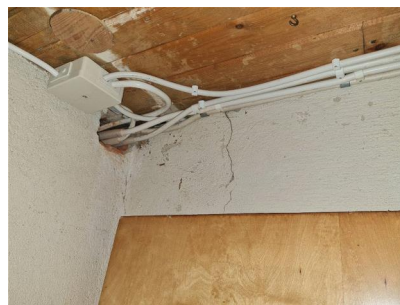
Lokala sprickor i vägg.

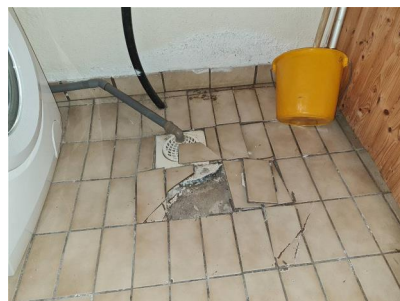
Källarplan / Tvättstuga

Klinkerplattor har "skjutit" upp kring golvbrunn.

Kontakta fackman för kontroll av omfattning /orsak samt åtgärd.

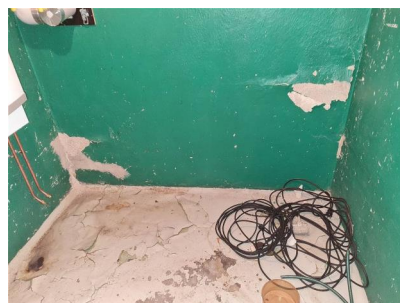
Källarplan / Pannrum

Färgsläpp på golv och väggar.
Se källarplan allmänt.

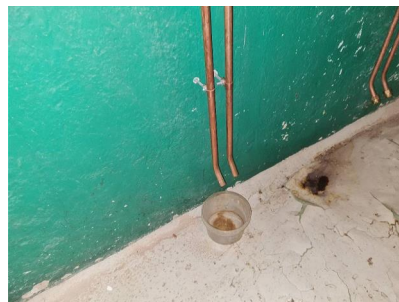
Spillrör från fjärrvärmens är ej draget till avlopp.
