# Besiktningssprotokoll

Anticimex Försäkringsbesiktning i samarbete med Fastighetsbyrån

Fastighetsbeteckning: Uddheden 1:222	
Fastighetsadress: Skolvägen 12b	
Postnummer: 686 98	Ort: Gräsmark

Besiktningdatum: 2025-01-10	Protokollnummer: 68756531
Temperatur: -2 °C	Väderlek: Mulet
Tekniker: Lennart Davidsson	
E-post: Lennart.Davidsson@anticimex.se	
Kontor: Karlstad	
Närvarande:

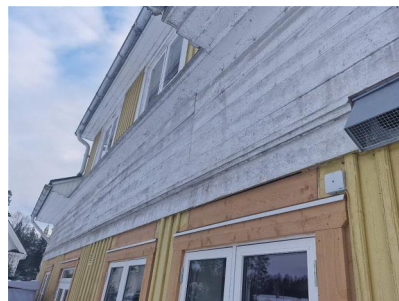
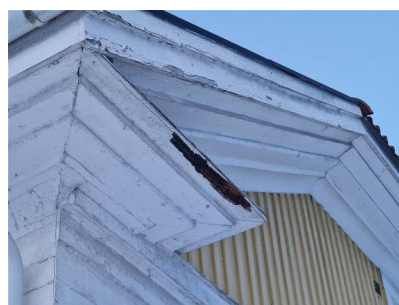
#### Utvändigt / Fasad

Enstaka brädor/ trädetaljer har mindre rötskador.  
Fasadpanelen är i behov av målning/underhåll.

Fasadbeklädnad och träkonstruktioner där målningsbehov finns riskerar att få fukt- och rötskador på grund av sämre vattenavvisande förmåga. För att öka livslängden på fasadbeklädnaden rekommenderas målning och underhåll. I samband med ommålning rekommenderas att de rötskadade panelbrädorna byts ut.

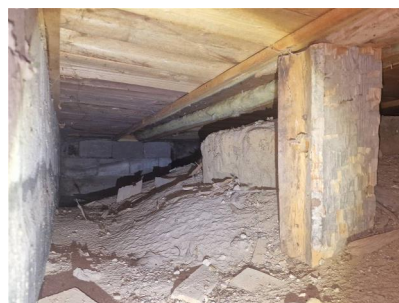
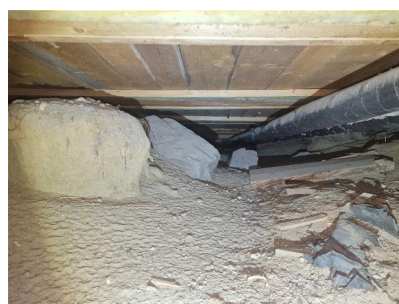
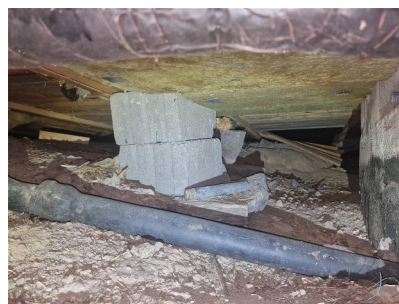
### Utvändigt / Krypgrund

Vid kontroll av konstruktionen i krypgrund uppmättes fuktvärden under kritisk fuktnivå för mikrobiell tillväxt och normal lukt upplevdes. Hela grunden är inte krypbar och plast saknas mot mark.

Golvbjälklaget ovan den uteluftsventilerade krypgrunden riskerar att drabbas av fuktskador på grund av naturlig fuktpåverkan. Detta kan i sin tur leda till mikrobiella skador (angrepp av mikroorganismer) som kan leda till att mikrobiell lukt sprids till boendemiljön.

Fuktkvoten uppmättes till under 10 %.

Risk för mikrobiell tillväxt föreligger om den relativa fuktigheten i den omgivande luften är över 75 % vilket motsvarar en fuktkvot på 17 %

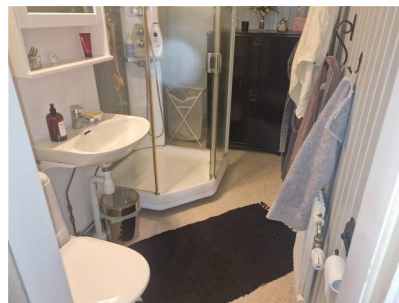
### Övre plan / Dusch/Toalett

Plastmatta på golv och panelskivor på vägg.  
Rör förekommer genom golv.

Fuktindikering i utrymmet gav inga förhöjda fuktindikationer.

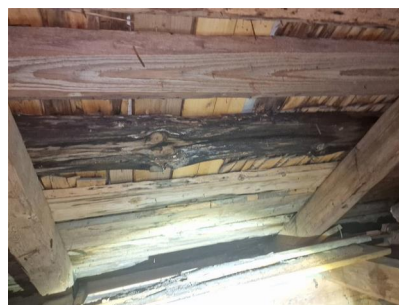
### Övre plan / Sidovindar

Fläckar kan noteras på brädor, bedöms vara äldre

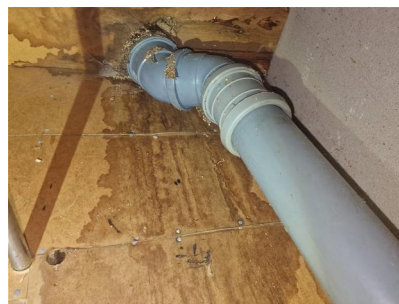
### Övre plan / Garderob

Fuktfläckar, bedöms vara äldre

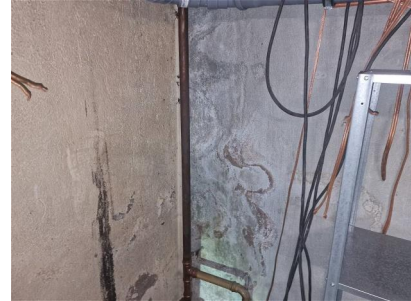
### Källarplan / Allmänt hela källare

Äldre betongren källare som består av bland annat pannrum tvättstuga och förråd.

- Färg och putssläpp förekommer på väggar.
- Äldre golvbrunn i tvättstuga.
- Se insamlade upplysningar om fjärrvärmerör och inläckage.

Utvändigt fuktskydd är äldre.

Eftersom källarens utvändiga fuktskydd (dagvattensystem, dräneringssystem samt källarytterväggarnas utvändiga fuktskydd) är äldre, så kan systemet ha nedsatt funktion. Detta ökar risken för invändiga fuktskador i källaren.
