Fastighetsuppgifter

Skredsviks-Gunneröd

Skredsviks Gunneröd 113

**Besiktningssuppgifter**

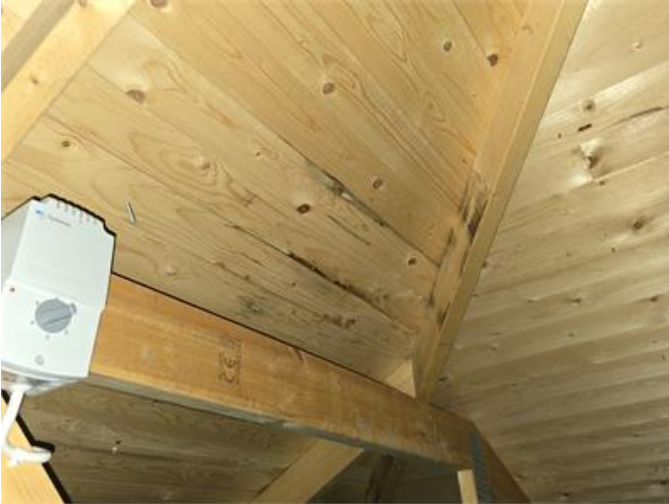
Fuktfläck/missfärgning Nockvind Norr.

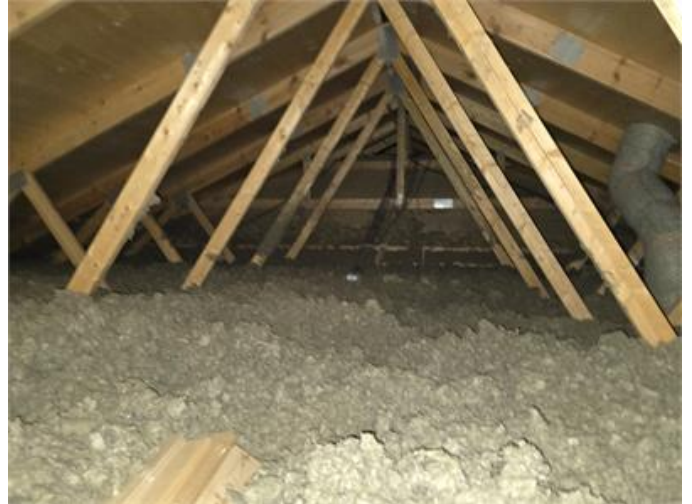
Översiktsbild Nockvind.

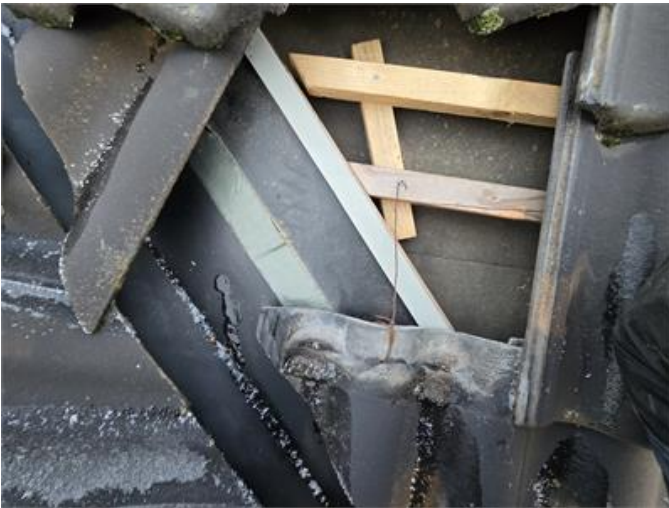
Stickprovsmässig kontroll vid rännal.

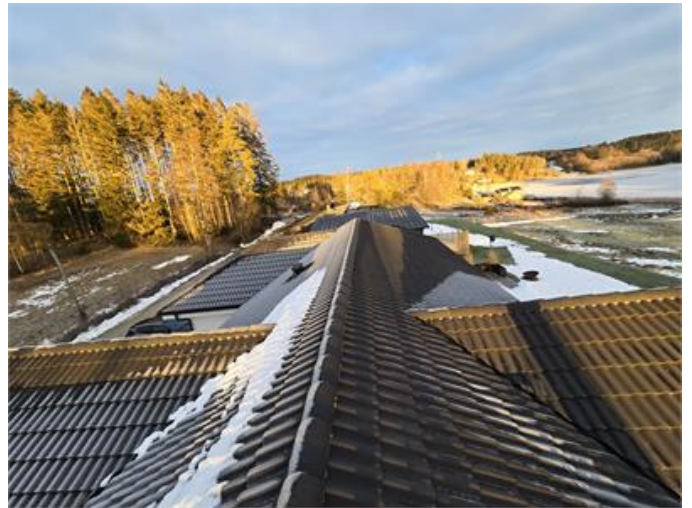
När det finns otätheter i den yttre taktäckningen innebär det risk för att vatten kan tränga in och orsaka fuktrelaterade skador i underliggande konstruktion.

Översiktsbild Tak.
