Fastighetsbeteckning  
Källbäcksyd 1:157  
Adress  
Kyrkvägen 14  
50731 Brämhult

Uppdragsnummer O26634  
Besiktningsdatum 2025-01-07  
Besiktningss företag OBM Besiktning Väst AB  
Besiktningss förrättare Markus Olsson  
Närvarande Säljare & Mäklare  
Giltig till och med 2026-01-07

Byggnadsbeskrivning	Byggnadsår
1 plans friliggande hus med källare	1946
Till eller ombyggnad	Övrigt
	Huset möblerat

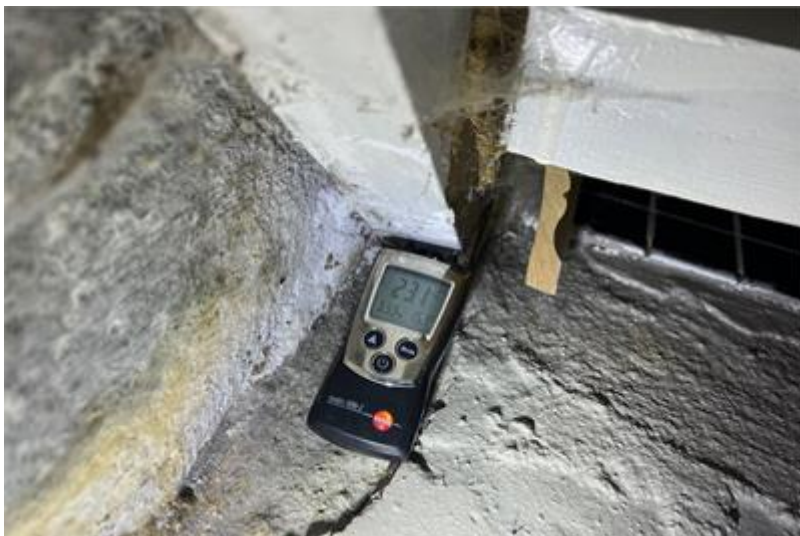
Kritiskt gränsvärde för \*mikrobiell tillväxt i trä är ca:17% fuktkvot.

I källaren förekommer golv/vägg-konstruktioner av organiskt material. Fuktkvoten uppmättes till 23% i innertrappan intill yttervägg. Fuktkvoten uppmättes till 14% i en utreglad vägg i pannrum. Puts/färgsläpp förekommer i vissa väggar i källaren och i garage.

Vid stickprovskontroll av konstruktion uppmättes fuktkvoten till mellan 23% som mest vilket ligger över kritiskt gränsvärde för mikrobiell tillväxt. För att utreda orsak/omfattning samt lämpliga åtgärder rekommenderas att kontakt tas med en fackman för att utföra en fördjupad undersökning.
