# Besiktningsprotokoll

Anticimex Försäkringsbesiktning i samarbete med Fastighetsbyrån

| Fastighetsadress:<br>Roslagsvägen 221C | |

| Besiktningsdatum:<br>2025-01-09 | Protokollnummer:<br>68757083 |

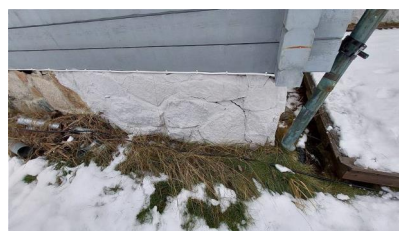
Sprickor finns i sockel.

Detta kan leda till fukt- och frysskador i konstruktionen.

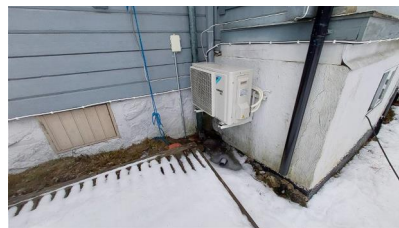
Kondensvatten från luftvärmepumpens utedel leds inte bort från husgrunden.

Detta medför ökad risk för att vatten tränger in i anslutande konstruktioner, vilket i sin tur kan leda till fuktrelaterade skador. Observera att besiktning av byggnadens värmesystem eller värmepumpen inte har ingått i uppdraget.

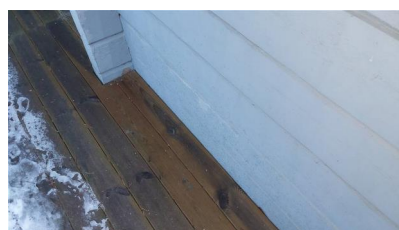
Altan dikt mot fasaden.

När altan ligger mot fasadpanelen finns risk att smuts/löv lägger sig mellan altan/panel med fukt och rötskador som följd. Det är också svårare att underhålla panelen

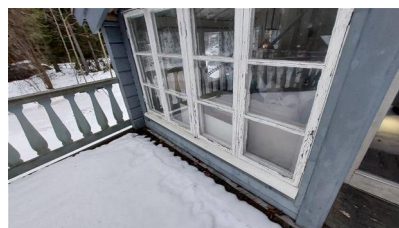
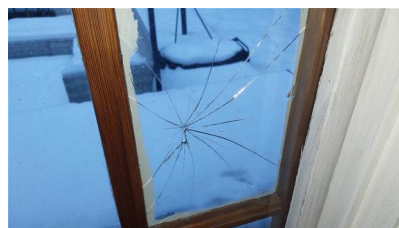
Fönster är i behov av målning/underhåll. Trasigt fönsterglas noteras.

Fönsterbågar och fönsterkarmar där målningsbehov finns riskerar att få fukt- och rötskador på grund av sämre vattenavvisande förmåga.

För att öka livslängden på fönster rekommenderas målning och underhåll.

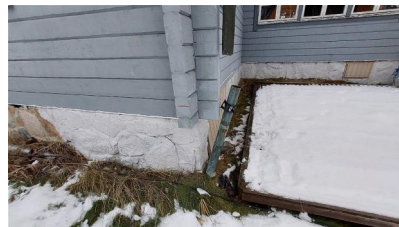
Äldre stuprör. Stuprör är bristfälligt/- inte anslutna till markledning.

Stuprör som avslutas intill huset (ovan mark) kan medföra en ökad fuktbelastning på grundmur/sockel som i sin tur kan leda till fuktrelaterade skador.

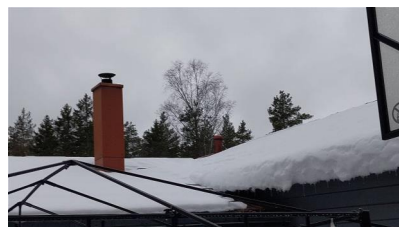
Yttertak och hängrännor på huset var snötäckt vid besiktningen.

Då yttertak och hängrännor var snötäckt vid besiktningstillfället kunde inte besiktning av dessa delar genomföras.

Vi rekommenderar en kompletterande besiktning när taket är fritt från snö.

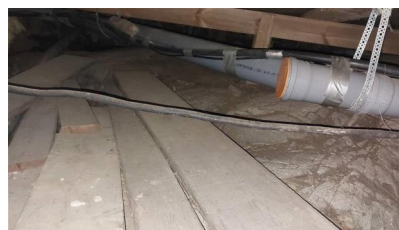
Uteluftsventilerade krypgrunder med bjälklag av organiskt material har ofta fuktskador på grund av naturlig fuktpåverkan. Detta kan resultera i mikrobiella skador.

Vid kontroll av konstruktionen i grunden under tillbyggnaderna från 2009 och 2011 uppmättes fuktvärden över kritisk fuktnivå för mikrobiell tillväxt.

- organiskt material på mark i form av virke och stöttor.
- vatten rinner via berget in i grunden.

Fuktkvoten uppmättes till 18 %.

Risk för mikrobiell tillväxt föreligger om den relativa fuktigheten (RF) i den omgivande luften är över 75 % vilket i furuvirke motsvarar en fuktkvot (FK) på 17 % FK

Vi rekommenderar en fördjupad undersökning för att bedöma orsak, omfattning samt åtgärd.

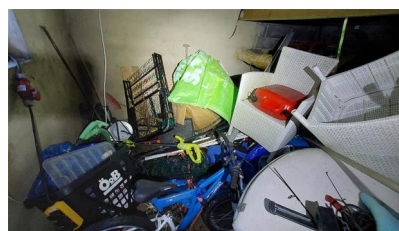
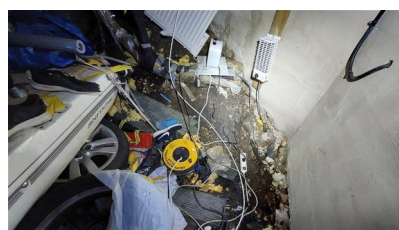
Utrymmet är belamrat.

Utrymmet kunde inte besiktigas i sin helhet då det var belamrat med lösöre. Det noteras en avvikande lukt i utrymmet, fuktigt, mikrobiell påväxt, organiskt material.

Vi rekommenderar en fördjupad undersökning av utrymmet för att bestämma orsaken till den avvikande lukten.

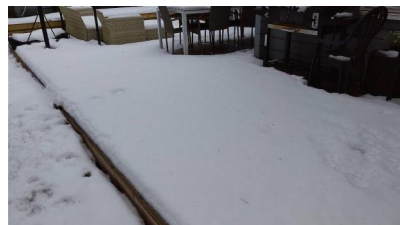
Altan var snötäckt vid besiktningen.

Då altan var snötäckt vid besiktningstillfället kunde inte besiktning genomföras.

Vi rekommenderar en kompletterande besiktning när altan är fri från snö.

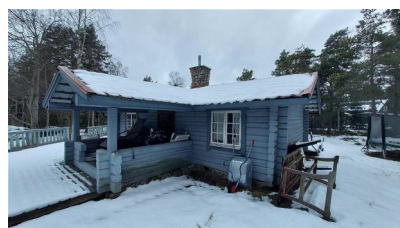
Farstukvisten har rötskadat.

De upptäckta rötskadorna kan bero på olika saker, exempelvis bristfälligt underhåll och målning. Vilket ökar att risken för att rötskador uppstår.

Det rekommenderas att kontakta en snickare för kontroll av omfattning samt åtgärd.

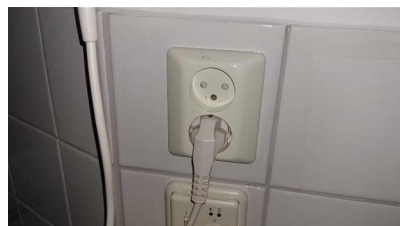
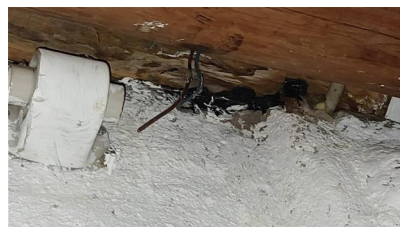
Elinstallationen i huset har enligt vår bedömning uppenbara brister.

- ojordat eluttag i våtutrymme.
- löst hängande el-ledningar.
- skarvdosor ligger på mark i krypgrund/förråd.

Elinstallationen i huset är en säkerhetsrisk som kan orsaka både personskador och brand. Observera att besiktning av bostadens elsystem inte har ingått i uppdraget.

Kontakta en elektriker för kontroll och åtgärd.

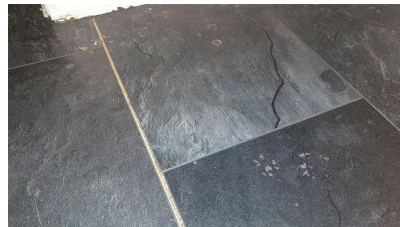
Golvet i vissa utrymmet har glidit isär.

Inga avvikande fuktindikationer noterades på golvet.

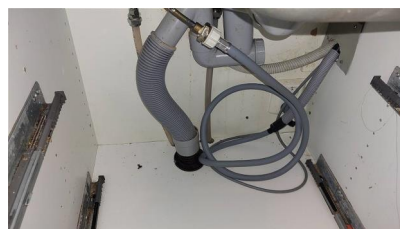
Fuktskydd saknas i diskbänksskåp och under kyl/frys.

Utan fuktskydd är det svårt att upptäcka läckage från rörledningar. Vatten kan då tränga in i omkringliggande konstruktioner och orsaka fuktskador.

För att upptäcka eventuella läckage, installera ett fuktskydd.

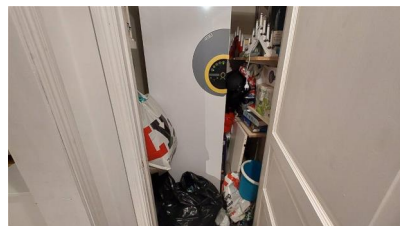
Utrymmet är belamrat.

Utrymmet kunde inte besiktigas då det är belamrat med lösöre.

Vi rekommenderar en kompletterande besiktning när utrymmet är tillgängligt.

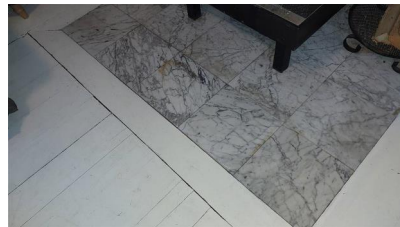
Klinker sitter löst på golvet intill kaminen

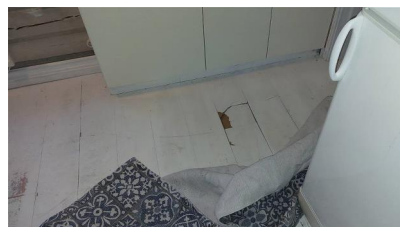
Golvet har svikt och hål i konstruktionen.

Det rekommenderas att kontakta en byggare för kontroll av orsak, omfattning samt åtgärd. Se även lämnade upplysningar.

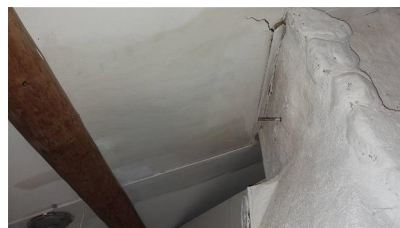
Missfärgningar i taket. Taket är parallellisolerat.

En fördjupad undersökning rekommenderas för att fastställa orsak, omfattning samt åtgärd.

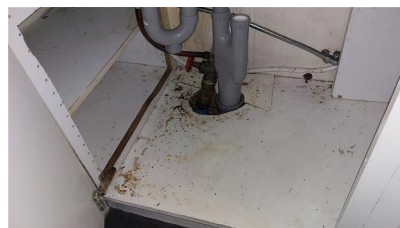
Fuktskydd saknas i diskbänksskåp samt under vitvaror.

Utan fuktskydd är det svårt att upptäcka läckage från rörledningar.

För att upptäcka eventuella läckage, installera ett fuktskydd.

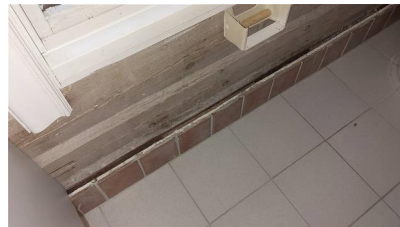
Våutrymmet har äldre yt-/tätskikt, renovering av utrymmet rekommenderas.

- ej godkänd väggbeklädnad.
- golvbrunnen monterad nära vägg.

Eftersom funktionen, som innebär att ytskiktet/tätskiktet ska vara vattentätt, kan vara nedsatt finns en ökad risk att vatten tränger igenom ytskiktet/tätskiktet med vattenskador i omkringliggande konstruktioner som följd.

Vid fuktindikering som utfördes i utrymmet noterades inga avvikande fuktindikationer.
