Besiktningssprotokoll

Anticimex Försäkringsbesiktning i samarbete med Fastighetsbyrån

Fastighetsbeteckning: Skogsstjärnan 9	
Fastighetsadress: Hasselstigen 6	
Postnummer: 31332	Ort: Oskarström

Besiktningdatum: 2025-01-13	Protokollnummer: 68778792
Temperatur: -8 °C	Väderlek: Halvklart
Tekniker: Bengt Olsson	
E-post: bengt.olsson@anticimex.se	
Kontor: Halmstad	
Närvarande: Fastighetsägaren

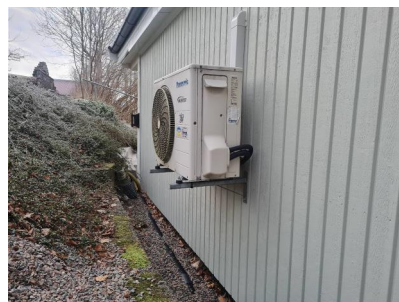
Kondensvatten från luftvärmepumpens utedel leds inte bort från grundmuren.

Detta kan medföra en ökad fuktbelastning på grundmuren samt bjälklaget innanför grundmuren med fuktrelaterade skador som möjlig följd.

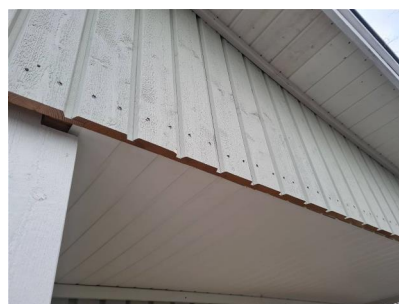
Delar av gavelspetsens fasadpanel mot söder har omålat ändträ.

Detta med ökad risk för rötskador i fasadpanelen.

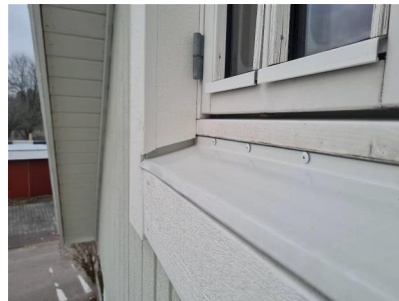
En del av husets fönsterbleck sticker inte tillräckligt långt utanför fönsters foderbrädor.

Detta ökar risken för rötskador i fönsterfoder samt bakomliggande fasadpanel.

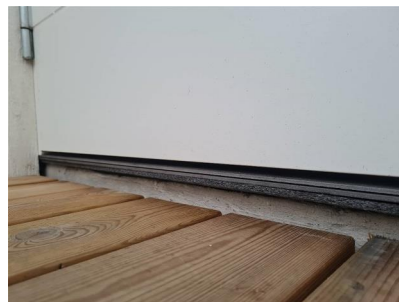
Entrédörren mot söder saknar tröskelplåt.

Då tröskelplåt saknas medför detta ökad risk för inträngning av vatten med fuktskador i intilliggande material som följd.

Man kommer att installera ett fuktskydd under kökets vinkyl och man kommer även att montera en tröskelplåt vid entrédörren mot söder.

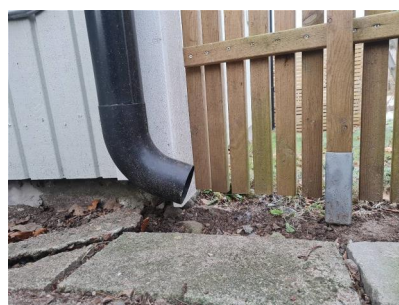
Stuprören är inte anslutna till markledning.

Detta kan medföra en ökad fuktbelastning på grundmuren samt bjälklaget innanför grundmuren med fuktrelaterade skador som möjlig följd.

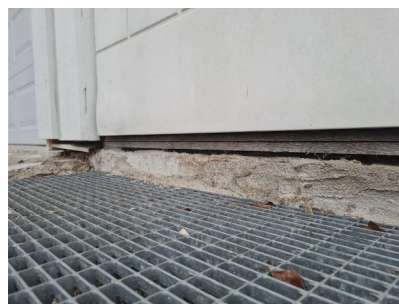
Garagedörren mot norr är något deformerad i nedre delen på grund av fukt.

Garagedörren saknar tröskelplåt.

Då tröskelplåt saknas medför detta ökad risk för inträngning av vatten med fuktskador i intilliggande material som följd.

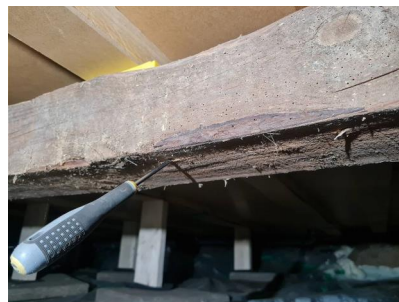
Bärlinan är äldre och är inte utbytt i samband med renoveringen av bjälklaget. Rötskador samt angrepp av träskadeinsekter förekommer i bärlinan.

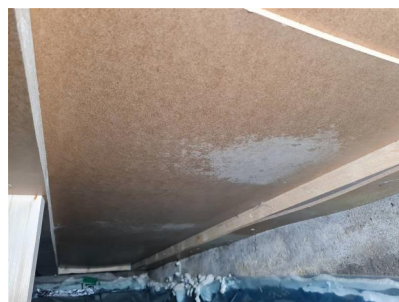
I byggnadens krypgrund har det noterats lokal mikrobiell påväxt på bjälklagets undersida. Detta är vanligt förekommande i uteluftsventilerade krypgrunder och beror på att luftfuktigheten under delar av året är allt för hög. Det rekommenderas därför att man utför åtgärder för att sänka luftfuktigheten i grunden. Se även bifogat faktablad "Krypgrund".

Lokala missfärgningar av mikrobiell påväxt finns på bjälklagets undersida.

Den upptäckta mikrobiella påväxten på bjälklagets undersida indikerar att grunden under delar av året är så pass fuktig att mikroorganismer utvecklas. Detta kan i sin tur leda till rötskador i konstruktionen. För att undvika detta så måste kryppgrundens klimat bli torrare.

Fuktkvoten mättes stickprovsvís i golvreglar, stolpar under golvreglar samt i syllen till 15-18%.

Det finns risk för mikrobiell tillväxt om den relativa fuktigheten (RF) i luften är över 75%, vilket i gran- och furuvirke motsvarar en fuktkvot (FK) på ca 17%. Vid en långvarig fuktkvot på >28% finns risk för rötskador.

Läs Anticimex faktablad om uteluftsventilerade kryppgrunder för tips och råd.

Bland de vanligaste och säkraste åtgärderna för fuktiga krypgrunder är att förse dem med en fast monterad avfuktare som sänker fuktigheten i grunden, och fungerar även i låga temperaturer, en så kallad sorptionsavfuktare. I samband med installationen bör marken i krypgrunden täckas med ett avdunstningsskydd, till exempel kraftig plastfolie, och eventuella ventiler i grundmurarna sätts igen.
