# Besiktningsprotokoll

| Fastighetsbeteckning:<br>Källstorp 2:30 | |
| Fastighetsadress:<br>Sofies Väg 3 | |

| Besiktningsdatum:<br>2025-01-13 | Protokollnummer:<br>68786444 |

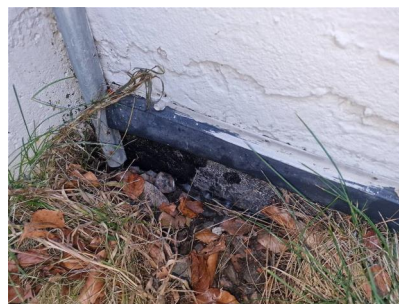
Utvändigt fuktskydd ligger bitvis oskyddat ovan mark samt att glipor har uppstått mellan kantlist och fuktskydd.

Risk finns att det utvändiga fuktskyddet skadas och funktionen försämras.

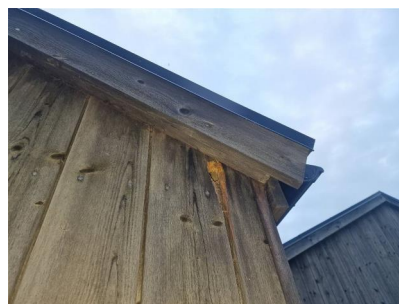
Ett hål finns i fasadpanelen på tillbyggnaden åt norr.

Otätheter i fasadens beklädnad kan leda till fuktrelaterade skador i bakomliggande konstruktioner.

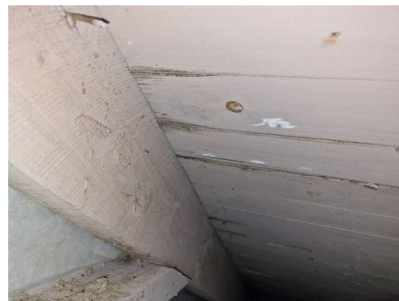
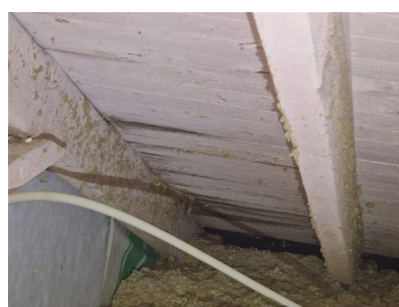
Missfärgningar med förhöjda fuktindikationer noterades lokalt på underlagstaket mot gavlar.

Det rekommenderas att kontakt tas med fackman för kontroll av orsak och omfattning av de skador/brister som noterats samt bedömning av eventuella åtgärder.

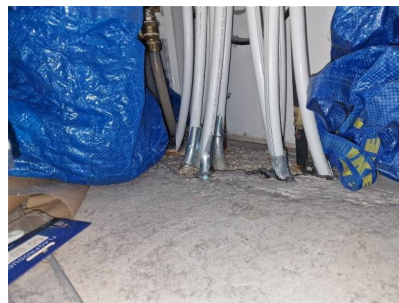
Golvvärmerörens slits saknar vattentät botten.

En rörslits bör ha en vattentät botten och vara försedd med skvallerrör. När det saknas ökar risken för att ett läckage inte upptäcks i tid. Det kan leda till fuktskador i omkringliggande konstruktioner.

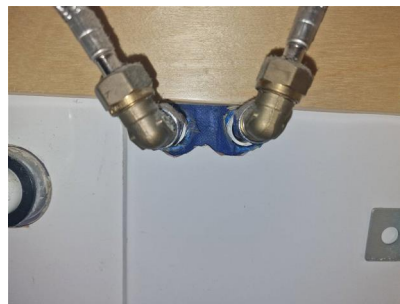
Otäta rör genomföringar finns i väggen under handfatet.

Bristen medför en ökad risk att vatten kan tränga in i omkringliggande konstruktioner med fuktrelaterade skador som möjlig följd.

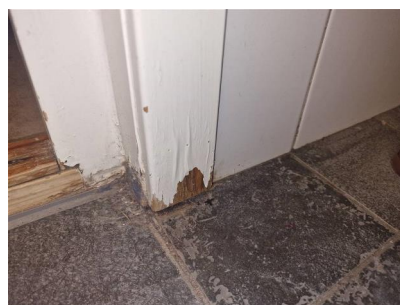
Färgsläpp finns i nederkant av dörrfodret intill duschplatsen.

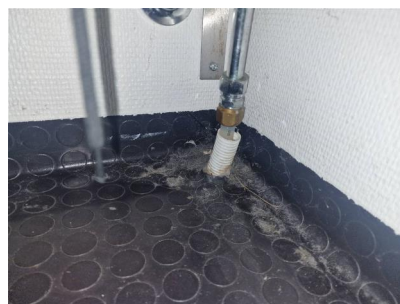
Rör genomföring finns i golvet samt placerad för nära golv-/väggvinkel. Stänkskydd finns inte i fördelarskåpet.

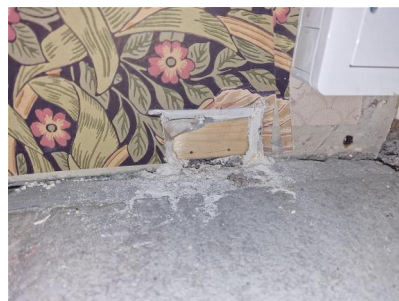
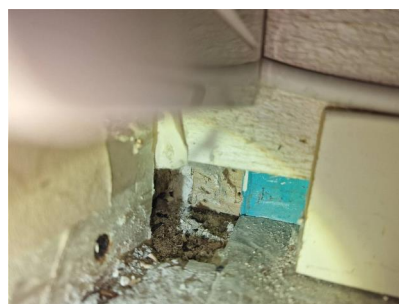
Väggkonstruktioner av organiskt material finns i delar av källaren.

En golvlister till sovrum 3 påreglade yttervägg åt söder demonterades och ett provhål togs upp i den bakomvarande gipsskivan. Fuktkvoten i den obehandlade träregeln uppmättes till mellan 18-19 %.

Via ett befintligt hål i sovrum 3 mellanvägg utfördes en fuktkvotsmätning i den nedre regeln där fuktkvoten uppmättes till mellan 20-21 %.

Det finns risk för mikrobiell tillväxt om den relativa fuktigheten (RF) i luften är över 75%, vilket i gran- och furuvirke motsvarar en fuktkvot (FK) på ca 17%.

Om man upplever en avvikande lukt vid vistelse i utrymmet rekommenderas att de på-/uppreglade väggkonstruktionerna rivs ut och att frilagda ytor rengörs. Om sedan nya ytskikt önskas på golv och väggar är det viktigt att fukt- och luktsäkra konstruktioner väljs.
