# Besiktningsprotokoll

Anticimex Försäkringsbesiktning i samarbete med Fastighetsbyrån

| Fastighetsbeteckning:<br>Smörblomman 17 | |

| Besiktningsdatum:<br>2025-01-14 | Protokollnummer:<br>68791972 |

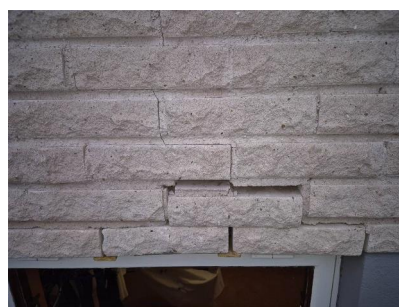
#### Utvändigt / Fasad kalksandsten

Sprickor finns i fasaden.

Detta kan leda till fukt- och frysskador i konstruktionen.
