**Fastighetsuppgifter**

Lärkan 5

Lärkvägen 16

## Bilaga 1 för kontroll av valda konstruktioner

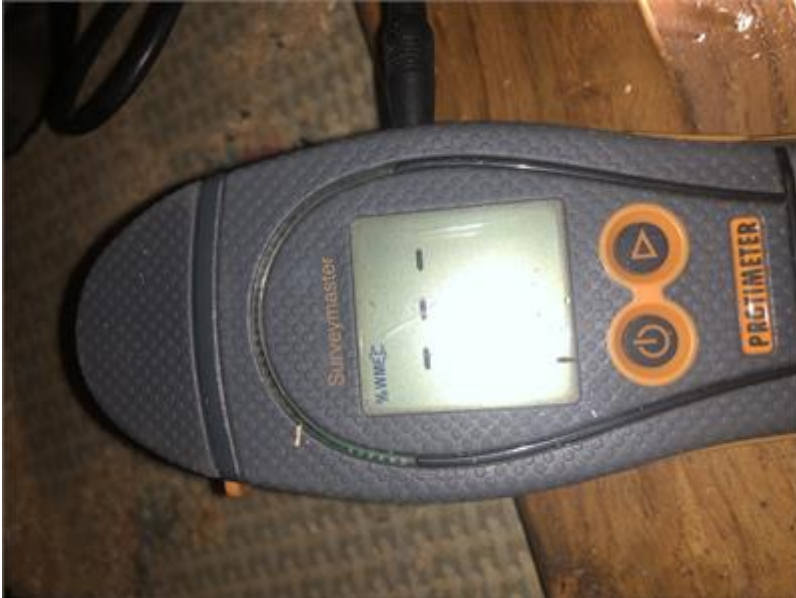
| Konstruktionsdel | Uppreglad konstruktion |
| Konstruktionsuppbyggnad | Papp, regelverk, isolering, ytskikt. |

I provhål i det uppreglade golvet träregel uppmättes fuktkvot till under 8% FK. Dessa värden kommer sannolikt att ändras med årstiden. Det kritiska gränsvärdet för mikrobiell tillväxt brukar anges till ca 17% fuktkvot (FK). Notera att stickprovsmässig undersökning är utförd . Se även kommentar/riskanalys.
