# Besiktningssprotokoll

Anticimex Försäkringsbesiktning i samarbete med Fastighetsbyrån

Fastighetsbeteckning: Sutarebo 1:23	
Fastighetsadress: Gyltige 902	
Postnummer: 313 97	Ort: Simlångsdalen

Besiktningdatum: 2025-01-10	Protokollnummer: 68756935
Temperatur: -2 °C	Väderlek: Klart
Tekniker: Daniel Pettersson	
E-post: Daniel.Pettersson@anticimex.se	
Kontor: Halmstad	
Närvarande: Fastighetsägaren

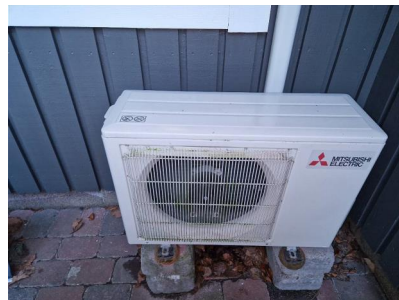
Kondensvatten från luftvärmepumpens utedel leds inte bort från husgrunden.

Detta medför ökad risk för att vatten tränger in i anslutande konstruktioner, vilket i sin tur kan leda till fuktrelaterade skador. Observera att besiktning av byggnadens värmesystem eller värmepumpen inte har ingått i uppdraget.

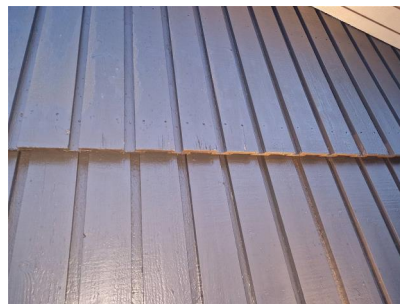
Mindre begynnande rötskador finns i fasadpanelen.

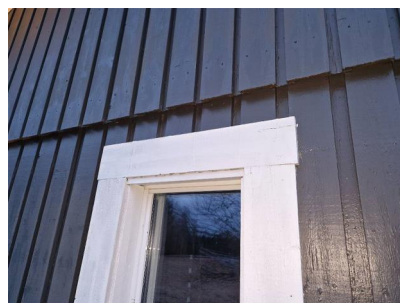
Åt sydväst är det övre fönsterblecket felaktigt monterat i nederkant av foderbrädan. Detta fönster har även begynnande rötskador i nederkant. En smygbräda till ett fönster i burspråket åt nordväst är rötskadad. Fönstren saknar överbleck.

Detta medför ökad risk att vatten tränger in i väggen med fuktskador som möjlig följd.

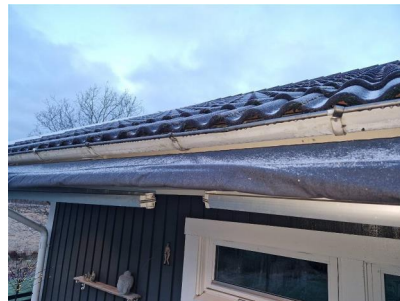
Åt sydost har hängrännan lokalt fel fall.

Vissa lövsilar är trasiga.

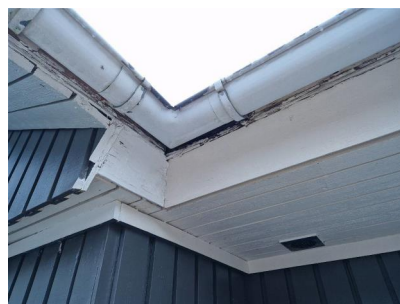
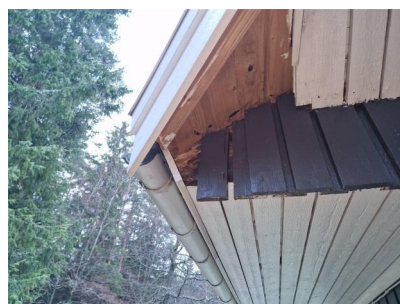
På grund av fel i tak-konstruktionen har två lokala rötskador i takutsprånget uppstått. Fackman har kontrollerat samt åtgärdat felet/skadan åt öster. Då byttes det mesta av skadat material samt så förlängdes rännalsplåten. Åt nordväst har ingen åtgärd utförts.

Åt nordväst samt åt öster noteras rötskador i takfoten.

Det rekommenderas att kontakt tas med fackman för kontroll samt för bedömning av lämpliga åtgärder.

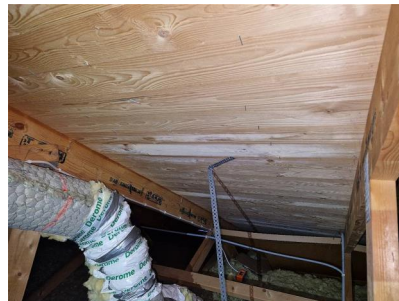
Mindre mikrobiell påväxt finns bitvis på underlagstaket.
