Besiktningssprotokoll

Anticimex Försäkringsbesiktning i samarbete med Fastighetsbyrån

Fastighetsbeteckning: Torpa-Kärre 7:8	
Fastighetsadress: Kärravägen 55	
Postnummer: 43295	Ort: Varberg

Besiktningdatum: 2025-01-10	Protokollnummer: 68752746
Temperatur: 0 °C	Väderlek: Mulet
Tekniker: Daniel Levin	
E-post: Daniel.Levin@anticimex.se	
Kontor: Halmstad	
Närvarande: Fastighetsägaren

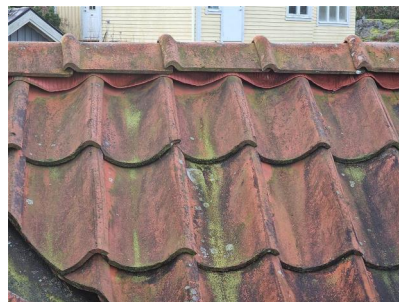
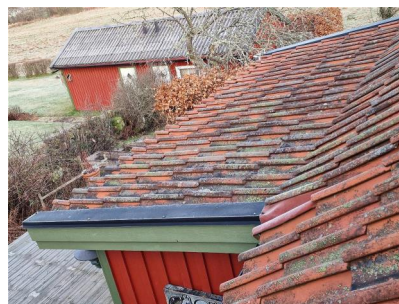
Utvändigt / Tak

En del takpannor har spruckit.
Nocktätningen glipar delvis mot intilliggande pannrader.
Barr och lavar finns på takpannorna samt i vinkelrännorna åt öster.
Taktäckningen på vardagsrummets utbyggnad åt väster är inte anpassad efter taklutningen.

Brister i utvändiga taktäckningen kan leda till att regn- eller smältvatten tränger ner i underliggande takkonstruktion och orsakar fuktrelaterade skador.

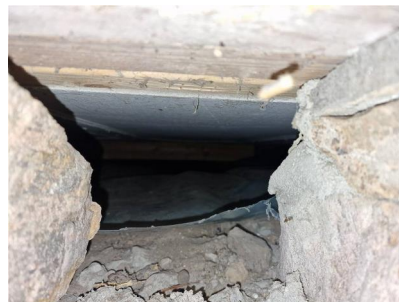
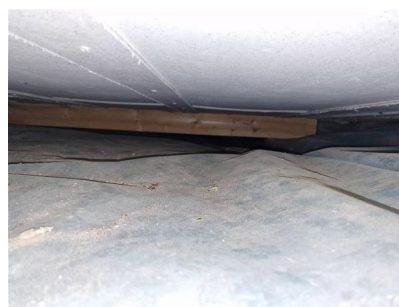
Utvändigt / Krypgrund

Krypgrunden har endast inspekterats från en ventil i grundmuren. Det finns ingen krypmån i grunden. På marken av sten/grus noterades virkesspill under plastfolien. En mikrobiell lukt upplevs från virkesspillet. Blindbotten består utav cementbaserade skivor. Bärlinan är till synes av obehandlat virke. Fuktkvoten mättes i en blindbottenläkt intill ventilen till 19 % samt i mitten av syllen till 23 %.

Det rekommenderas att grunden görs tillgänglig och att en fördjupad undersökning utförs av grunden för att konstatera orsak till och omfattning av de skador/brister som noterats.

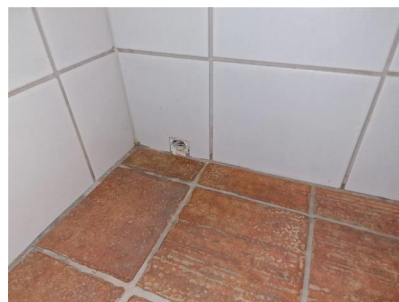
Entréplan / Dusch/Wc

Skvallerröret till rörslitsen är placerad i golv-/väggvinkeln.

Bristen medför att vatten kan tränga in i omkringliggande konstruktioner med fuktrelaterade skador som möjlig följd.

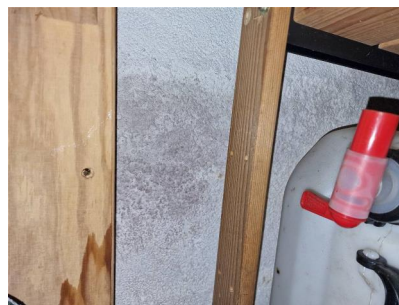
Källarplan / Allmänt

Källaren består enbart utav ett mindre förråd.
Fuktgenomslag noterades lokalt på grundmuren med förhöjda fuktindikationer.

När man kan notera fuktutfällningar bör man undvika att tillföra konstruktionen organiskt material, eftersom det då föreligger risk för fukt- och luktskador.
