# Besiktningssprotokoll

Anticimex Försäkringsbesiktning i samarbete med Fastighetsbyrån

Fastighetsbeteckning: Ölmstorp 1:24	
Fastighetsadress: Sörmlandsgatan 4	
Postnummer: 648 30	Ort: Hälleforsnäs

Besiktningsdatum: 2025-01-10	Protokollnummer: 68776981
Temperatur: -1 °C	Väderlek: Snö
Tekniker: Carl Segelborg	
E-post: Carl.segelborg@anticimex.se	
Kontor: Eskilstuna	
Närvarande: Representant för dödsboet.	
Besiktningstekniker: Carl Segelborg Anticimex Sörmland.

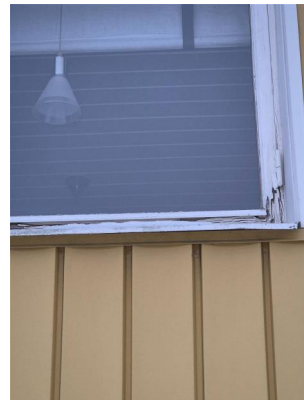
Fönster har färgsläpp och torrsprickor.

Fönsterbågar och fönsterkarmar där målningsbehov finns riskerar att få fukt- och rötskador på grund av sämre vattenavvisande förmåga.

För att öka livslängden på fönster rekommenderas målning och underhåll.

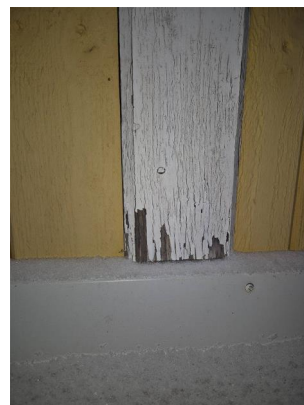
Fasadpanelen är i behov av målning/underhåll.

Fasadbeklädnad och träkonstruktioner där målningsbehov finns riskerar att få fukt- och rötskador på grund av sämre vattenavvisande förmåga. För att öka livslängden på fasadbeklädnaden rekommenderas målning och underhåll.

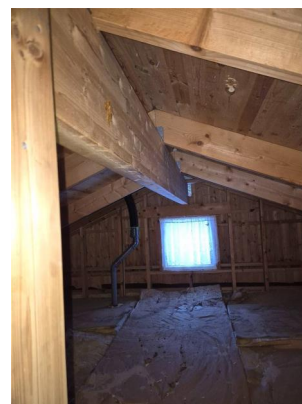
Vid kontroll av vinden uppmättes fuktvärden under kritisk fuktnivå för mikrobiell tillväxt och en normal lukt upplevdes.

Det finns risk för mikrobiell tillväxt om den relativa fuktigheten (RF) i den omgivande luften är över 75 %. I furuvirke motsvarar det en fuktkvot (FK) på 17 %.

Fuktkvoten i underlagstak/takbjälkar uppmättes till 8%.

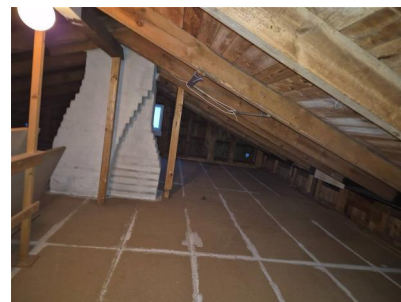
Vid besiktning av vinden så konstaterades mikrobiell påväxt på underlagstaket, detta är ett tecken på varmluft tar sig upp från bostaden, min rekommendation är att man ser över ventilationen i fastigheten och istället för att luft tar sig upp på vinden så tar man ut den via friskluftsventiler.

Vid kontroll av vinden har fuktvärden under kritisk fuktnivå för mikrobiell tillväxt uppmätts, dock finns mikrobiell påväxt på underlagstak.

Fuktkvoten i underlagstak/takbjälkar uppmättes till 12 %.

Den upptäckta mikrobiella påväxten på underlagstaket är ett tecken på att vinden har tillförts eller tillförs fukt inifrån bostaden. Observera att besiktning av bostadens ventilationssystem inte har ingått i uppdraget.

För att komma tillrätta med detta kan fukttillförseln inifrån bostaden behöva minskas. Det kan göras genom att ventilationen i bostaden förbättras samt att eventuella otätheter i vindsbjälklaget (tak-/väggvinklar, taklucka med mera) tätas. Läs Anticimex faktablad om uppvärmda vindsutrymmen för tips och råd.

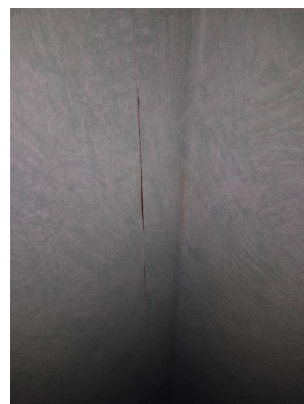
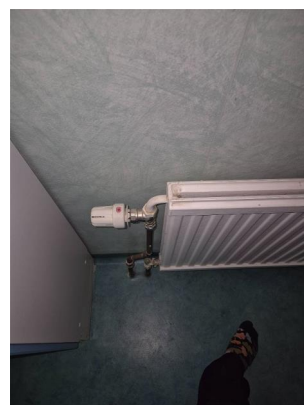
- Väggbeklädnaden är otät i skarvar.
- Rör genomföring finns i golv.

Den öppna skarven på väggbeklädnaden medför att vatten kan tränga ner i bakomliggande konstruktioner med fuktskador som följd. Detta kan i sin tur leda till mikrobiella skador (angrepp av mikroorganismer).

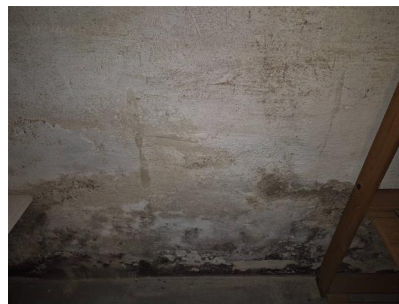
- ✗ Puts- och färgsläpp finns på källarväggar.

Puts- och färg som släppt från underlaget invändigt på källarytterväggarna är ett tecken på att källarens utvändiga fuktskydd inte längre fungerar tillfredsställande.

För att åtgärda detta måste källarens utvändiga fuktskydd förbättras. Läs Anticimex faktablad om källare för tips och råd.

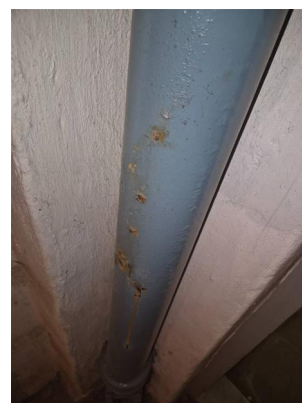
Husets rör- /avlopp- /värmeledningssystem är äldre.

Detta behöver inte betyda att systemen har några allvarliga brister, men äldre rör- /avlopp- /värmeledningssystem kan ha nedsatt funktion/brister på grund av sin ålder, vilket i värsta fall kan leda till läckage. Vi rekommenderar att en fackman kontaktas för att kontrollera husets rör- /avlopp- /värmeledningssystem samt för att hjälpa er med eventuella åtgärder. Observera att ingen besiktning av dessa system har ingått i uppdraget.

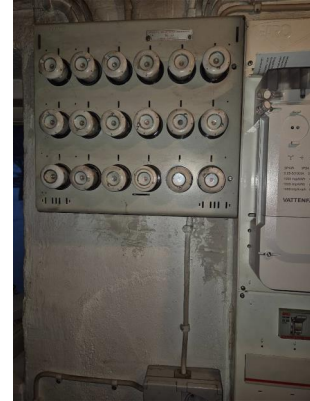
Jordfelsbrytare finns ej.

Det finns inget krav att hus byggda före år 2000 ska ha jordfelsbrytare. Jordfelsbrytaren minskar dock risken för personskador och brand orsakade av elanläggningen.

Kontakta en elektriker för kontroll och åtgärd.

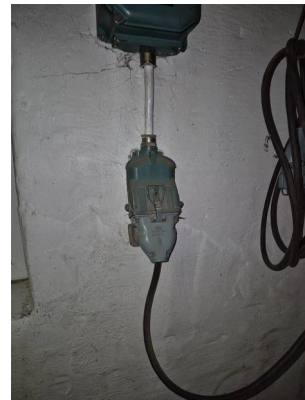
3-fasuttag i metall finns.

Denna typ av uttag tillverkas inte längre då de anses medföra en stor risk för personskada.

Kontakta en elektriker för kontroll och åtgärd.

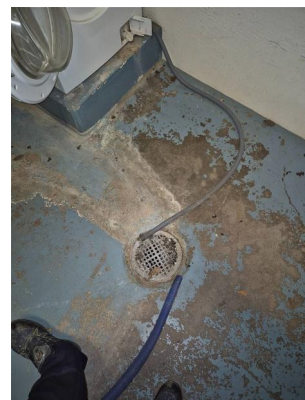
Gjutjärnsbrunnen är rostangripen.
