# Besiktningsprotokoll

Anticimex Försäkringsbesiktning i samarbete med Fastighetsbyrån

| Fastighetsadress:<br>Aspedalsvägen 1a | |

| Besiktningsdatum:<br>2025-01-13 | Protokollnummer:<br>68772594 |

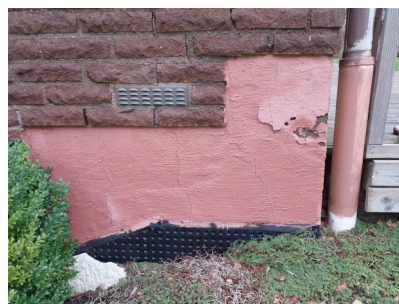
Sprickor/ färgsläpp finns lokalt i sockel.

Detta kan leda till fukt- och frysskador i konstruktionen.

Utvändigt fuktskydd ligger lokalt oskyddat ovan mark.

Risk finns att det utvändiga fuktskyddet skadas och funktionen försämras.

Växter finns i anslutning till byggnaden.

När det finns rabatter och växter nära byggnaden finns risk att fukt stannar kvar i väggarna. Detta kan i sin tur orsaka invändiga fuktskador.

Växternas rötter kan också skada grundmuren och sätta dräneringsledningen ur funktion.

Området närmast huset rekommenderas att vara fritt från växtlighet.

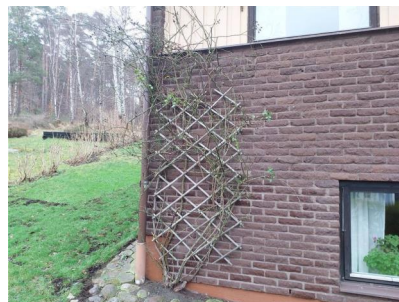
Växter finns i anslutning till byggnaden.

När det finns rabatter och växter nära byggnaden finns risk att fukt stannar kvar i väggarna. Detta kan i sin tur orsaka invändiga fuktskador. Växternas rötter kan också skada grundmuren och sätta dräneringsledningen ur funktion.

Området närmast huset rekommenderas att vara fritt från växtlighet.

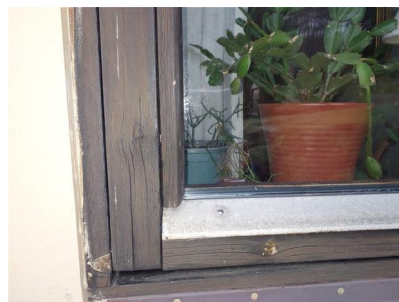
Isolerglas är äldre.

Befintliga fönster är äldre vilket betyder att tätningen mellan fönsterrutorna kan vara sämre. Detta kan leda till att missfärgning/imma kan uppstå mellan glasrutorna.

Fönster har lokalt torrsprickor.

Fönsterbågar och fönsterkarmar där målningsbehov finns riskerar att få fukt- och rötskador på grund av sämre vattenavvisande förmåga. För att öka livslängden på fönster rekommenderas målning och underhåll.

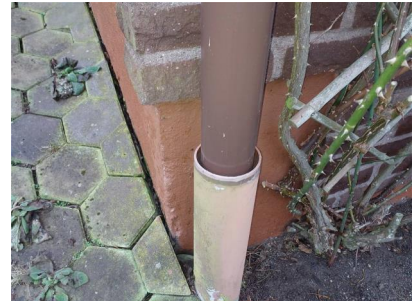
Lövsilar finns inte.

När det saknas lövsilar så finns det risk att det blir stopp i dagvattenledningen.

För att hindra stopp i dagvattenledningar rekommenderas komplettering av lövsilar.

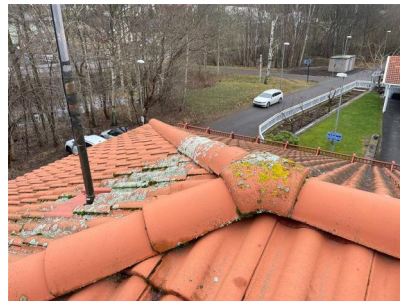
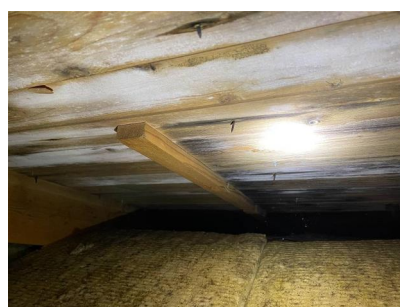
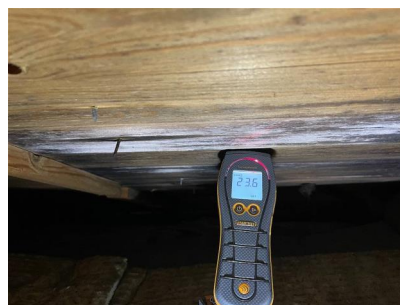
Yttertaket är äldre.

Takpannor, plåtdetaljer och underlagspapp har enligt vår bedömning en begränsad livslängd. Takkonstruktionens underliggande papp är äldre. (original).

Eftersom husets sekundära taktäckning är av äldre datum har det ett minskat motstånd mot vatteninträngning. Detta i sin tur har lett till fuktgenomslag (fuktfläckar) på underlagstaket som är synliga på vinden. Vid fuktindikering på underlagstaket noterades förhöjda fuktvärden. För att kontrollera orsaken till och omfattningen av skadorna/bristerna i takkonstruktionen rekommenderas att en kontakt tas med en takläggare för bedömning/åtgärd.

Mikrobiell påväxt finns på underlagstaket.

Den upptäckta mikrobiella påväxten på underlagstaket indikerar att vinden tillförs

fukt inifrån bostaden. För att komma tillrätta med detta måste fukttillförseln inifrån

I samband med detta bör även underliggande/kringliggande konstruktioner undersökas för eventuella följdskador

bostaden minskas. Detta kan göras genom att ventilationen i bostaden förbättras samt att eventuella otätheter i vindsbjälklaget (tak/väggvinklar, taklucka mm.) tätas. Se

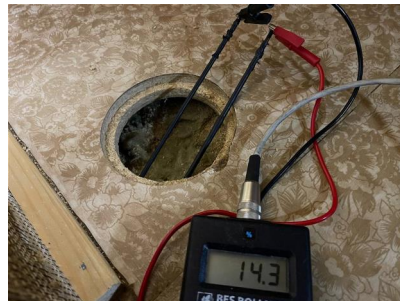
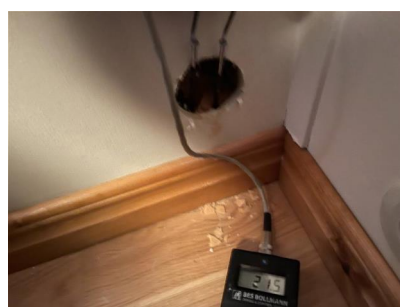
En mindre mikrobiell lukt känns vid inträdet till huset.

Vid kontroll av konstruktion uppmättes fuktvärden över och under kritisk nivå för mikrobiell tillväxt.

Grundläggningen består av en betongplatta på mark utan underliggande isolering med ett uppreglat isolerat golv dikt an betongen samt utreglade isolerade väggar. Denna konstruktion får ofta skador på grund av naturlig fuktvandring.

Fuktkvot 1 uppmättes till 14,3% i en golvregel i trappförrådet golv under trappan, mindre mikrobiell lukt upplevdes

Fuktkvot 2 uppmättes till 21,5% i en bottenregel i den utreglade väggen i sovrum 1 mindre mikrobiell lukt upplevdes i borrhålet.

Vi rekommenderar en fördjupad undersökning för att bedöma orsak och omfattning. Det är viktigt att tänka på att denna rekommendation om fördjupad undersökning gäller hela entréplanets utreglade väggar och uppreglade golv.

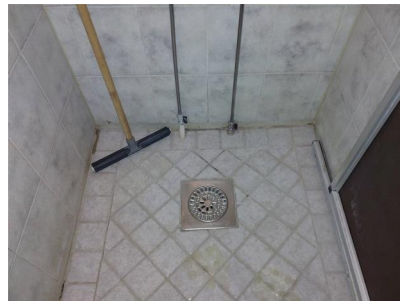
Våtutrymmet har äldre yt-/tätskikt och rör upp ur golv.

Eftersom funktionen, som innebär att ytskiktet/tätskiktet ska vara vattentätt, kan vara nedsatt finns en ökad risk att vatten tränger igenom ytskiktet/tätskiktet med vattenskador i omkringliggande konstruktioner som följd.

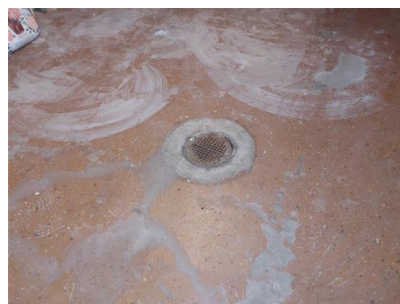
Äldre gjutjärnsbrunn.

Gjutjärnsbrunnen bör bytas ut vid en framtida renovering då risk finns att den rostar sönder.

Det finns risk att dessa golvbrunnar och dess anslutningar rostar sönder med avvikande lukter som följd. Byt golvbrunnar och kontrollera anslutningar vid renovering.

Byggentreprenör kan med fördel kontaktas för bedömning av omfattning och prisuppgift för ovan rekommenderade åtgärder.

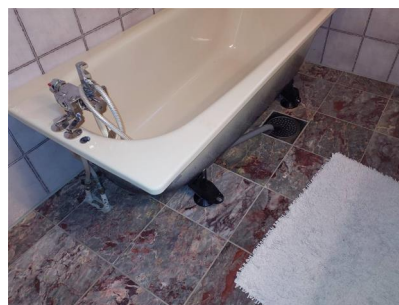
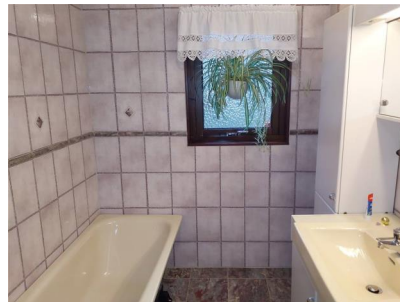
Våtutrymmet har äldre yt-/tätskikt och golvbrunn samt rör upp ur golv.

Utrymmet är äldre och har passerat tiden för sin tekniska livslängd. Renovering av utrymmet rekommenderas. Kontakta en behörig våtrumsentreprenör för en renovering. I samband med renoveringen bör omkringliggande konstruktioner kontrolleras för att upptäcka eventuella följdskador.
