# Besiktningsprotokoll

Anticimex Försäkringsbesiktning i samarbete med Fastighetsbyrån

| Fastighetsadress:<br>Älvsysselgatan 7 | |

| Besiktningsdatum:<br>2025-01-14 | Protokollnummer:<br>68770756 |

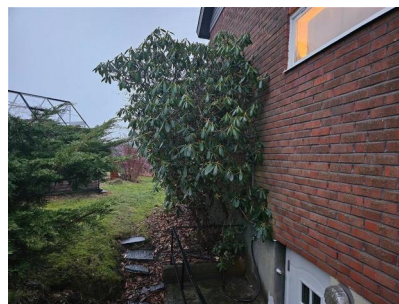
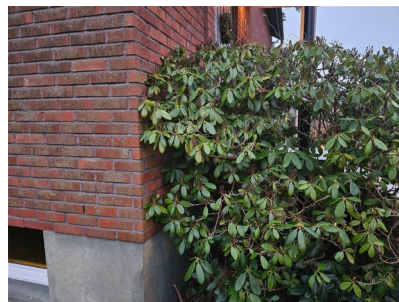
Växter finns lokalt i anslutning till grundmur.

När det finns rabatter och växter nära grundmuren finns risk att fukt stannar kvar i väggarna. Detta kan i sin tur orsaka invändiga fuktskador. Växternas rötter kan också skada grundmuren och sätta dräneringsledningen ur funktion.

Området närmast huset rekommenderas att vara fritt från växtlighet.

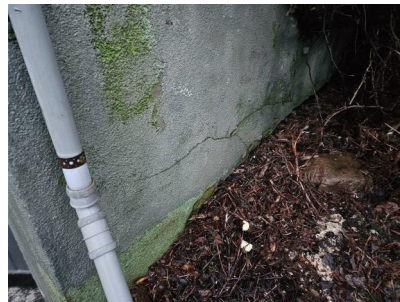
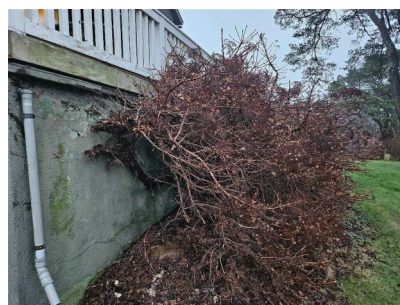
Sprickor finns i sockel på huvudbyggnad samt garage.

Detta kan leda till fukt- och frysskador i konstruktionen.

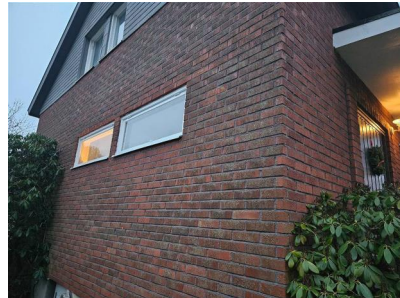
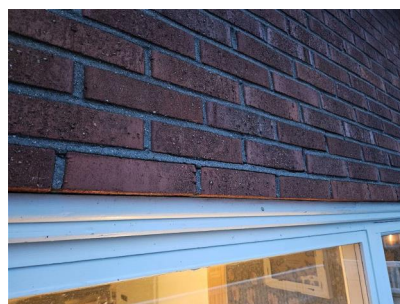
Tegelfasaden är äldre.

Visst fogsläpp förekommer lokalt vid bl.a. överkant fönster.

Tegel är ett starkt och tåligt fasadmateriäl som kräver lite underhåll. Ofta förekommer tunna sprickor vilket oftast har kosmetisk betydelse. Med tiden behöver dock oftast fogar kompletteras samt fasadens kramling (förankring i stommen) kan rosta sönder/lossna vilket innebär att fasaden kan bukta/svikta. Vanligt förekommande är även att armeringen över fönster/dörrar rostar (utvidgas) varvid den kraften kan orsaka fogsläpp och sprickbildning i tegelfasader. Ovanstående kan i sin tur leda till fuktskador i bakomliggande konstruktioner. Stora avvikelser förekommer dock beroende på hur utsatt fasaden är.

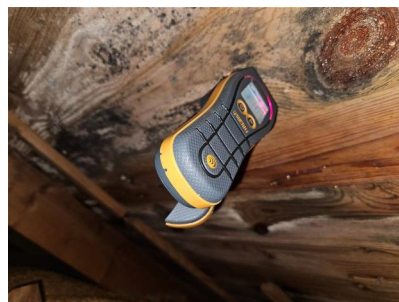
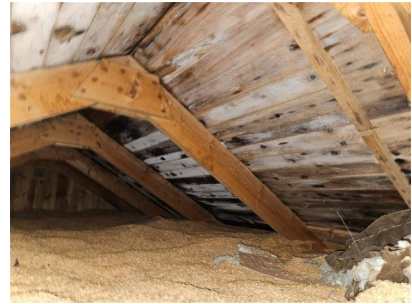
Yttertaket är äldre och i behov av renovering.

Taket är äldre och har passerat tiden för sin tekniska livslängd. Renovering av yttertaket rekommenderas. Kontakta en tak entreprenör för en renovering. I samband med renoveringen bör omkringliggande konstruktioner kontrolleras för att upptäcka eventuella följdskador.

Vidare noterades mikrobiell påväxt/fuktfläckar på underlagstaket samt att förhöjda fuktindikationer noterades.

Den upptäckta mikrobiella påväxten på underlagstaket kan vara ett tecken på att vinden tillförs fukt inifrån bostaden och/eller uteluften.

Vi rekommenderar en fördjupad undersökning för att bedöma orsak och omfattning.

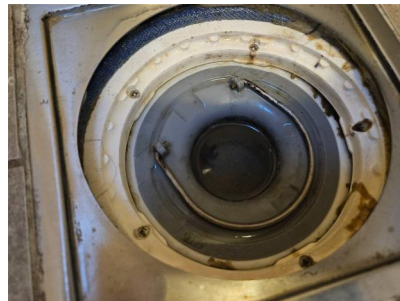
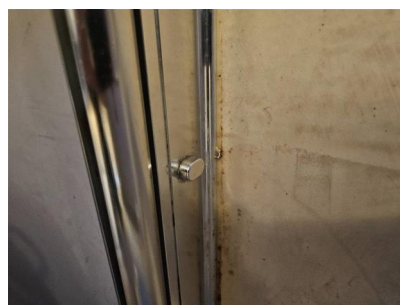
Badrummet har brister i utförandet såsom för hårt åtdragna skruvar i klämring. (Skruvdragare får EJ användas. Använd kryssmejsel PZ 2 Max 1,0 Nm får användas i åtdragningsmoment. Skruvhålen i klämringen får inte deformeras.) , bristfällig golvlutning utanför duschzon samt synliga infästningshål för duschväggar.

Eftersom badrummet inte är fackmässigt\* utfört finns risk för fuktskador. Observera att risken angående fackmässigt utförande gäller hela utrymmet.

Vid fuktindikering noterades inga förhöjda fuktindikationer.

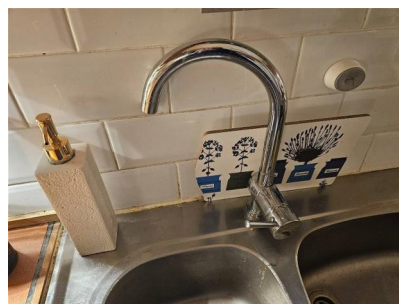
Köksblandaren saknar vridstopp.  
(utloppspipen går att vrida ut över bänkskivan).  
Läckage förekommer i packning till blandarkran.

Detta kan leda till att vatten rinner ut till omkringliggande konstruktioner med fuktskador som följd.

Enligt fastighetsägare skall denna kran dock bytas.

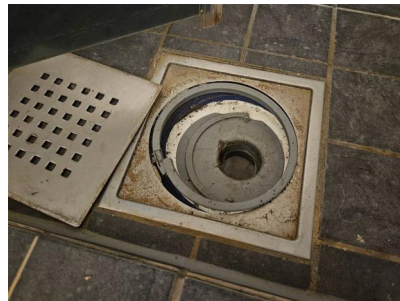
Golvbrunnen saknar typgodkänd klämrings anpassad till befintlig golvbrunn.

När golvbrunnen saknar typgodkänd klämrings anpassad för befintlig golvbrunn är det inte fackmässigt\* utfört. Risk finns att det nya tätskiktet inte har kunnat anslutas till golvbrunnen på ett riktigt sätt, vilket kan leda till fuktskador i omkringliggande konstruktioner. \*Fackmässigt utförande innebär att arbetet ska utföras enligt Boverkets byggregler, gällande branschregler samt monteringsanvisningar för samtliga material. Om dessa regler och anvisningar inte följs och en skada inträffar riskerar man att få en nedsatt eller utebliven skadeersättning från sitt försäkringsbolag (villahem).

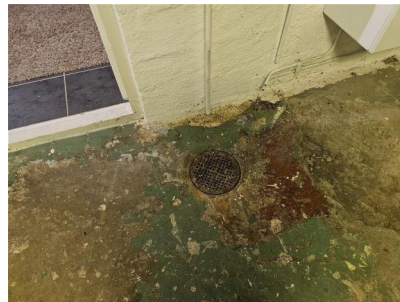
Gjutjärnsbrunnen är rostangripen.

Byt brunn vid renovering av utrymmet eller om avloppslukt skulle uppstå på grund av genomrostning i tex vattenlås.

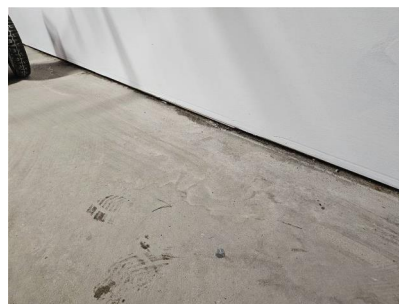
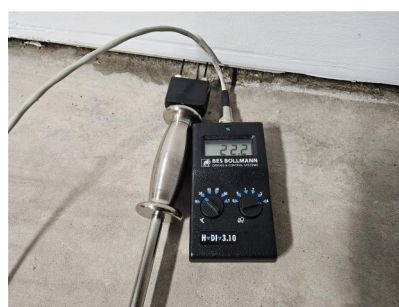
Vid kontroll av konstruktion uppmättes fuktvärden över kritisk nivå för mikrobiell tillväxt och normal lukt upplevdes.

Vidare finns fuktfläckar i golv/väggvinkel

Garagegrundmurar med påreglade ytterväggar.

Risk för mikrobiell tillväxt föreligger om den relativa fuktigheten (RF) i den omgivande luften är över 75 % vilket i furuvirke motsvarar en fuktkvot (FK) på 17 %.

Fuktkvoten uppmättes till 22,2 % FK.

Vi rekommenderar en fördjupad undersökning för att bedöma orsak och omfattning.
