BREDHULT 1:56

Koltrastvägen 56

**Besiktningssuppgifter**

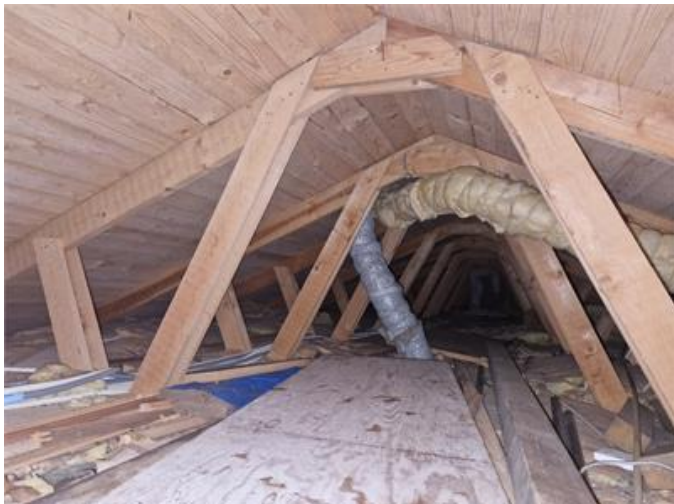
Vind: Generellt: när det finns brister i tätningen mellan ett kallt och ett varmt utrymme finns det en risk att relativt varm och fuktig luft kommer ut från det varma utrymmet till det angränsande kalla utrymmet och träffar en kall yta och kondenserar. Mikrobiell tillväxt på yttertakskonstruktionen är/kan vara en indikering på att inneluften har kommit ut i vinden så att ett gynnsamt klimat för en mikrobiell tillväxt har uppstått. Det kan vara en indikering på att bla. ventilationen inomhus är undermålig. För detta fortgå finns det en risk att man kan få skador på konstruktioner som i en förlängning påverkar byggnaden och inomhusmiljön negativt.

Vy på vind
